Onderwerp: Rapport Arsenal parkeergarage  
Projectnummer: 353585  
Referentienummer: SWNL198749

Auteur: André Koster  
Datum: 12-01-2017

Definitief

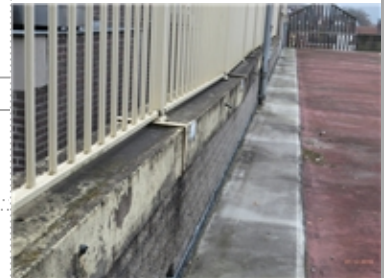
Ernst	Intensiteit	Omvang	Conditie	Risico/prioriteit
Ernstig	3	5	6	Gebruik en bedrijfsproces - gering effect Functionaliteit & Kosten - ernstig effect

De betonnen muur afdekkers ter plaatse van de achteregevel woningen Nassastraat liggen los op het metselwerk en zijn deels verschoven. Op de betonnen muur afdekkers is een hekwerk plaatst. De schade is mogelijk door vandalisme ontstaan waarbij aan het hekwerk is getrokken en de betonnen muur afdekkers zijn verschoven.  
Wij adviseren om het bestaande hekwerk te demonteren, de betonnen muurafdekkers te herplaatsen en de kitvoegen tussen te betonnen muurafdekkers te vervangen.  
Wij adviseren om een nieuw hekwerk te plaatsen gemonteerd op de vloer van de parkeerlaag 4, deze kosten zijn elders opgenomen.

Activiteit:	2017	Hvh	Totaal
Herstellen betonnen afdekkers		1,00 pst	€ 5.000

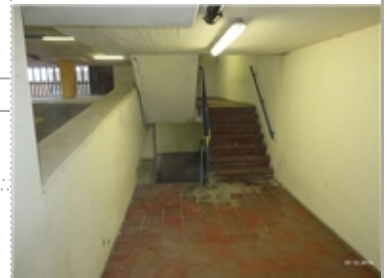
Ernst	Intensiteit	Omvang	Conditie	Risico/prioriteit
Ernstig	3	5	6	Veiligheid & Gezondheid - ernstig effect

Activiteit:	2017	Hvh	Totaal
Aanbrengen brandvertragende binnenpui.		214,00 m2	€ 147.660

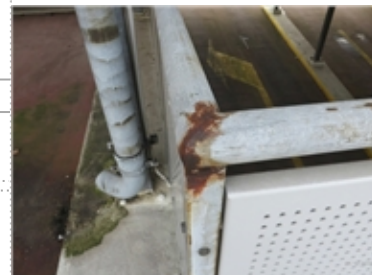
**3412.60 Balustrades, Buiten, Hekwerk dakrand**

B4EM03 Corrosie aan dragende onderdelen

Het hekwerk rondom de vide van de oprit is door corrosie aangetast.  
Gelet de overige gebreken adviseren wij u om het hekwerk te vervangen.

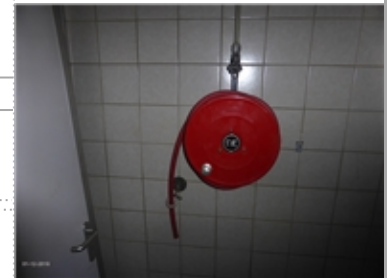
Ernst	Intensiteit	Omvang	Conditie	Risico/prioriteit
Gering	3	5	4	Functionaliteit & Kosten - matig effect Toename klachtenonderhoud - ernstig effect

Activiteit:	2017	Hvh	Totaal
Vervangen brandslanghaspel mini 1/2" compleet		4,00 st	€ 1.002

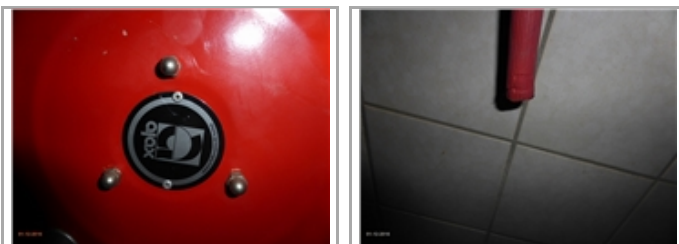
**6513.30 Brand, Brandbestrijding, Brandslanghaspel**

De haspels zijn oud en missen onderdelen.

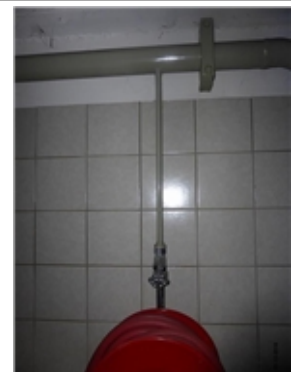
Ernst	Intensiteit	Omvang	Conditie	Risico/prioriteit
Ernstig	3	4	5	Veiligheid & Gezondheid - matig effect

Activiteit:	2017	Hvh	Totaal
Aanbrengen terugslagkleppen		1,00 pst	€ 1.500

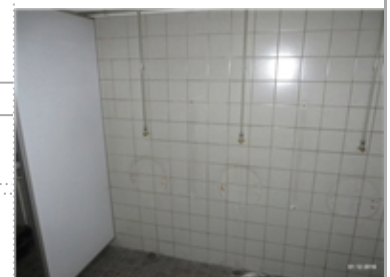
Ernst	Intensiteit	Omvang	Conditie	Risico/prioriteit
Ernstig	3	5	6	Gebruik en bedrijfsproces - matig effect

Activiteit:	2017	Hvh	Totaal
Aanbrengen urinoirs		3,00 pst	€ 780

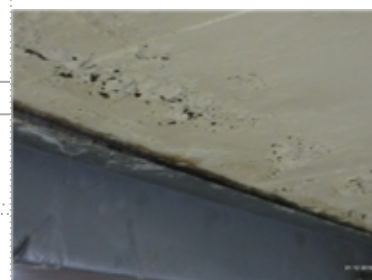
Het schilderwerk van de betonnen plafonds bladdert op veel plaatsen en is door vocht aangetast als gevolg van de aanwezige lekkages van de bovenste parkeerlagen.  
Wij adviseren om na het herstel van de lekkages de plafonds te schilderen.

**Conditie 5**

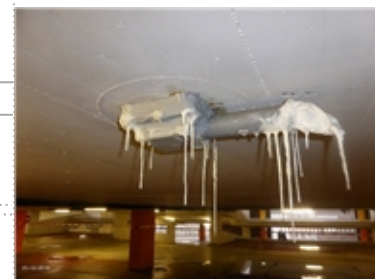
K9SW02 Waterzijdige lekkage van afsluiting

De aanwezige putten zijn niet waterdicht ingebouwd en veroorzaken lekkages op het ondergelegen parkeerdek. Bovendien lijken niet alle putten te zijn aangesloten op de afvoerleidingen. Wij adviseren de putten waterdicht in te bouwen en aan te sluiten op afvoerleidingen. (Combineren met capaciteits uitbreiding)

**Conditie 5**

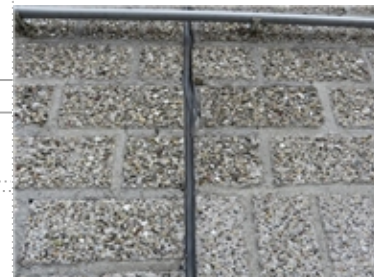
**2112.10 Niet constr., Spouw, Metselwerk**

De kitvoegen in het metselwerk zijn gescheurd en uitgehard. Hierdoor kan regenwater ion de spouw komen. Wij adviseren u om de kitvoegen te vervangen.

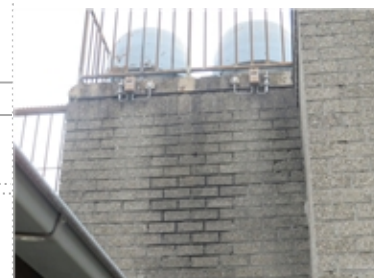
Op verschillende plaatsen is het voegwerk verweerd en verdwenen. Op diverse plaatsen is dit veroorzaakt door afstromend regenwater als gevolg van ontbreken van een overstek. Wij adviseren u om het voegwerk te vervangen, gerekend is 50% van het geveloppervlak van het opgaand metselwerk parkeerlaag 5. Hierbij is meegerekend het metselwerk van de buitenmuren van de aanliggende bebouwingen. Ter plaatse van de vervuilde aan aangetaste voegwerken als gevolg van afstromend regenwater adviseren wij u om lekdorpels aan te brengen om het afstromend regenwater van de gevel af te houden.

Conditie 4

Activiteit:	2017	Hvh	Totaal
Voegwerken controleren en gebreken herstellen		136,00 m2	€ 6.120

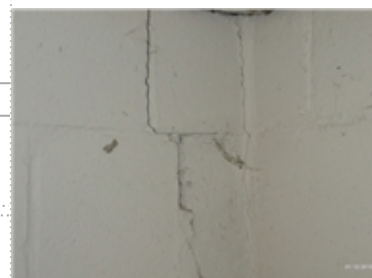
B2SC03 Scheuren niet constructief

Op diverse plaatsen in de parkeergarage zijn scheuren waargenomen in het metselwerk met de aanliggende bebouwingen. De scheuren zijn veroorzaakt als gevolg van thermische zetting in combinatie met het ontbreken van dilatatievoegen.

Wij adviseren om dilatatievoegen aan ten brengen en het metselwerk te herstellen.

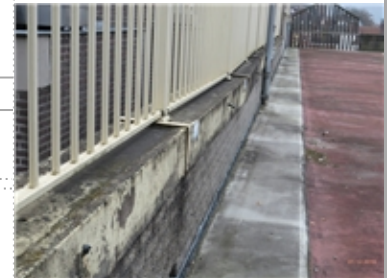
**3412.60 Balustrades, Buiten, Hekwerk dakrand**

Het hekwerk is gemonteerd op de betonnen muur afdekkers. De betonnen muur afdekkers liggen scheef en het hekwerk is gedeformeerd. De schade is mogelijk door vandalisme ontstaan waarbij aan het hekwerk is getrokken en de beton muur afdekkers zijn verschoven.  
Wij adviseren u om een nieuw hekwerk te plaatsen gemonteerd op de vloer van parkeerlaag 4.

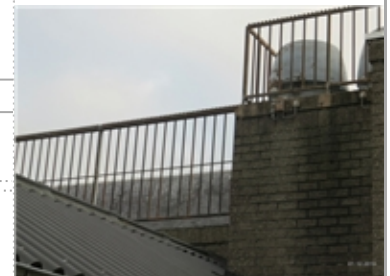
Achteregevel zijde muziekschool  
B4EM03 Corrosie aan dragende onderdelen

Het hekwerk op de dakrand ter plaatse van de achteregevel van de muziekschool is door corrosie aangetast.  
Wij adviseren u om het hekwerk te schilderen, kosten elders opgenomen.

**Conditie 4**

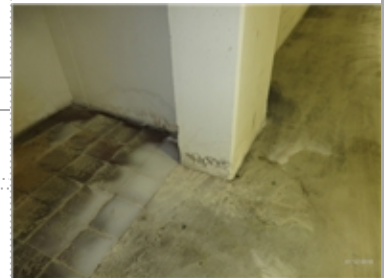
Ernst	Intensiteit	Omvang	Conditie	Risico/prioriteit
Ernstig	3	2	3	Esthetica & Techniek - matig effect

Op verschillende plaatsen onthecht het schilderwerk van de betonconstructies als gevolg van invloeden van water en zouten.  
Wij adviseren u om na het herstel van de lekkages de betonconstructies (wanden, wangen opritten en kolommen) te schilderen.

Activiteit:	2017	Hvh	Totaal
Schilderen betonconstructies		4717,20 m2	€ 212.274

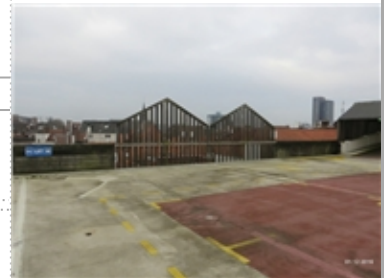
Ernst	Intensiteit	Omvang	Conditie	Risico/prioriteit
Serius	3	3	3	Gebruik en bedrijfsproces - ernstig effect Functionaliteit & Kosten - ernstig effect

Als gevolg van gebreken aan de ondergrond is de coating op met name parkeerlaag 4 en 5 beschadigd.  
Wij adviseren u om na het herstel van de ondergrond een nieuwe coating op de alle vloeren van de parkeergarage aan te brengen.

Activiteit:	2017	Hvh	Totaal
Nieuwe coating aanbrengen		13389,00 m2	€ 870.285

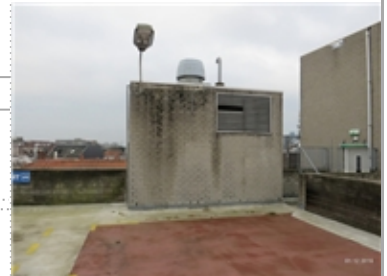
Ernst	Intensiteit	Omvang	Conditie	Risico/prioriteit
Gering	3	3	2	Functionaliteit & Kosten - gering effect Esthetica & Techniek - ernstig effect

Als gevolg van ontbreken van voldoende afvoeren in combinatie met afschot blijven er plassen met water op de vloeren staan waardoor vervuiling ontstaat.  
Wij adviseren u om na herstel van gebreken aan de ondergrond de vloeren opnieuw te coaten, kosten elders opgenomen.

Activiteit:	2017
Schilderen, kosten elders opgenomen.

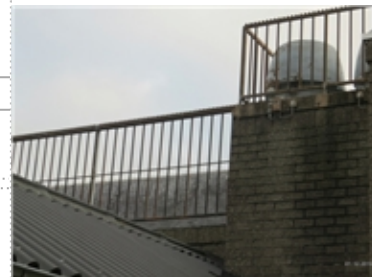
**4710.10 Dakafw., Alg., Veiligh. voorz.**

B11EM03 Corrosie (>1% van oppervlak)

Het hekwerk op de dakrand ter plaatse van de achtergevel van de muziekschool is door corrosie aangetast.  
Wij adviseren u om de corrosie te verwijderen en het hekwerk te schilderen.

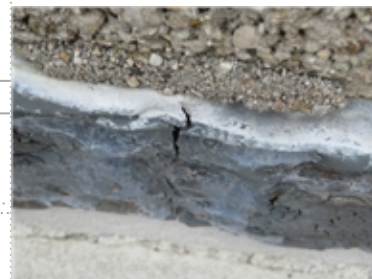
B2SC03 Scheuren niet constructief

De loodstroken bij het opgaand werk parkeerlaag 5 is op veel plaatsen gescheurd.  
Wij adviseren u om alle loodstroken bij het opgaand werk volledig te vervangen. Maximale lengte loodstrook 1 m1.

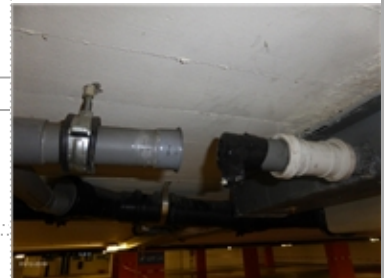
K5SW01 Lekkage aan aansluiting leidingverbinding/verbinding appendage

Ernst	Intensiteit	Omvang	Conditie	Risico/prioriteit
Serius	2	5	4	Gebruik en bedrijfsproces - matig effect Functionaliteit & Kosten - gering effect Toename klachtenonderhoud - ernstig effect

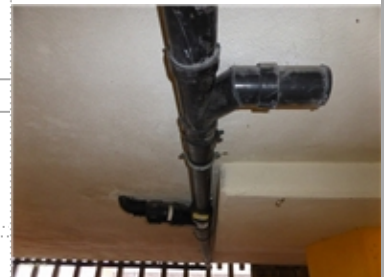
Ernst	Intensiteit	Omvang	Conditie	Risico/prioriteit
Gering	2	5	3	Gebruik en bedrijfsproces - matig effect Functionaliteit & Kosten - gering effect Toename klachtenonderhoud - ernstig effect

Activiteit:	2017	Hvh	Totaal
Vervangen en uitbreiden capaciteit HWA pvc		250,00 m1	€ 8.750

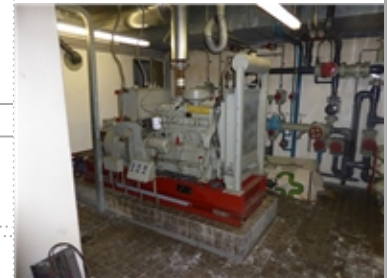
Ernst	Intensiteit	Omvang	Conditie	Risico/prioriteit
Serius	2	3	2	Veiligheid & Gezondheid - gering effect Gebruik en bedrijfsproces - matig effect

De deksels aan de achterzijde van de generator zijn los, de leiding voor aanzuig verbrandingslucht is losgehaald en hangt opgebonden boven de NSA.  
Wij adviseren beide gebreken te herstellen en de carterverwarming weer in te schakelen.

Activiteit:	2017	Hvh	Totaal
Deksels aanbrengen en leiding aanzuig verbrandingslucht weer aansluiten		1,00 pst	€ 350

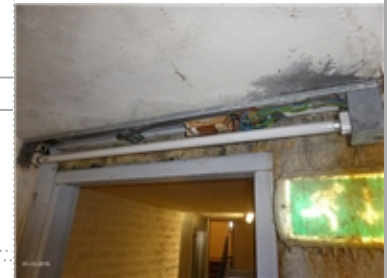
E7EC01 Beschadiging (scheuren/gaten)

Ernst	Intensiteit	Omvang	Conditie	Risico/prioriteit
Ernstig	3	2	3	Veiligheid & Gezondheid - gering effect Gebruik en bedrijfsproces - matig effect Functionaliteit & Kosten - matig effect Toename klachtenonderhoud - matig effect

Het tekstarmatuur "Uitgang Parade" is door lekkages ernstig aangetast en onbruikbaar, de bak met tekstplaat is al verwijderd.  
Wij adviseren het armatuur met spoed door een waterdicht exemplaar te vervangen, tevens de oorzaak van de lekkage op te sporen en verhelpen (deze kosten zijn bouwkundig voorzien)

Activiteit:	2017	Hvh	Totaal
Armatuur vervangen door waterdicht armatuur met tekstplaat		1,00 pst	€ 430

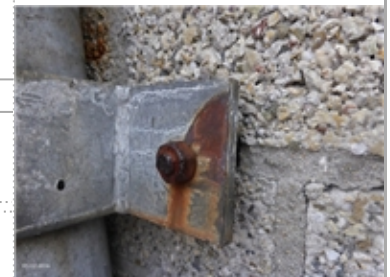
E7SC02 Corrosie

Ernst	Intensiteit	Omvang	Conditie	Risico/prioriteit
Ernstig	1	3	2	Veiligheid & Gezondheid - gering effect Gebruik en bedrijfsproces - matig effect

De bevestiging van de lichtmasten op het bovendek alsmede de servicelukkigjes in de masten zijn onderhevig aan corrosie en derhalve mogelijk verzwakt. Wij adviseren de bevestigingen te vervangen door RVS bevestigingen en tevens de servicelukkigjes te vervangen.

Activiteit: 2017 Hvh Totaal

Vervangen bevestigingen wegens corrosie 1,00 pst € 1.000

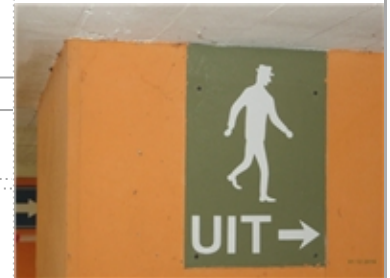
Ernst	Intensiteit	Omvang	Conditie	Risico/prioriteit
Gering	3	3	2	Toename klachtenonderhoud - ernstig effect

Activiteit:	2017	Hvh	Totaal
Vervangen aanwijzings- en verkeersborden		1,00 pst	€ 25.000
