Rapport

Onderwerp: Rapport Roermondse Poort parkeergarage
Projectnummer: 353585
Referentienummer: SWNL0198767

Auteur: André Koster
Datum: 12-01-2017

- Contra-expertise rapporten Vissers & Vissers in combinatie met Solid Services
- Contra-expertise rapport Ervas International
- Eigenstandig onafhankelijk onderzoek Sweco Nederland B.V.

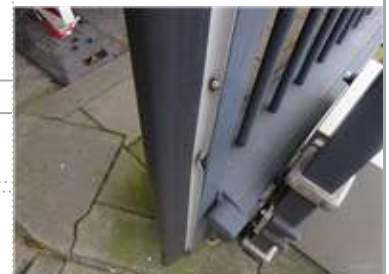
Ernst	Intensiteit	Omvang	Conditie	Risico/prioriteit
Serius	2	2	1	Functionaliteit & Kosten - ernstig effect

Aanrijdschade knellijst.

Activiteit:	2017	Hvh	Totaal
Herstellen beschadiging knellijst kopzijde bewegend deel		1,00 pst	€ 150

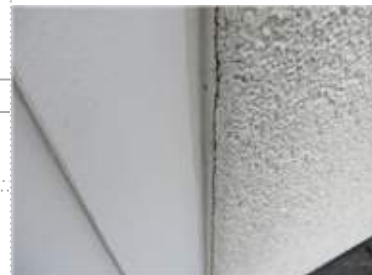
De kitvoeg aansluiting van het stalen kozijn op de dak verdieping met de pleisterwerk gevelafwerking staat open.
Wij adviseren u de kitvoeg afwerking te vervangen.

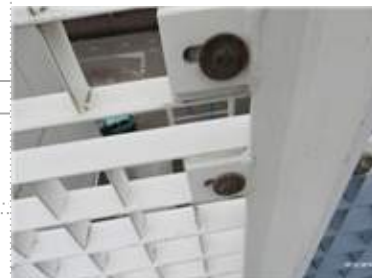
Bevestiging roosters
B8EM03 Corrosie

Bevestigingsmiddelen roosters corroderen.
Wij adviseren u om de bevestigingsmiddelen te vervangen en RVS bevestigingsmiddelen toe te passen met neopreen volgelingen.

Conditie 3

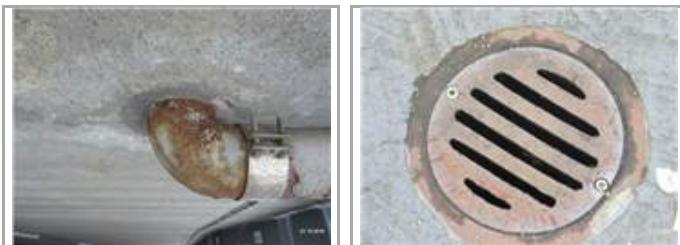
De hemelwaterdoorvoeren corroderen.
Wij adviseren u om de hemelwaterdoorvoeren te vervangen gelijktijdig met de overige werkzaamheden aan de vloeren.

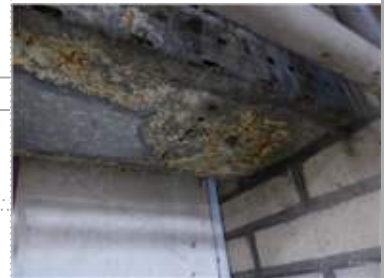
Ernst	Intensiteit	Omvang	Conditie	Risico/prioriteit
Ernstig	2	3	3	Functionaliteit & Kosten - gering effect Toename klachtenonderhoud - ernstig effect

Op diverse lokaties is de kabelgoot door lekwater gecorrodeerd. Wij adviseren de corrosie te behandelen en een antie corrosie laag aan te brengen. Het verhelpen van de lekkages is een bouwkundige zaak en is onder bouwkunde opgenomen.

Activiteit:	2017	Hvh	Totaal
Gecorrodeerde delen behandelen en anti corrosie laag aanbrengen.		1,00 pst	€ 1.250

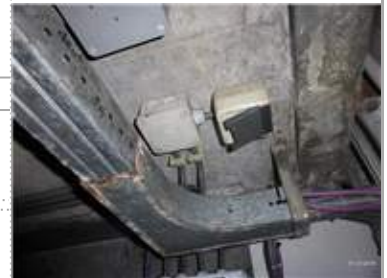
Ernst	Intensiteit	Omvang	Conditie	Risico/prioriteit
Serius	1	3	1	Veiligheid & Gezondheid - gering effect Functionaliteit & Kosten - ernstig effect

Activiteit:	2017	Hvh	Totaal
WCD vervangen en vertikaal plaatsen ipv horizontaal		6,00 st	€ 750

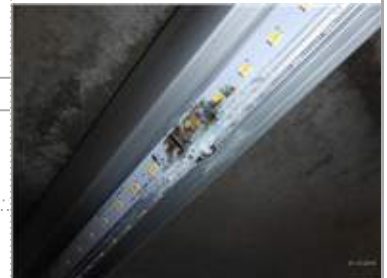
Ernst	Intensiteit	Omvang	Conditie	Risico/prioriteit
Ernstig	3	2	3	Gebruik en bedrijfsproces - gering effect Toename klachtenonderhoud - ernstig effect

Activiteit:	2017	Hvh	Totaal
Armatuur vervangen, lokatie armaturen herzien (onder kanaalplaatscheiding weghalen ivm lekkages op deze lokaties)		1,00 pst	€ 10.000
