# **BEVERBEHEERPLAN**

# SAMENVATTING

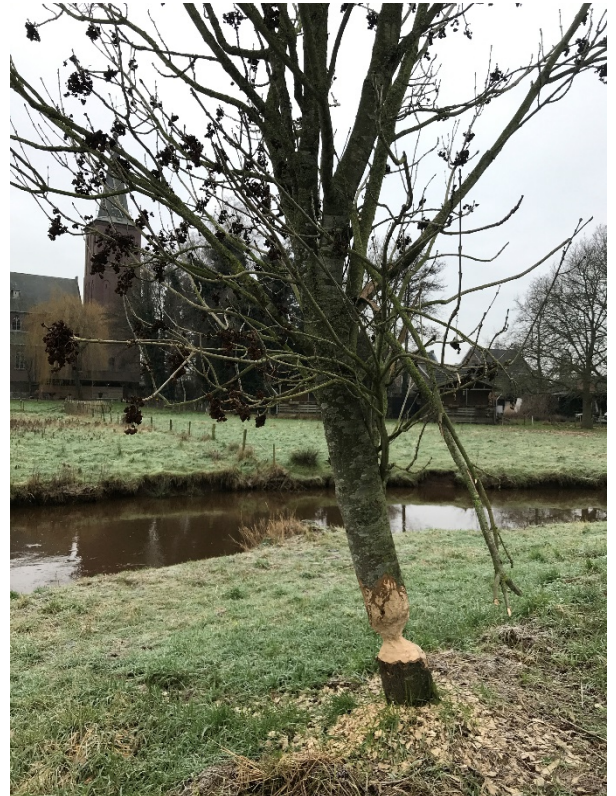
*Figuur 1 - Knagen van bevers aan bomen*

Voor het verkrijgen van voedsel en/of materiaal voor het bouwen van dammen en burchten knagen bevers aan bomen. Bomen kunnen hierdoor omvallen en op de openbare weg of gebouwen terecht komen. Ook veroorzaken afgeknaagde bomen in watergangen een mogelijk risico voor bruggen, duikers (verstopping) en sluisen.

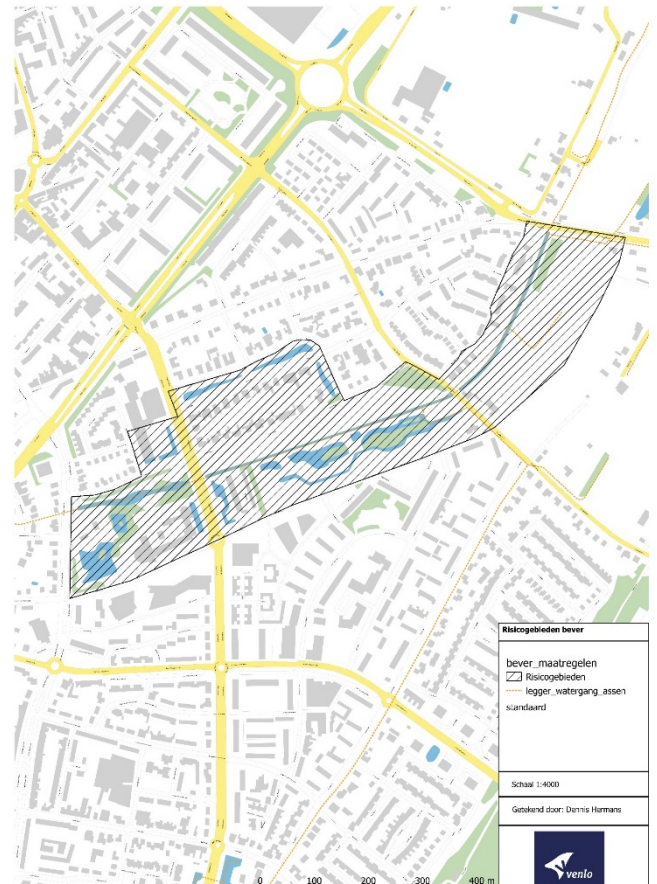
Figuur 7 - Risicogebied Burgemeester Bergerpark

Ook al is hier nog geen sprake van uitgebreide activiteit van de bever is de bever hier al wel in de Rijnbeek gesignaleerd. Langs de Rijnbeek staan veel bomen die bij omvallen voor onveilige situaties kunnen zorgen. Daarnaast zijn we hier extra waakzaam op de doorstroming in het watersysteem. De Rijnbeek is namelijk door middel van duikers en overkluizing in de binnenstad verbonden met de Maas.

In verband met het verhoogde risico op het ontstaan van schade door de bever wordt er voor gekozen om het Burgemeester Bergerpark preventief af te sluiten. Dit wordt uitgevoerd door het plaatsen van een 2-tal krooshekken en 20 meter raster. Het gebied wordt hierdoor vrijwel ontoegankelijk voor de bever waardoor risico's op schade door graven en risico's op natschade door verstopping van duikers en/of overkluizingen wordt voorkomen. Het gebied afsluiten voorkomt veel maatregelen aan de totale lengte van de oever, aan een groot aantal tussenliggende duikers, aan gemeentelijke bomen en aan mogelijk private eigendommen.

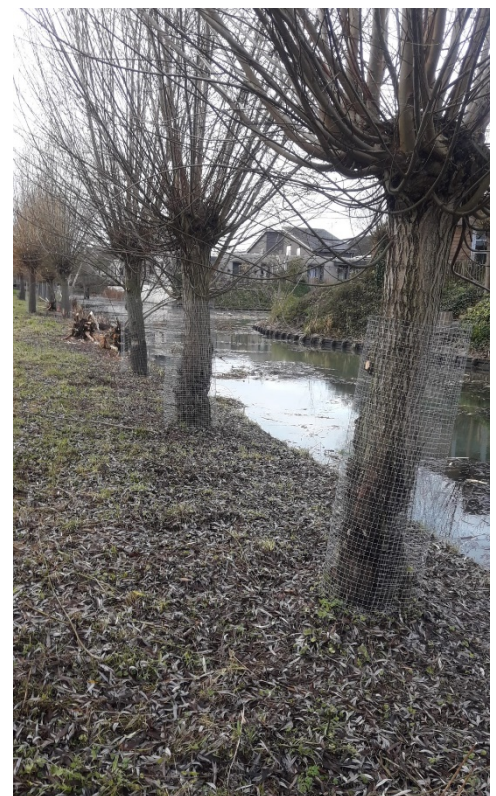
*Figuur 111 - Gaasbescherming bij bomen Maasveld*

Impact	Kosten per product	Opmerkingen
Manchet of gaas rondom boom	preventief	€ 90,- / per boom	Dit zijn kosten per boom. Periodiek moet worden gecontroleerd of de manchet nog goed functioneert.
Smeermiddel	preventief	€ 38,- per boom / per jaar	Dit kost per boom meer dan het aanbrengen van een manchet en moet periodiek worden herhaald i.v.m. de werkzaamheid
(her) inrichting beplantingen	preventief	Kosten per boom ongeveer € 1000,-	Het investeren in nieuwe beplanting in geval van een project of bij uitval door het omknagen van bomen. Het gaat dan om een nieuwe boom in de maat 20-25, die geplant wordt in gras of beplanting
Ongeschikt maken habitat	Preventief en curatief	Kosten niet te bepalen	Kan preventief worden meegenomen bij nieuwe aanleg.

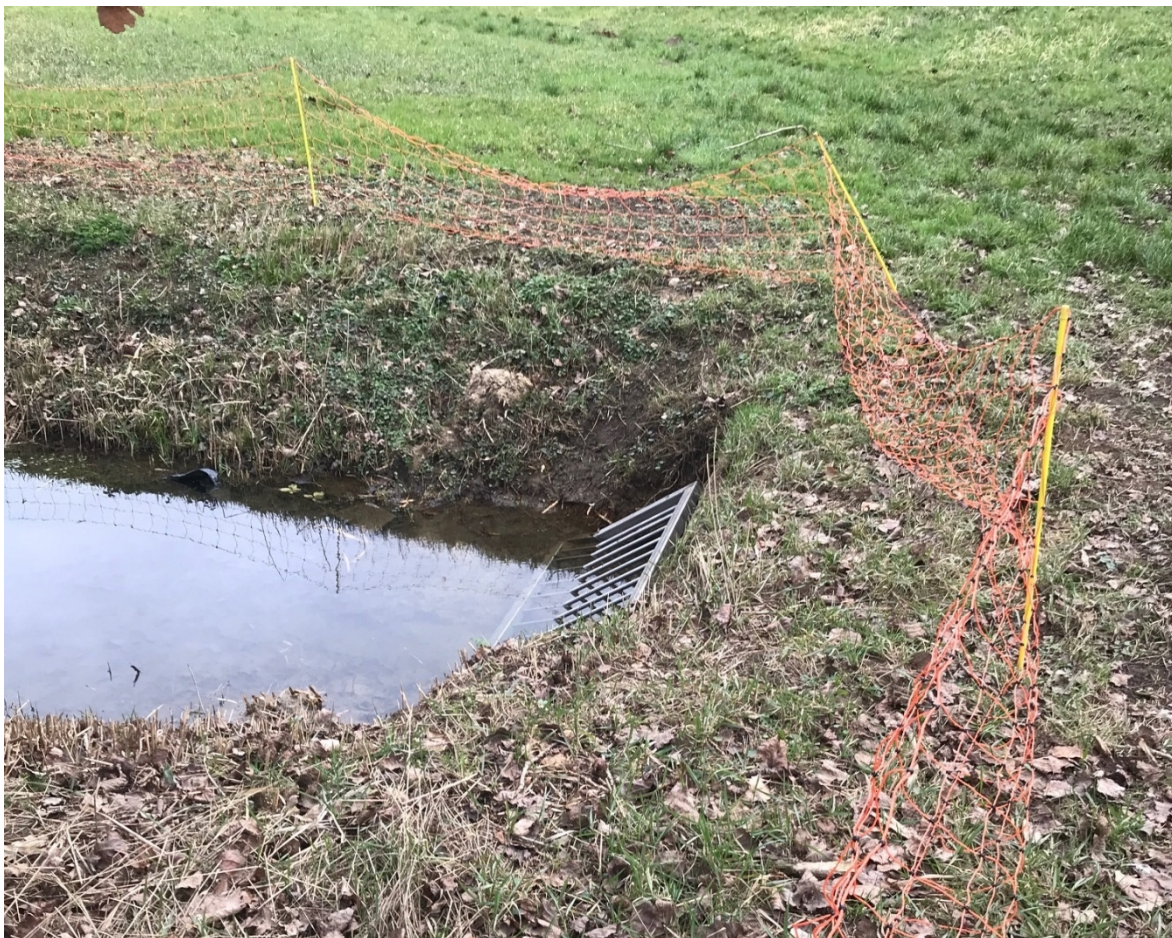
*Figuur 13 - Tijdelijke maatregelen weren bever Maasveld*

Rasters en een krooshek in de duiker zorgen er voor dat een bever een gebied niet kan verlaten of juist kan betreden. Hiermee stuur je op de gebieden waar de bever actief kan zijn. Een damwand of beschoeiing voorkomt dat een bever op die plek een hol of burcht graaft in de oever. Echter uit de eerste ervaringen uit de praktijk zie we ook dat bevers beschoeiingen aanknagen of hier onderdoor of overheen graven. Deze maatregel heeft dus niet altijd een afdoende beschermende werking. Bovendien is een oeverbeschoeiing niet altijd wenselijk omdat dit de natuurlijke ontwikkeling van de oever en daarmee de biodiversiteit belemmert.
