## Verkennend bodemonderzoek aan de Raadhuislaan te Tegelen

**Betreft** Verkennend bodemonderzoek conform NEN 5740

**Documentnummer** 14P003062-01-ADV-01

**Opdrachtgever** Martinushof B.V.  
Postbus 72  
5854ZH Bergen lb

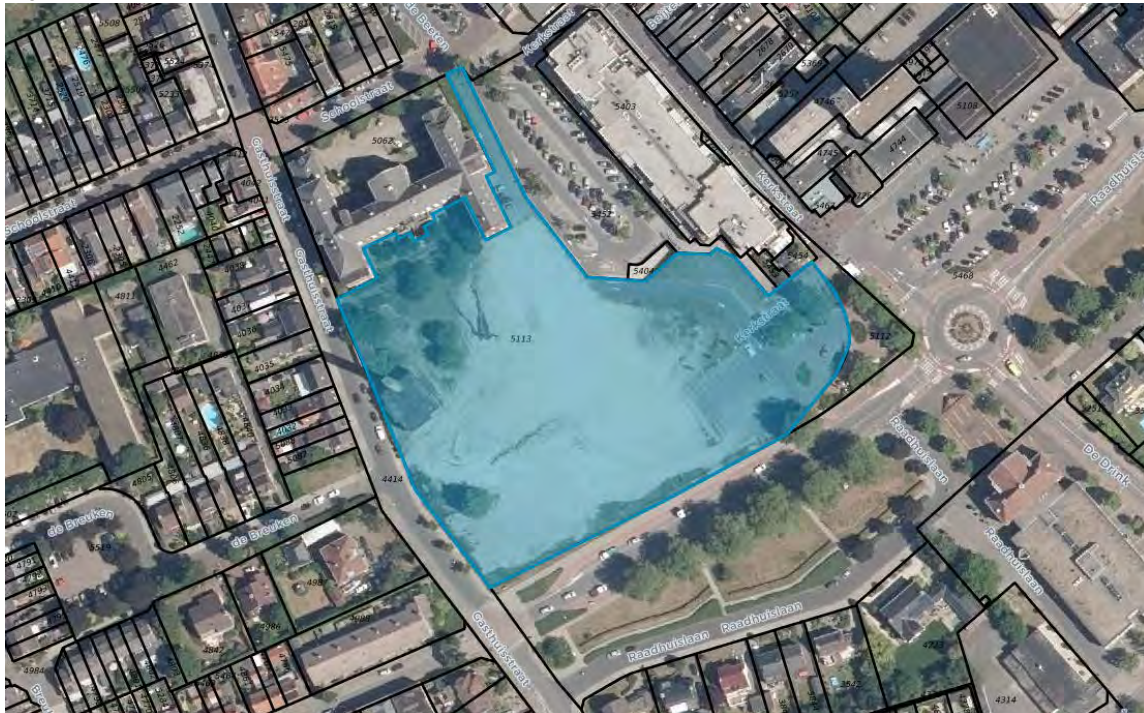
*Figuur 2.1: kadastrale situatie (bron: KadastraleKaart.com).*

Kadastraal staat het perceel bekend onder (kadastrale) gemeente Tegelen, sectie C, nummer 5113.

Het ging hier om het volledige kadastraal perceel bekend onder (kadastrale) gemeente Tegelen, sectie C, nummer 5113, met een oppervlakte van circa 15.920 m<sup>2</sup>. Dit perceel is dus groter dan het huidige onderzoeksterrein, en weergegeven in de figuur 2.1.
