RAPPORT

Verkennend bodemonderzoek Paul Guillaumestraat te Tegelen

Opdrachtgever
BRO
Industriestraat 94
5931 PK Tegelen

Projectnummer
Aeres Milieu projectnummer AM17418

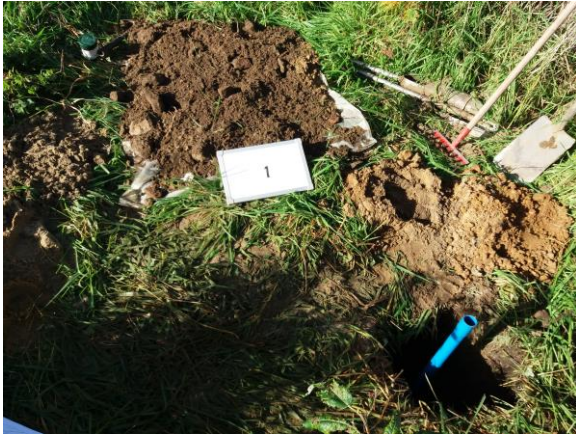
Verdeeld over de locatie zijn 4 asbestinspectiegaten gegraven van minimaal 0,3 x 0,3 meter tot 0,5 m-mv. (inspectiegaten ABG1 t/m ABG4). In asbestinspectiegat ABG1 en ABG3 zijn met behulp van de Edelmanboor (\varnothing 12 cm) boringen verricht tot 2 meter beneden maaiveld.

Het uitkomende materiaal is vervolgens voorbehandeld en visueel geïnspecteerd op asbestverdachte materialen. In het uitgegraven materiaal van alle asbestinspectiegaten zijn visueel geen asbestverdachte materialen waargenomen. Op basis van de visuele waarnemingen zijn (meng)monsters samengesteld. Zie paragraaf 5.2 voor de monstersamenstelling en analyseresultaten.

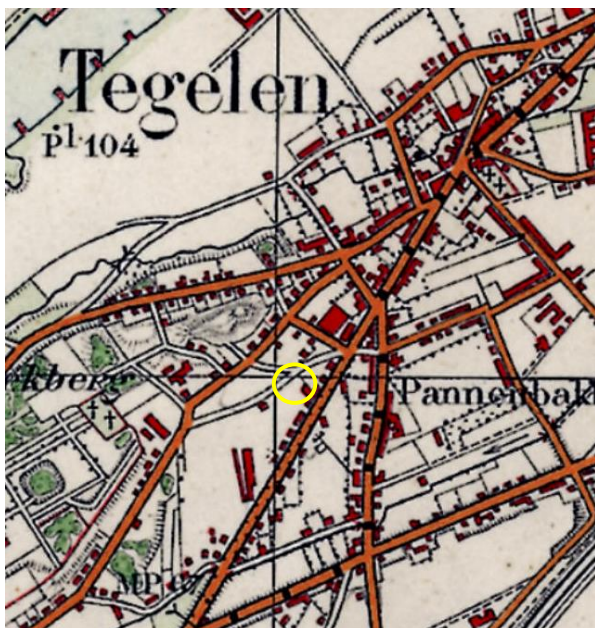
Topografische kaart 1925

In het kader van het vooronderzoek is historisch kaartmateriaal bestudeerd. Uit het kaartmateriaal is af te leiden dat de onderzoekslocatie nooit bebouwd is geweest. De locatie heeft altijd ingeklemd gelegen tussen de bebouwde percelen aan de oost-, west- en zuidzijde en de Paul Guillaumestraat (voorheen Steylerbergstraat) ten noorden.

Afbeelding 2a t/m 2f: geraadpleegde historische kaarten (bron kaarten: topotijdreis.nl)

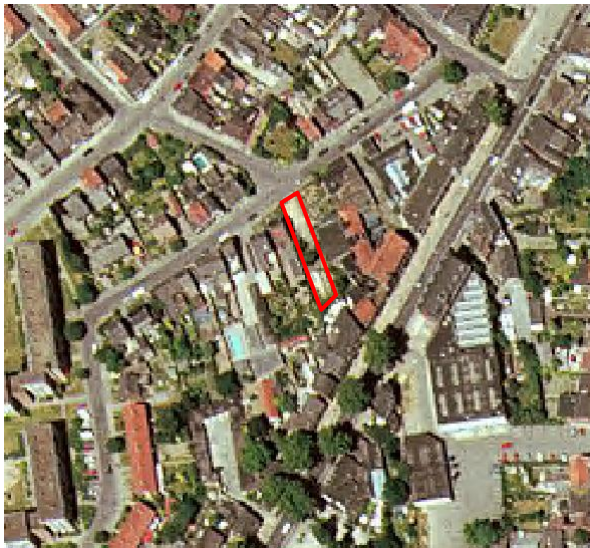
Luchtfoto 1996

Naast topografische kaarten zijn tevens beschikbare luchtfoto's geraadpleegd. In afbeelding 3a t/m 3d zijn luchtfoto's opgenomen uit de periode 1996 t/m 2006. Op de luchtfoto van 1996 bestaat de onderzoekslocatie uit een braakliggend perceel. De voormalige bedrijfsgebouwen de firma Cuijpers en Pensi ten oosten van de locatie zijn op deze foto waar te nemen. In de periode 2000 tot 2006 is het gebruik van de onderzoekslocatie niet veranderd. De bedrijfsgebouwen van Cuijpers en Pensi zijn inmiddels gesloopt. Dit terrein ligt in 2000 braak. Op de luchtfoto's uit 2003 en 2006 is het nieuwbouwproject Muldershof ten oosten van de locatie te zien.

Afbeelding 3a t/m 3f: geraadpleegde luchtfoto's (bron luchtfoto's: gisviewer Limburg)
