Bijlagen bij toelichting

'Fresh Park Plot 3'

Gemeente Venlo en Horst aan de Maas

Project : Fresh Park Plot 3, Venlo
Onderwerp : Landschappelijke inpassing
Datum : 14 augustus 2023
Aan :  
Van :

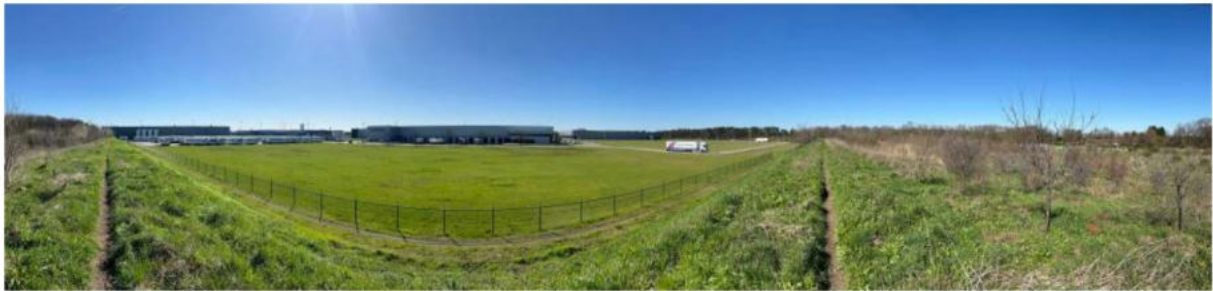
Foto: plangebied vanaf de grondwal

Aan de oostkant van het plangebied is een grondwal van ca. 4 meter hoog aanwezig. Het heeft een west talud van 1:2 en een oost talud van 1:2 tot 1:10. Op locatie is te zien dat er op de west talud weinig houtgewassen aanwezig zijn. De flauwe oost talud en het bovenzvlak zijn begroeid met jonge bomen en heesters die pas vanaf 2017 op luchtfoto's te zien zijn. Zo is te zien dat het bovenzvlak en de oost talud de meeste waarde bieden aan de bosuitbreiding/natuurcompensatie.

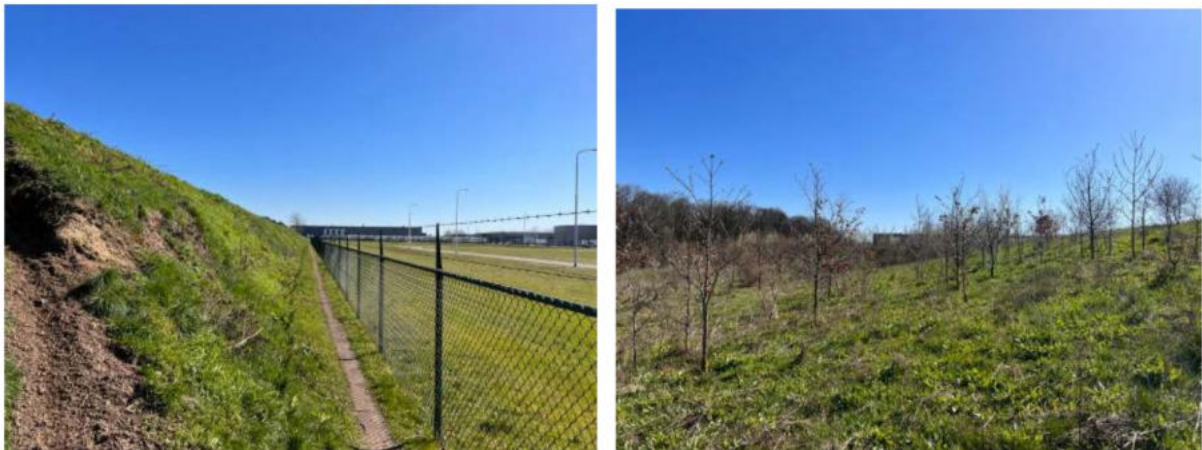
Foto: west talud van de grondwal met weinig houtgewas en oost talud met jonge heesters en bomen

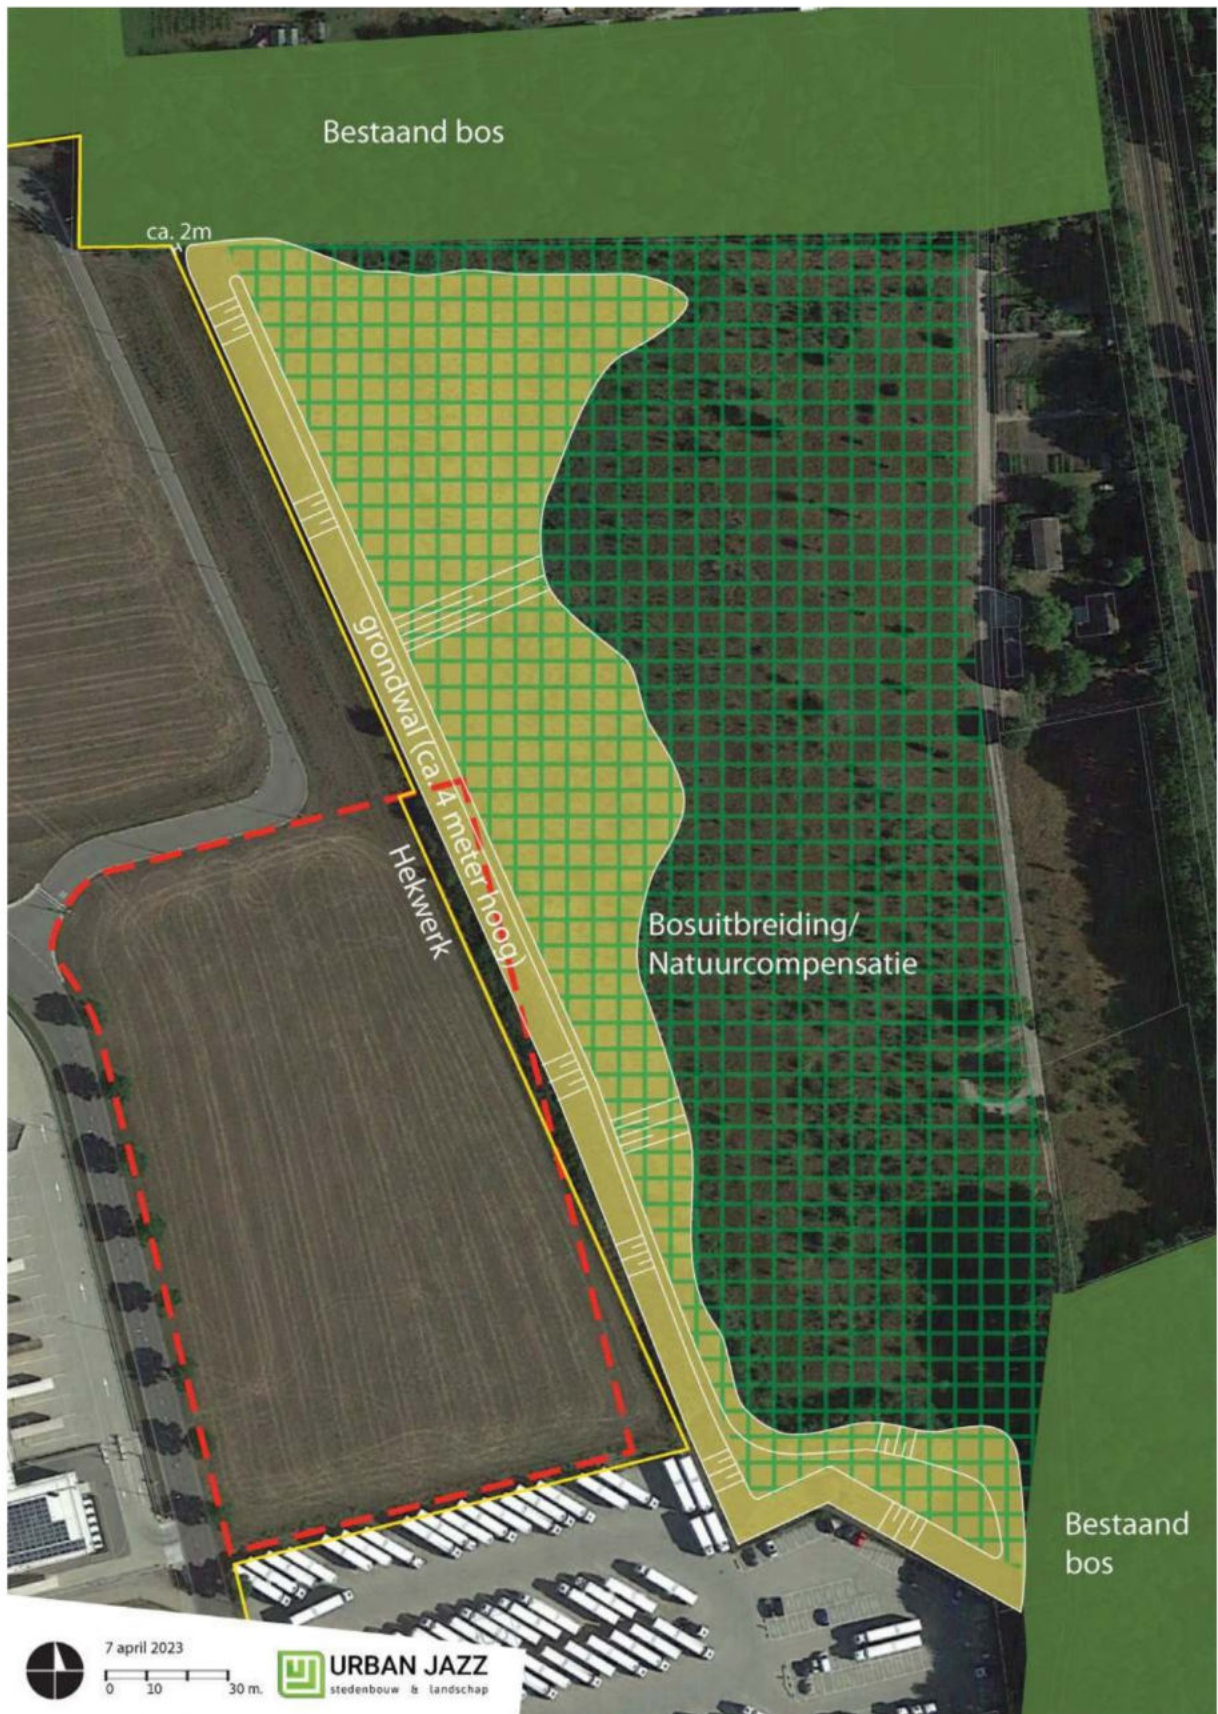
Afbeelding: huidige situatie

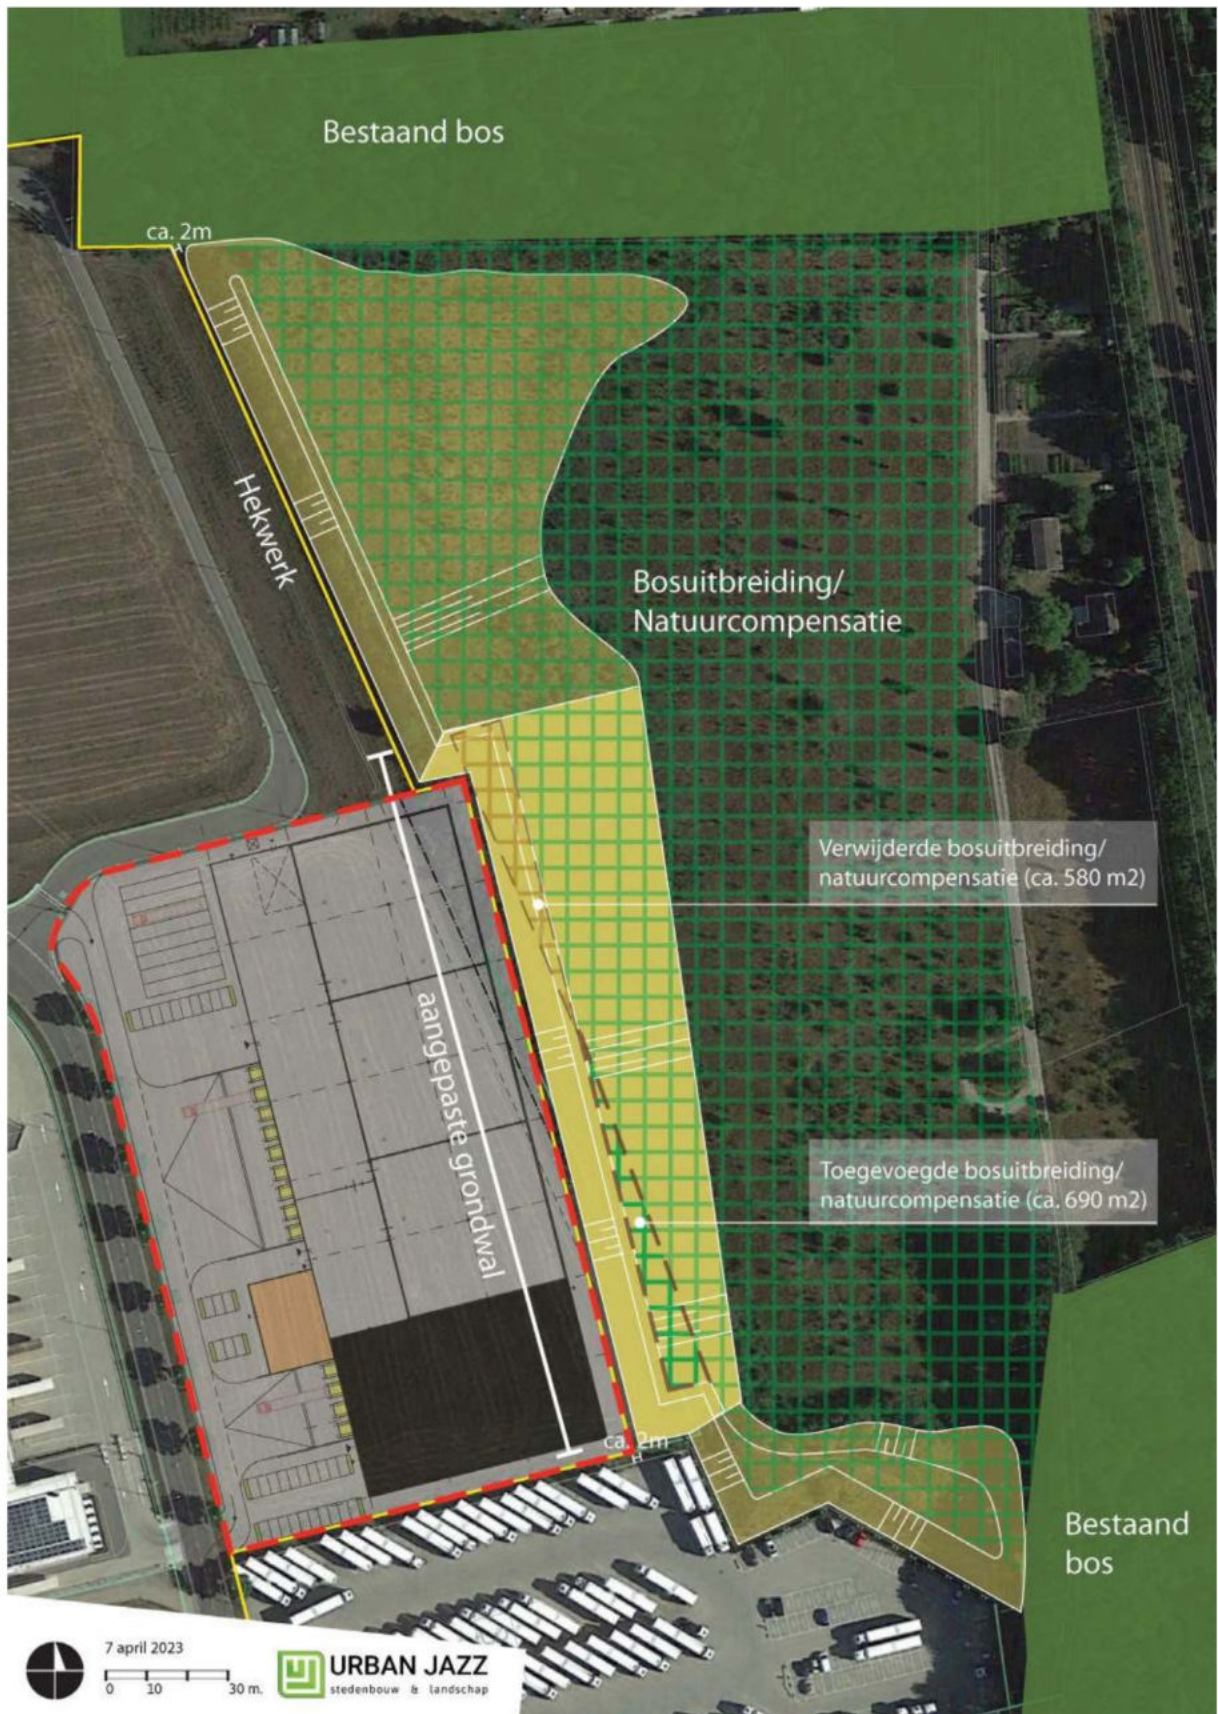
Afbeelding: landschappelijke inpassing plan

In de beoogde situatie wordt een gedeelte van de grondwal aangepast om ruimte te creëren voor het nieuwe bedrijfsgebouw. Het profiel van de nieuwe grondwal komt overeen met de bestaande situatie. De nieuwe grondwal wordt beplant conform de bestemming 'Natuur'.

Vervolgens is een deel van het jonge bos verwijderd (ca. 580 m²). Dit wordt gecompenseerd door de aan het zuiden toegevoegde bosuitbreiding (ca. 690 m²). Hierdoor wordt meer natuur toegevoegd dan verwijderd. Het voldoet hierdoor ruimschoots aan het 1 op 1 compensatie principe.

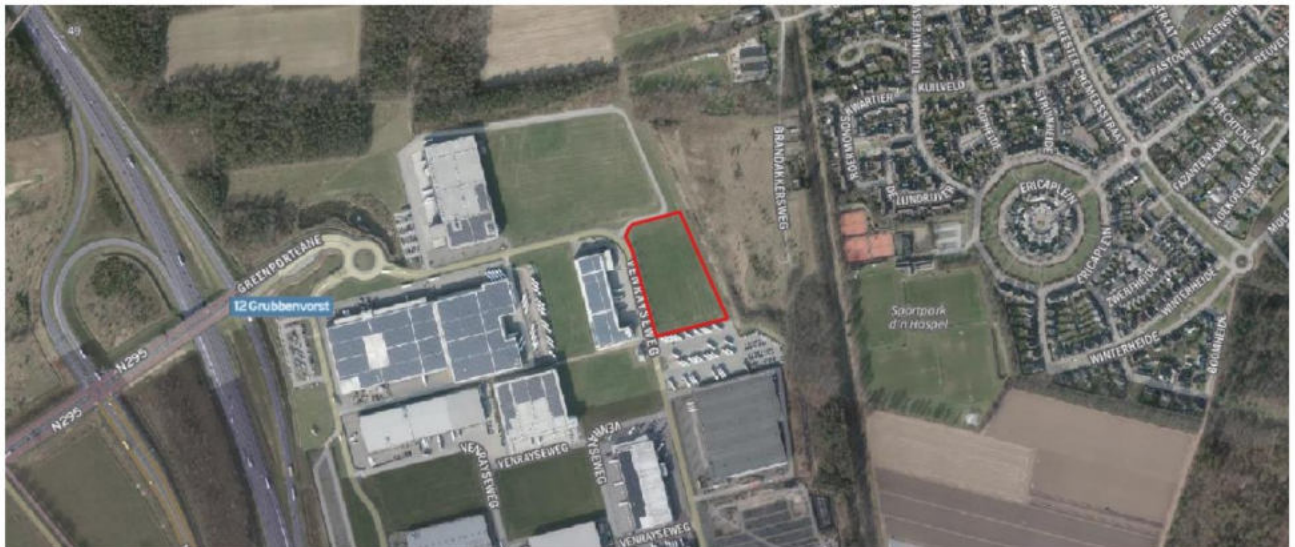
afbeelding 1: globale begrenzing onderzoekslocatie (bron luchtfoto: PDOKviewer)

De onderzoekslocatie ligt aan de Venrayseweg (ong.) te Venlo. Kadastraal is de locatie bekend als gemeente Grubbenvorst, sectie M, nummer 620 (ged.) en gemeente Venlo, sectie X, nummers 381 (ged.) en 380 (ged.). Het perceel M620 ligt in de gemeente Horst aan de Maas, de beide andere percelen liggen binnen de gemeente Venlo. De coördinaten volgens het R.D. stelsel zijn $X = 206.892 / Y = 380.847$. Zie bijlage 1 voor een topografische en kadastrale kaart. Op onderstaande luchtfoto is de globale begrenzing van de onderzoekslocatie weergegeven.

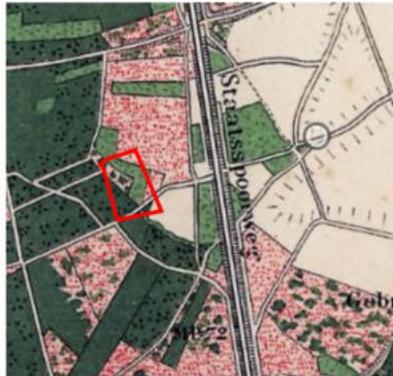
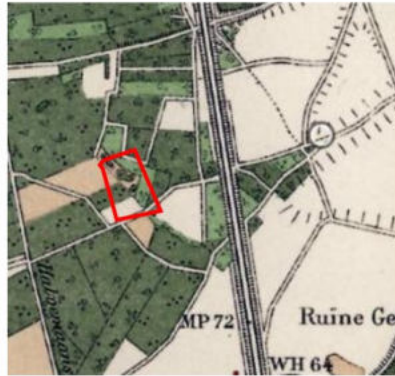
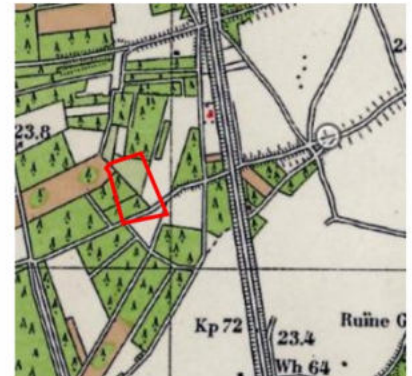
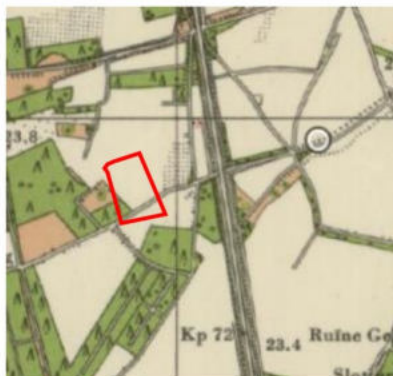
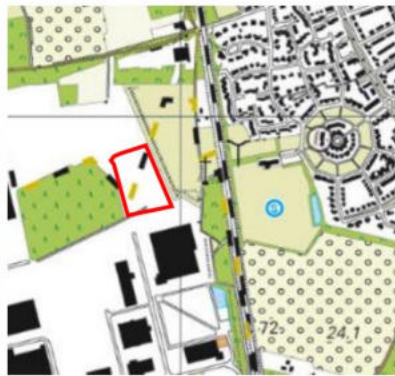
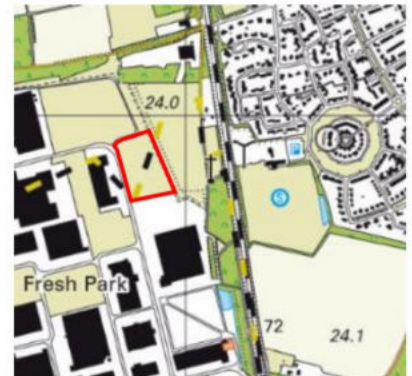
afbeelding 2: geraadpleegde historische kaarten (bron kaarten: topotijdreis.nl)

In het kader van het vooronderzoek is historisch kaartmateriaal bestudeerd. Uit kaartmateriaal van de geraadpleegde historische kaarten is af te leiden dat de onderzoekslocatie niet eerder bebouwd is geweest. De onderzoekslocatie is gelegen in het buitengebied, in het bosgebied bij Grubbenvorst. Aan de oostzijde loopt een spoorlijn. Op de kaarten uit 1895, 1922 en 1936 is de locatie begroeid met gras, heide en/of struiken en bomen. Aan de zuidzijde is een weg gelegen. Vanaf circa 1958 is de locatie in gebruik als landbouwgrond. Op de kaart uit 2011 zijn de eerste gebouwen van het industriegebied 'Fresh Park' zichtbaar, ook is dan ten oosten van de locatie een woonwijk gerealiseerd. De huidige infrastructuur is in 2011-2012 gerealiseerd.

Direct ten zuiden van de onderzoekslocatie bevindt zich een parkeerplaats welke in 2017-2018 is aangelegd blijkens de luchtfoto's van topotijdreis. De kaart uit 2016-2022 komt overeen met de huidige situatie. Uit de kaarten blijkt dat de locatie zelf nooit bebouwd is geweest.

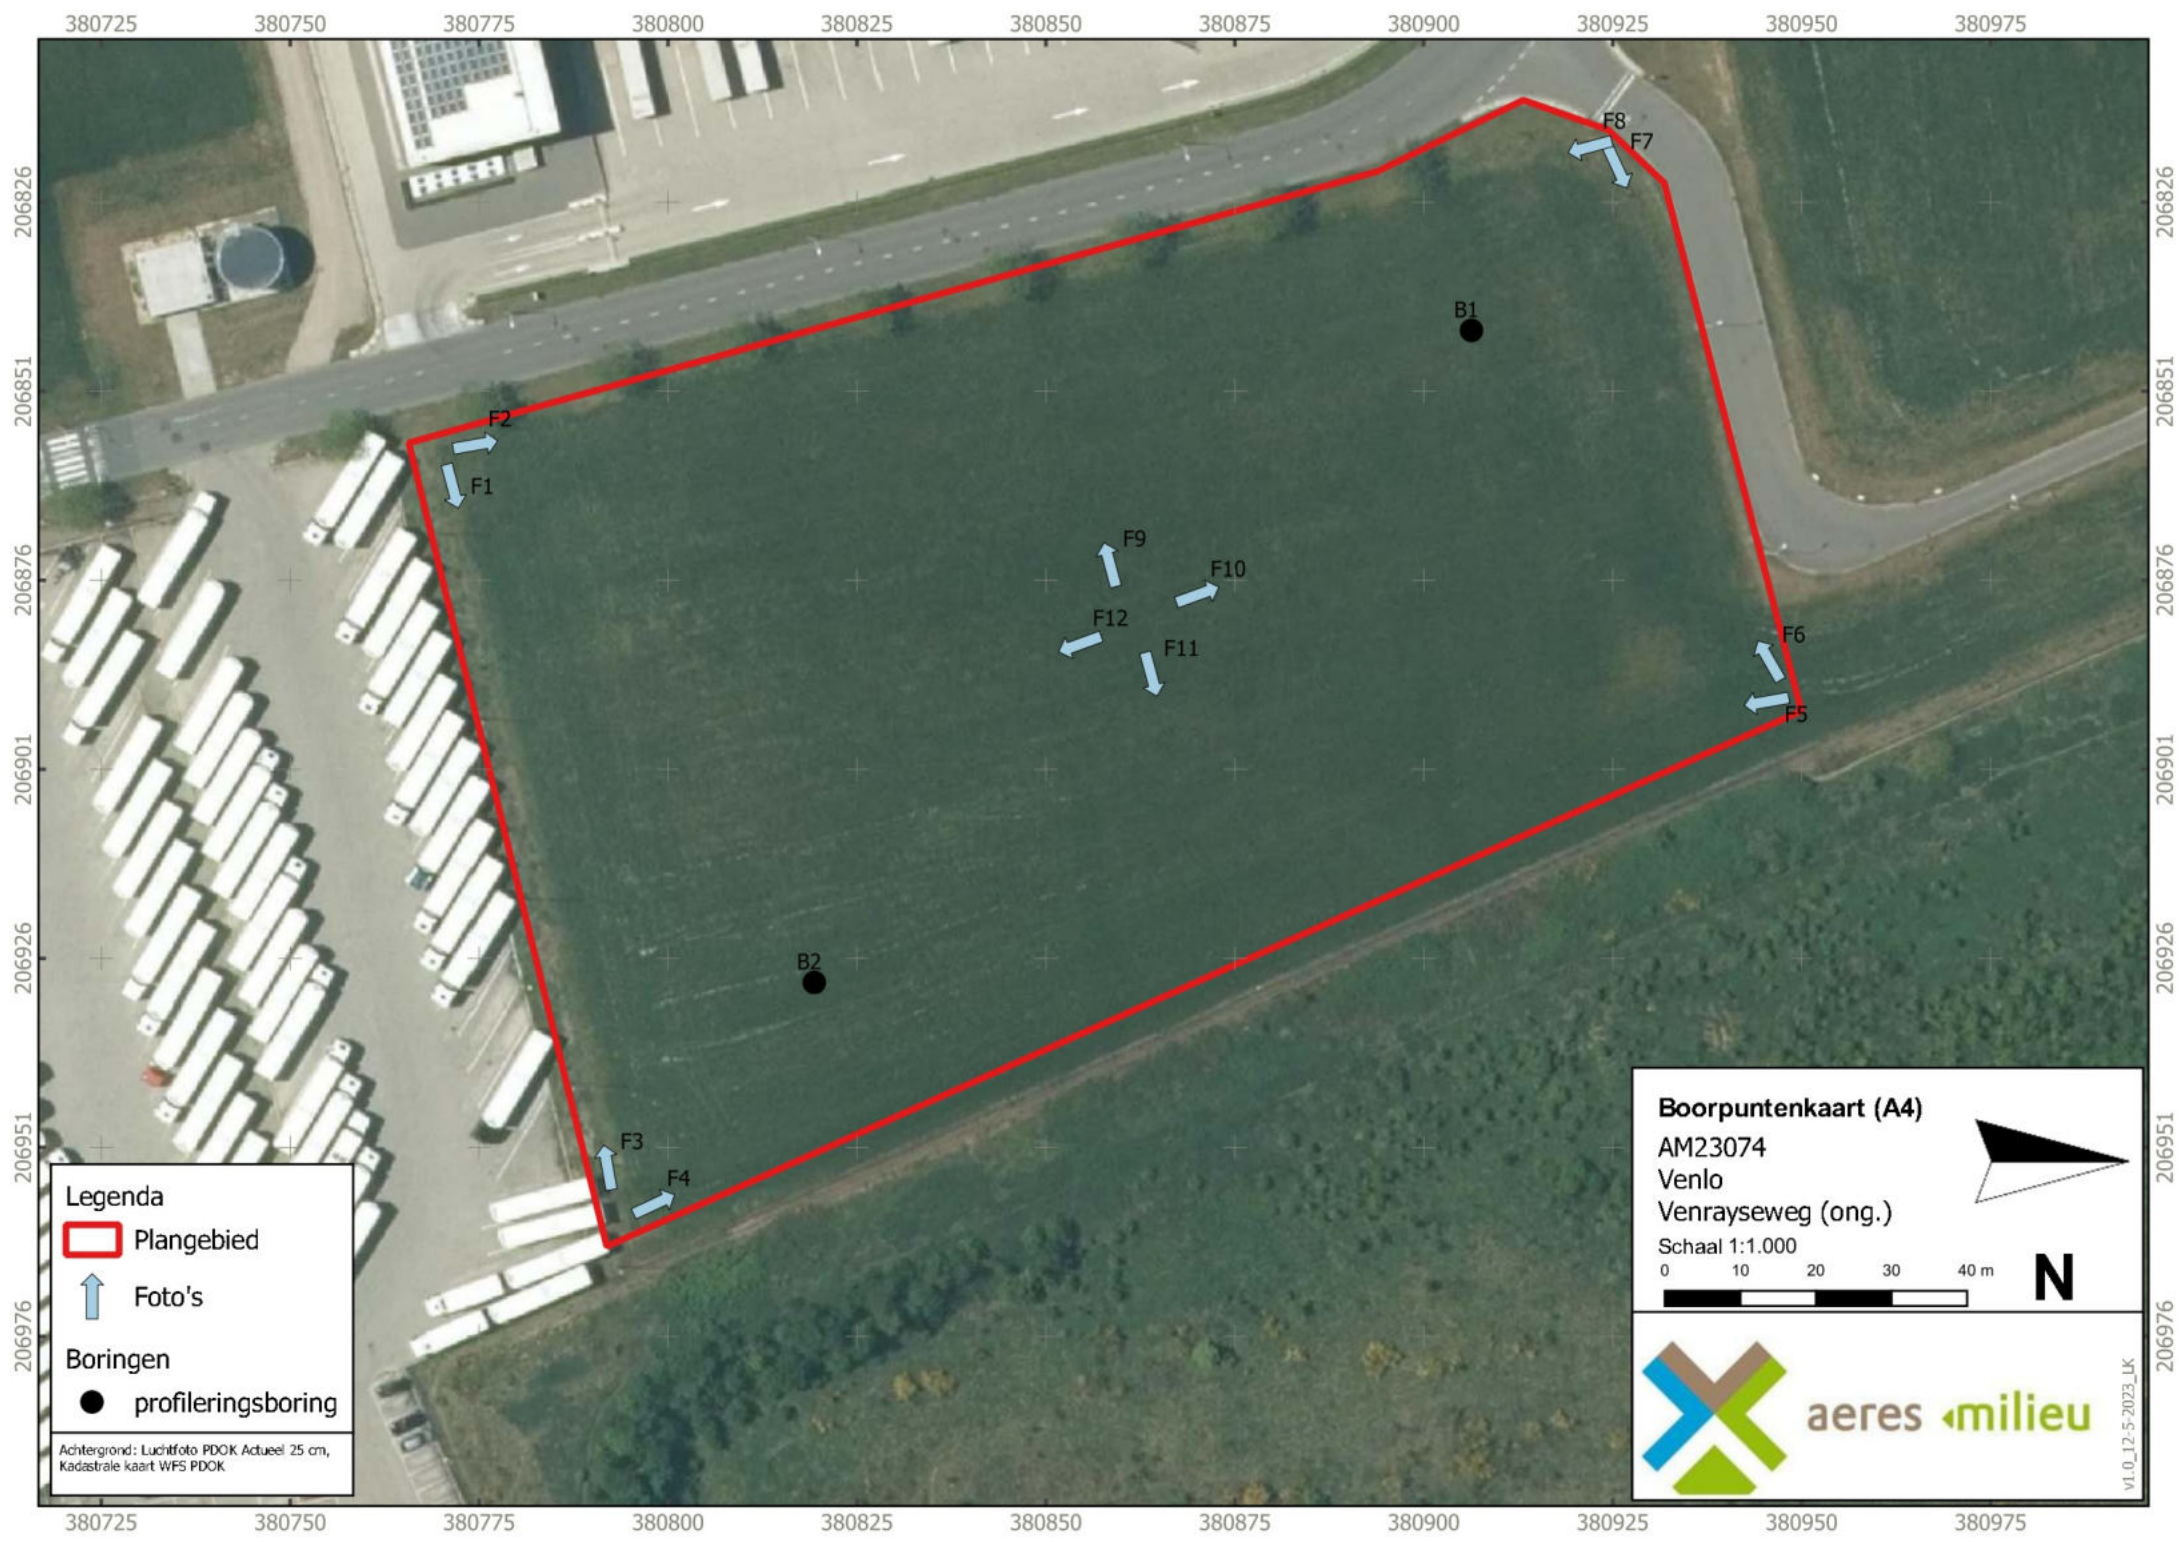
Situatietekening onderzoekslocatie met fotopunten en boorpunten

- Plangebied
- ↑ Foto's

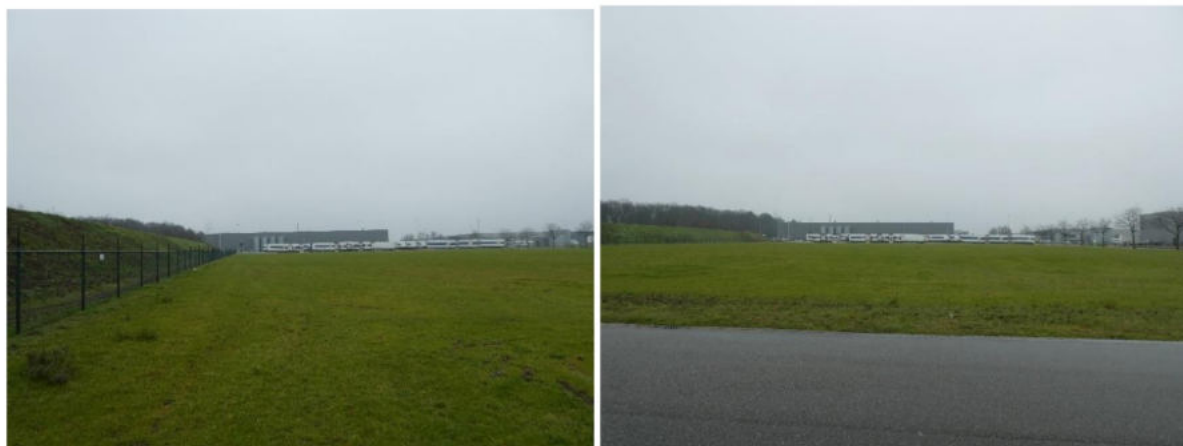
Afbeelding 3 en 4: de te ontwikkelen kavels. Bron: BNL advies, datum: 09-03-2023

De kavels welke ontwikkeld gaan worden zijn momenteel braakliggend (zie afbeelding 3 en 4). Op- en nabij de kavels kunnen diverse soorten beschermde flora en fauna voorkomen welke nadelige effecten kunnen ondervinden van de geplande werkzaamheden.

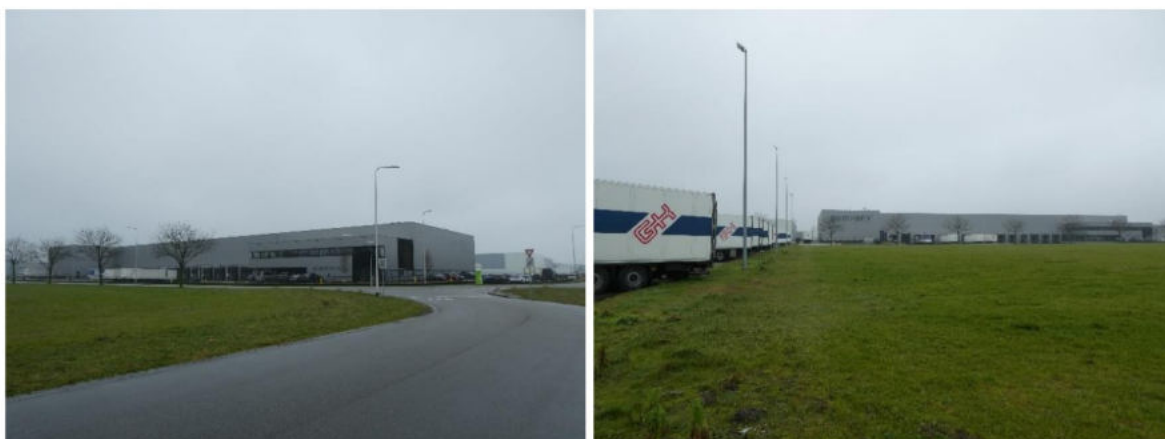
Afbeelding 5 en 6: aangrenzende bebouwing ten zuiden en westen van de te ontwikkelen kavels. Bron: BNL advies, datum: 09-03-2023

Aangrenzend aan de te ontwikkelen kavel is bebouwing aanwezig (zie afbeelding 5 en 6). Beoordeeld moet worden of geplande werkzaamheden een negatief effect kunnen hebben op mogelijk aanwezige beschermde soorten flora en fauna in de aangrenzende bebouwingen.

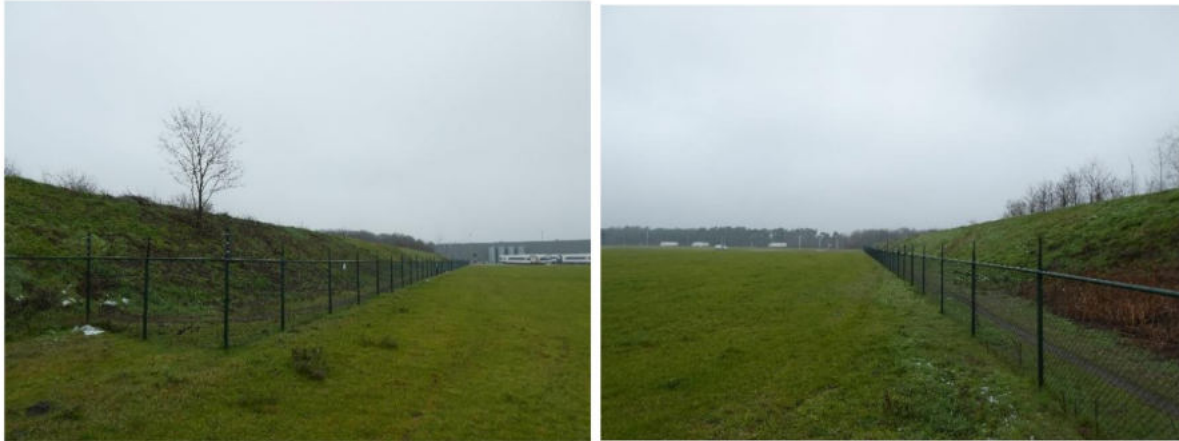
Afbeelding 7 en 8: De aangrenzende beplantingen nabij de te ontwikkelen kavels. Bron: BNL advies, datum: 09-03-2023

Aangrenzend aan de kavel zijn diverse beplantingen te vinden in de vorm van bomen, hagen, heesters en kruidachtige begroeiing (zie afbeelding 7 en 8). De kavel en begroeiingen dienen gecontroleerd te worden op aanwezige beschermde soorten flora en fauna.
