## **Historisch vooronderzoek en verkennend bodemonderzoek**

Paaweg 4 te Velden (gemeente Venlo)

Rapportnummer: E219804.012.R1/TRE

**Akoestisch onderzoek  
berekening gevelbelasting**

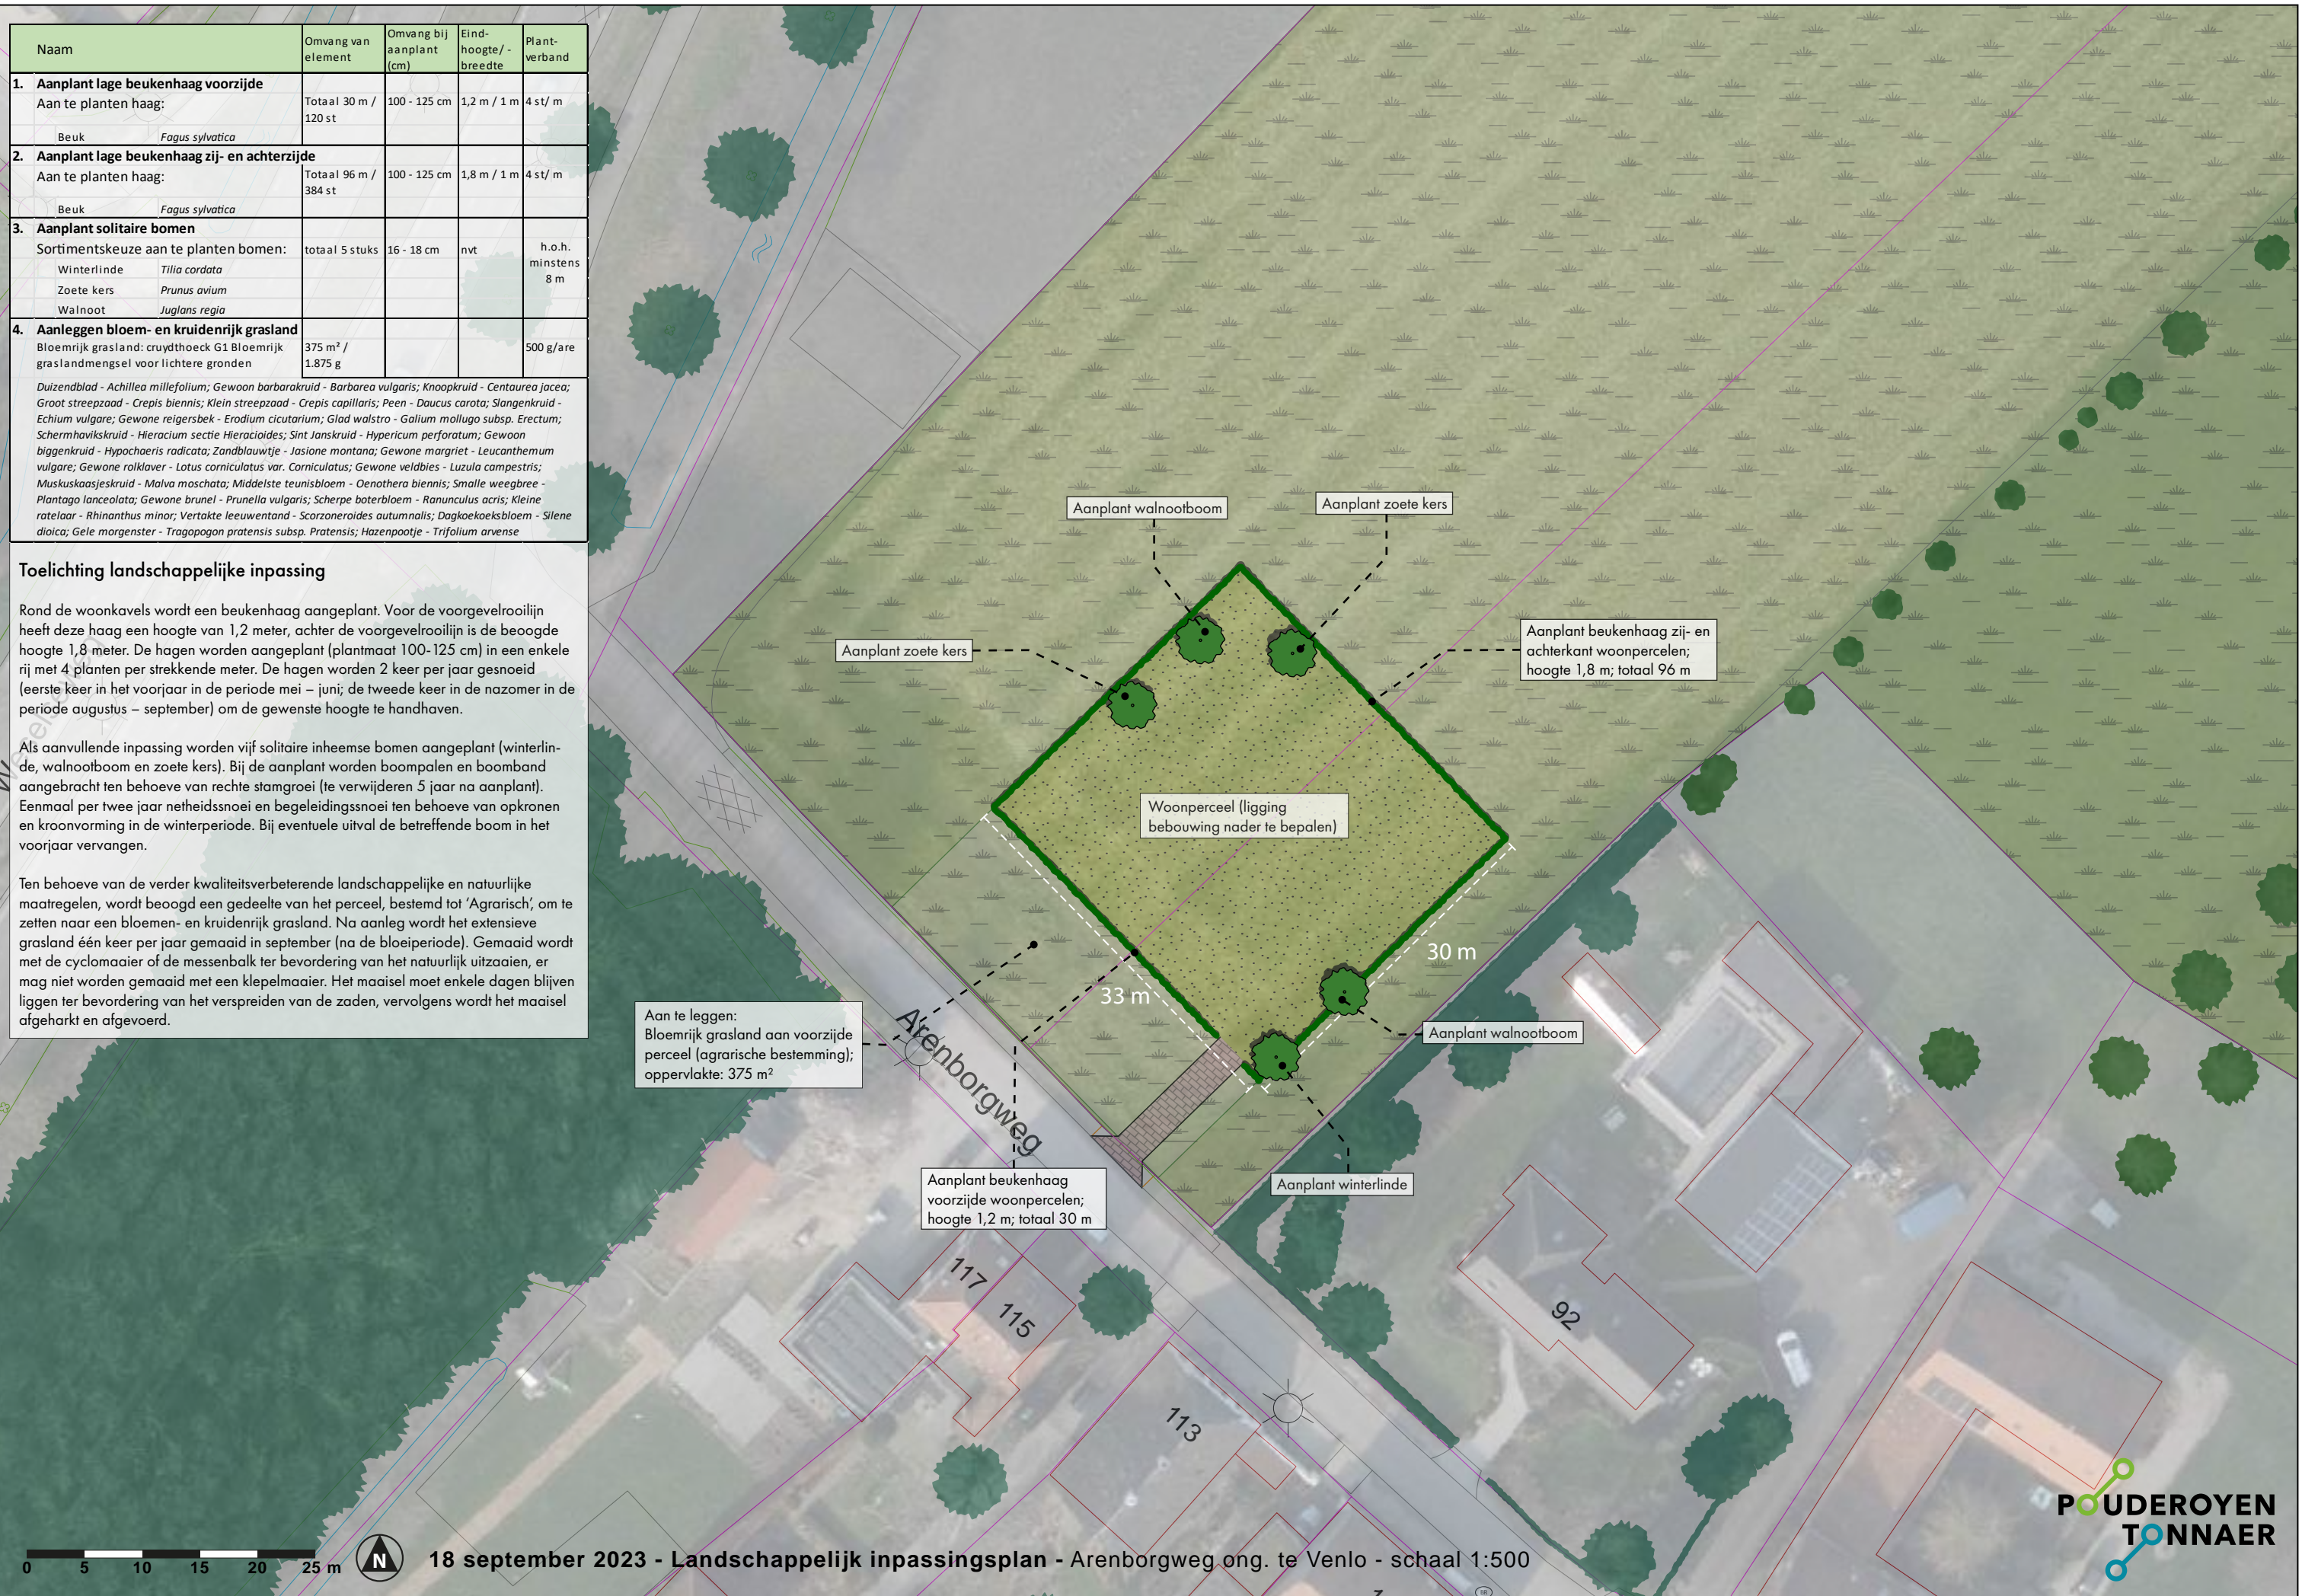
### Toelichting landschappelijke inpassing

Rond de woonkavels wordt een beukenhaag aangeplant. Voor de voorgevelrooilijn heeft deze haag een hoogte van 1,2 meter, achter de voorgevelrooilijn is de beoogde hoogte 1,8 meter. De hagen worden aangeplant (plantmaat 100-125 cm) in een enkele rij met 4 planten per strekkende meter. De hagen worden 2 keer per jaar gesnoeid (eerste keer in het voorjaar in de periode mei – juni; de tweede keer in de nazomer in de periode augustus – september) om de gewenste hoogte te handhaven.

Als aanvullende inpassing worden vijf solitaire inheemse bomen aangeplant (winterlinde, walnootboom en zoete kers). Bij de aanplant worden boompalen en boomband aangebracht ten behoeve van rechte stamgroei (te verwijderen 5 jaar na aanplant). Eenmaal per twee jaar netheidsnoei en begeleidingsnoei ten behoeve van opkronen en kroonvorming in de winterperiode. Bij eventuele uitval de betreffende boom in het voorjaar vervangen.

Aan te leggen:  
Bloemrijk grasland aan voorzijde perceel (agrarische bestemming); oppervlakte: 375 m<sup>2</sup>

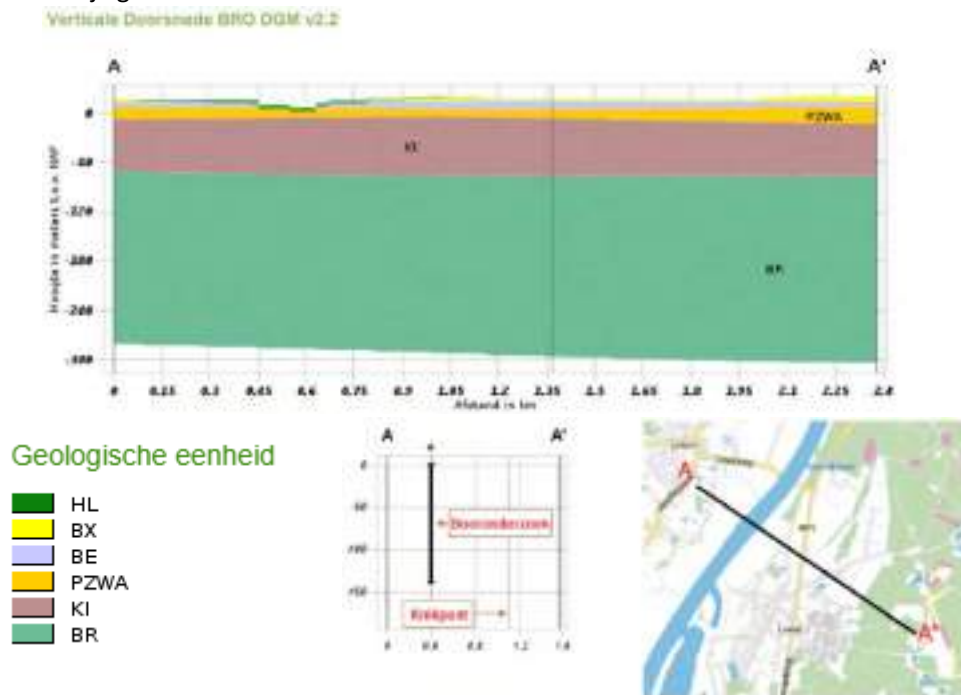
Het freatisch grondwater bevindt zich volgens de Grondwaterkaart van Nederland op ca. 15 m +NAP. Het overeenkomt met een diepte van circa 3 m -mv. De grondwaterstroming is noordwestelijk gericht.

Geologische eenheid	Lithostratigrafie	Bodemlaag	Lithologie
HL	Holocene afzettingen	0.00 m - 0.45 m	Zand, zeer fijn tot uiterst grof, kleiig tot grindig, lokaal schelphoudend; klei, siltig tot zandig, lokaal humeus; veen, lokaal kleiig
BX	Formatie van Boxtel	0.45 m - 2.26 m	Zand, zeer fijn tot zeer grof, lokaal kleiig, grindig of humeus; leem, lokaal zandig, lokaal humeus; klei, siltig tot zandig; veen, kleiig
BE	Formatie van Beegden	2.26 m - 13.09 m	Zand, zeer fijn tot zeer grof, lokaal kleiig, grindig of humeus; leem, lokaal zandig, lokaal humeus; klei, siltig tot zandig; veen, kleiig
PZWA	Formatie van Peize en Formatie van Waalre	13.09 m - 23.37 m	Zand, matig fijn tot uiterst grof, lokaal kleiig tot grindig; klei, lokaal siltig tot zandig, lokaal humeus; veen, lokaal kleiig
KI	Kiezelooliet Formatie	23.37 m - 94.29 m	Zand, matig fijn tot uiterst grof, lokaal grindig; klei, lokaal siltig tot zandig, lokaal humeus; bruinkool

BR	Formatie van Breda	94.29 m - 313.49 m	Zand, zeer fijn tot matig grof, glauconiethoudend, lokaal schelphoudend; klei, siltig tot zandig

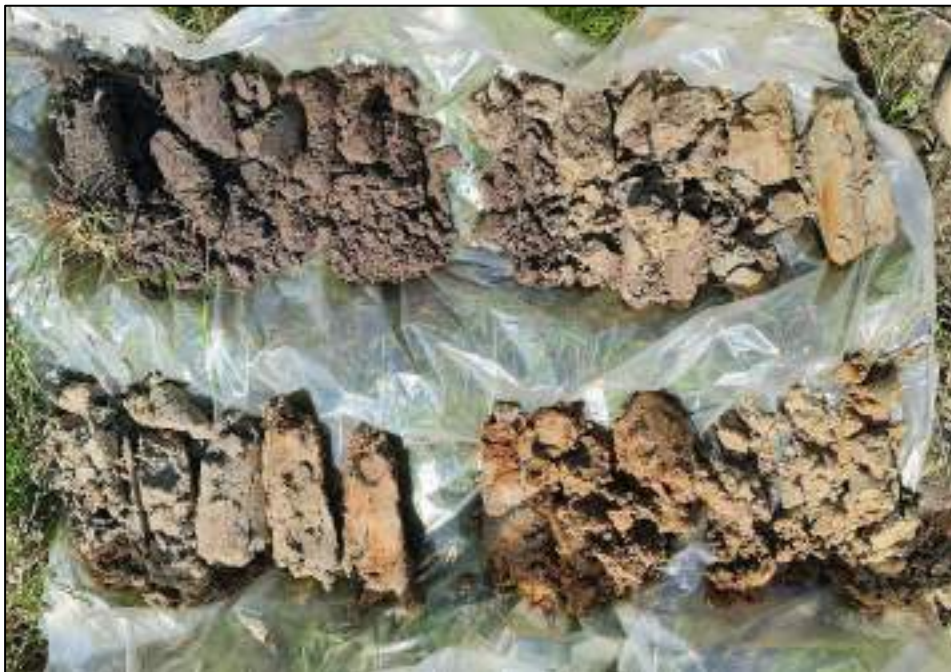
Figuur 7. Boring 3 uitgelegd. De leesrichting is van linksboven naar rechtsonder (0 – 200 centimeter) (Foto: 23 augustus 2023).

De top van dit pakket is aangetroffen op circa 30 tot 70 centimeter. Dit komt overeen met circa 20,71 tot 21,56 meter +NAP. In boring 5 ligt de top van dit pakket beduidend lager, circa 120 centimeter onder maaiveld (circa 20,35 meter +NAP).

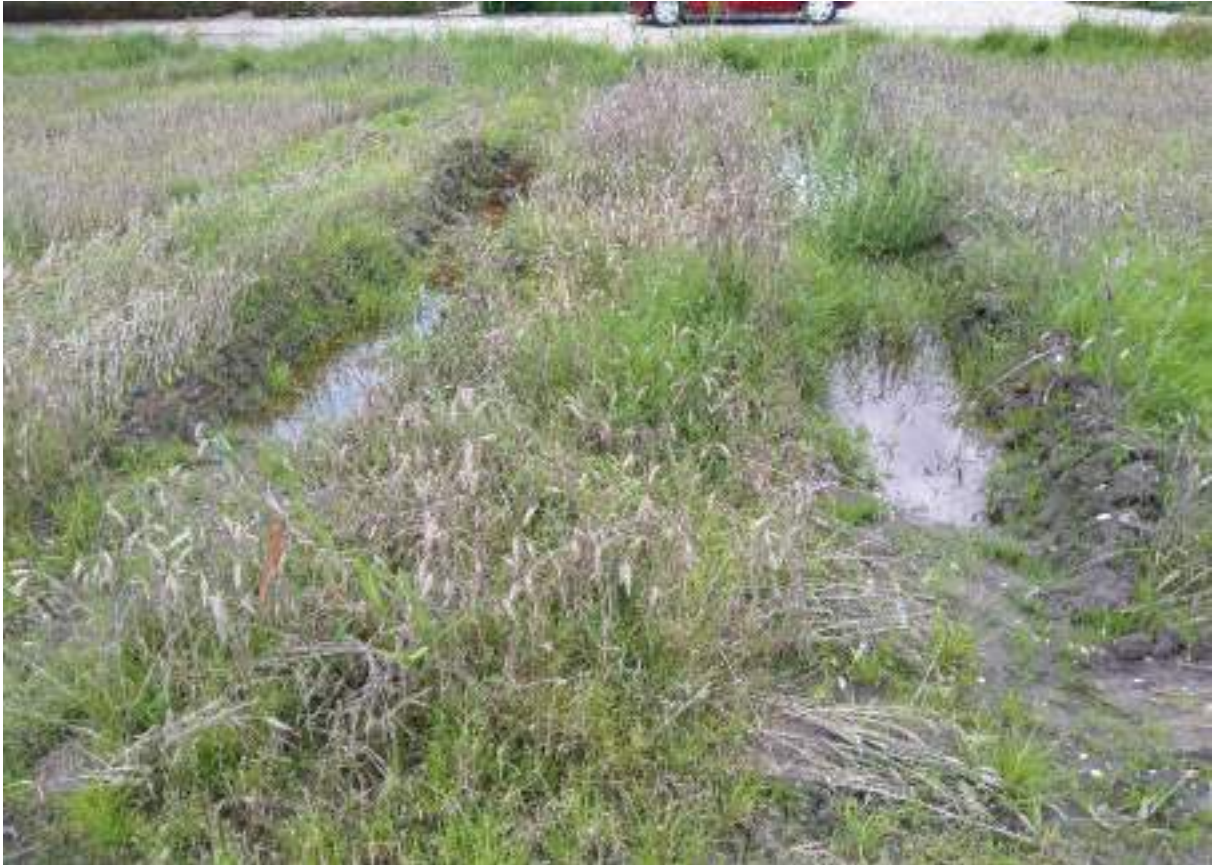
Foto 11: Plasvorming door bandensporen op de ruigtestrook aan de zuidzijde van de onderzoekslocatie.

De ruigtestrook bestond ten tijde van het locatiebezoek hoofdzakelijk uit Engels raaigras met melganzenvoet, moeraskers en zwarte nachtschade. Ook stonden hier nog graan en enkele graanstoppels. De bodem is hier verdicht door bandensporen en op deze plaatsen zijn enkele ondiepe plassen ontstaan. In deze plassen zijn geen sporen of dieren aangetroffen.
