# Milieuhygiënische onderzoeken Veilingterrein Venlo

Hagerhofweg 2 te Venlo

project herontwikkeling Veilingterrein te Venlo  
projectnummer [redacted]  
projectleider [redacted]

datum 25 oktober 2023  
referentie 221579001\_AdB\_RAP\_0002\_v3.0

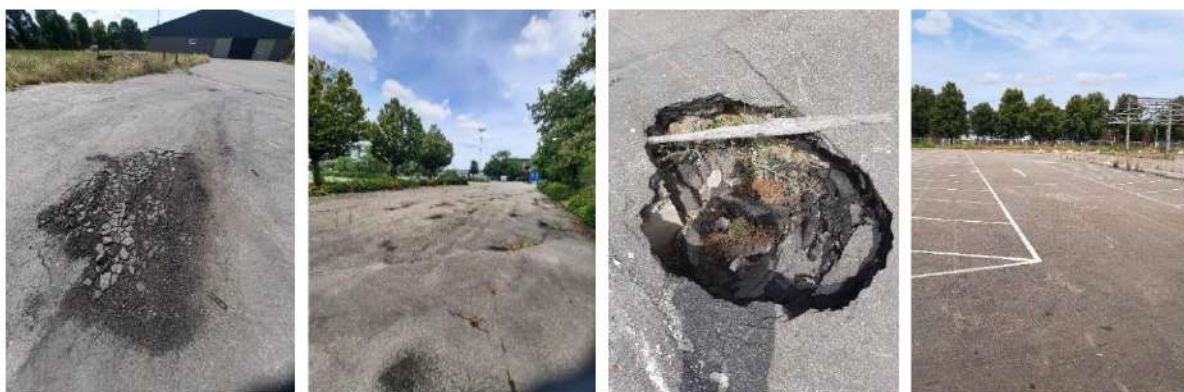
Figuur 4.1: Foto's met betrekking tot de kwaliteit van de aanwezige verharding

Uit de terreinverkenning komt naar voren dat het nagenoeg de gehele locatie is voorzien van een gesloten verharding bestaande uit asfalt en/of beton. De kwaliteit van de aanwezige verharding is over het algemeen zeer matig en op sommige plekken slechts (zie figuur 4.1). Plaatselijk is sprake van verzakkingen.

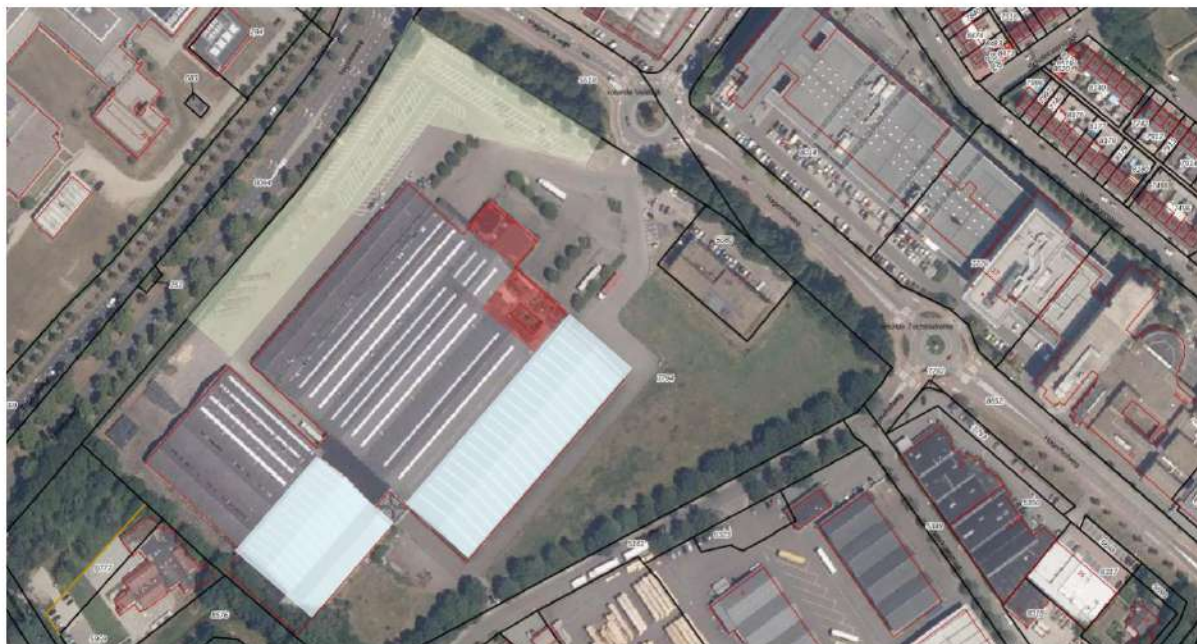
- Ter plaatse van twee van de (voormalige) panden is een kelder aanwezig. Eén van deze panden is nog aanwezig en op dit moment is daar met name sprake van kantoren. Het tweede pand is reeds gesloopt en ter plaatse was een restaurant aanwezig. Het doorboren van de vloeren van deze (voormalige) panden heeft gezien het historisch gebruik, de staat van de aanwezige vloeren, de aanwezigheid van een kelder en het doel van het onderzoek ons inziens geen toegevoegde waarde voor het onderzoek. Afsproken is om op deze beide delen geen onderzoek uit te voeren. De betreffende delen zijn in figuur 4.2 rood gearceerd.

Figuur 4.2: Luchtfoto met globaal overzicht van het huidige gebruik van de locatie (bron: [REDACTED]). Op basis van de terreinverkenning en het overleg met de opdrachtgever wordt de onderzoeksopzet zoals opgenomen in hoofdstuk 3 op bovengenoemde punten aangepast. Op deze delen krijgt het onderzoek een indicatief karakter. Ondanks het indicatieve karakter is de opzet en intensiteit van het onderzoek voldoende voor het huidige doel (bestemmingsplanprocedure). We krijgen middels het onderzoek een beeld van de aanwezige
