## **Verkennd bodemonderzoek**

Hakkestraat 28 te Venlo

Projectnummer: 20182390  
Datum: 29 januari 2019

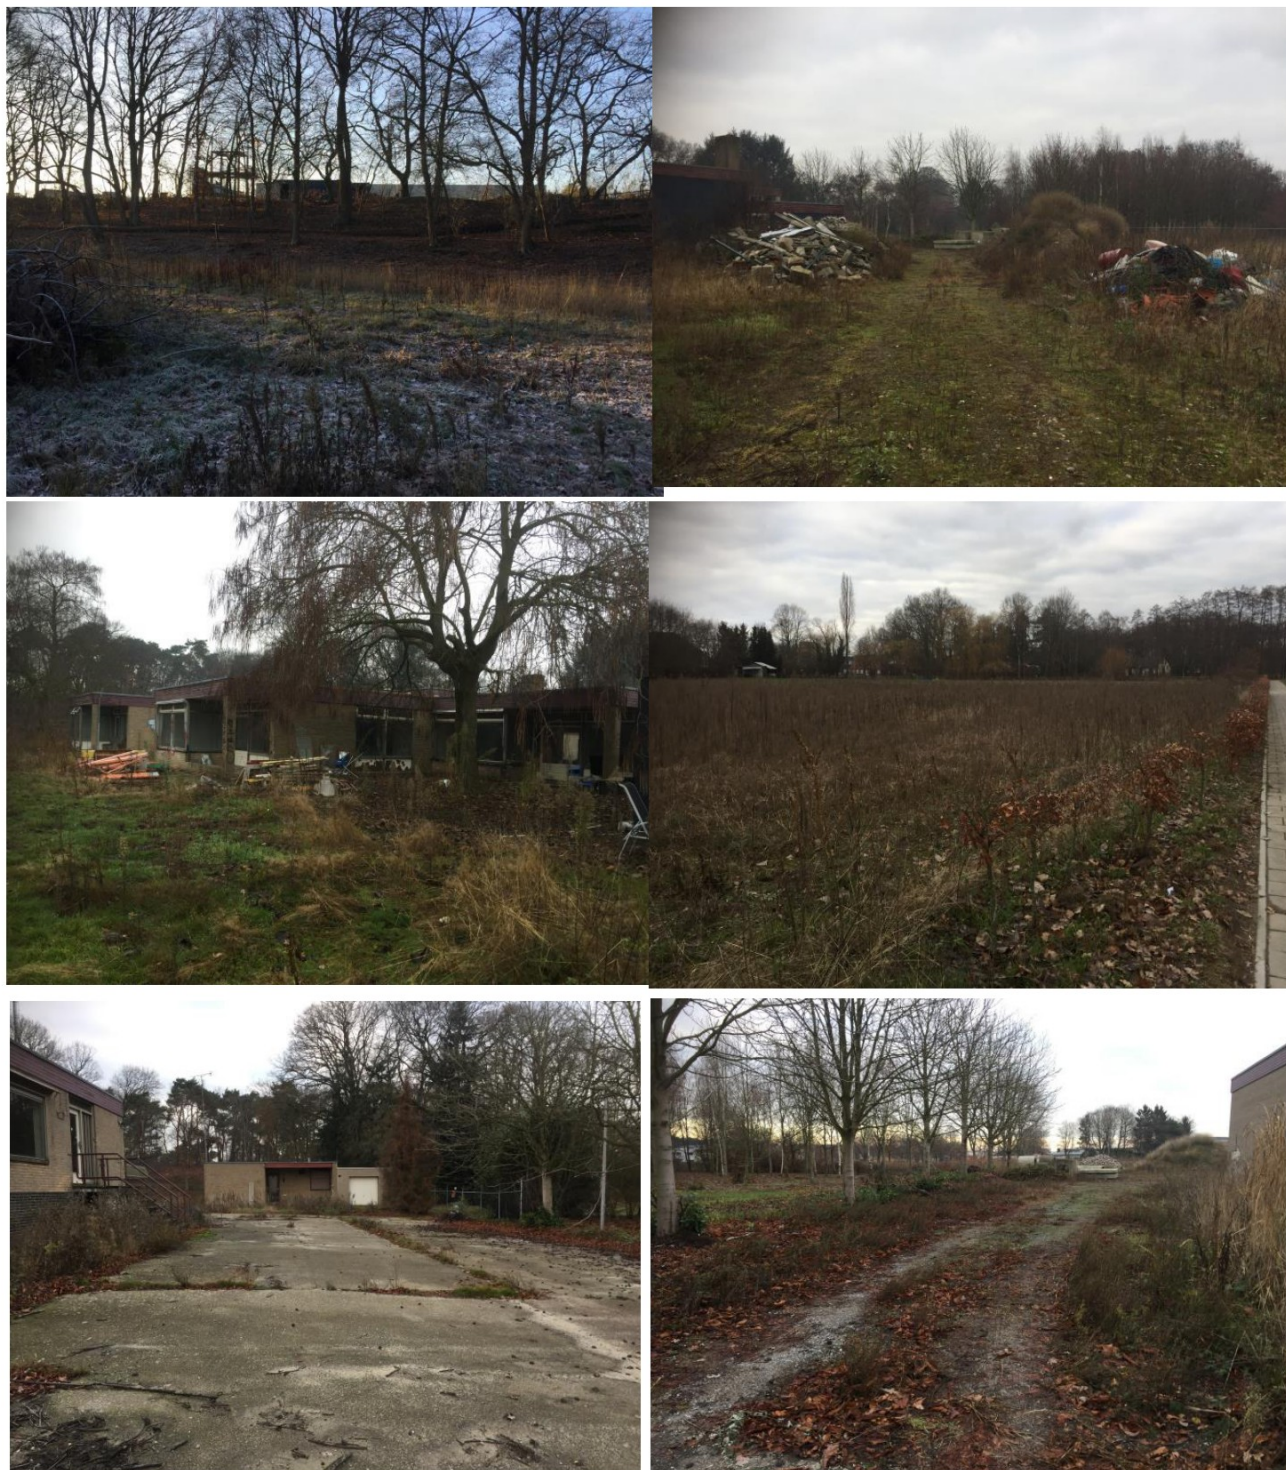
Figuur 2: huidige situatie (6 foto's)

De onderzoeklocatie ligt binnen de bebouwde kom. De directe omgeving bestaat hoofdzakelijk uit bedrijven en voor een klein gedeelte uit agrarische percelen en woonbebouwing. Voor een indruk van de onderzoekslocatie wordt verwezen naar onderstaande figuur en naar de situatietekening in bijlage 2.

Plaatselijk is nabij het gebouw een asfaltbetonverharding aanwezig, zijn enkele hopen met bouw- en sloopafval aanwezig (vermoedelijk afkomstig van een gebouw dat ten westen van de huidige bebouwing is gesloopt) en vanaf de poort aan de Hendrikkenhofstraat naar het gebouw is een puinverharding aanwezig. Er is geen informatie over de puin beschikbaar. Uit het locatiebezoek blijkt dat het een wat dikte betreft een dunne laag is. In overleg met de opdrachtgever is besloten, in het kader van het doel van dit onderzoek en vanwege de geboden spoed van het onderzoek, om hier verder geen onderzoek naar te verrichten.
