Uitvoeringsplannen begraafplaatsen

Gemeente Venlo

Projectcode: 21-1645

14 april 2022

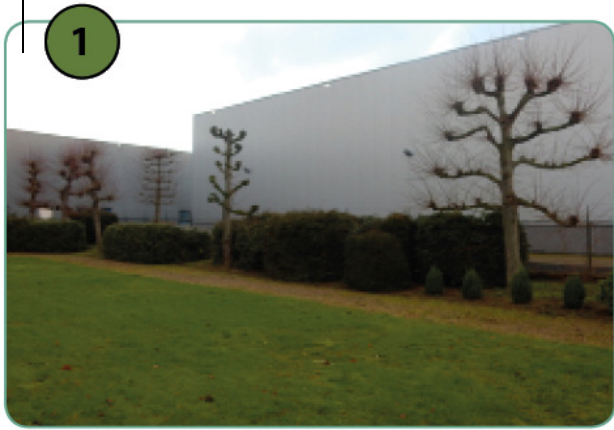
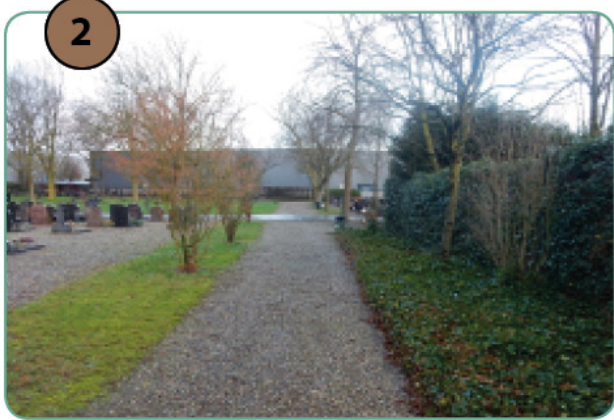
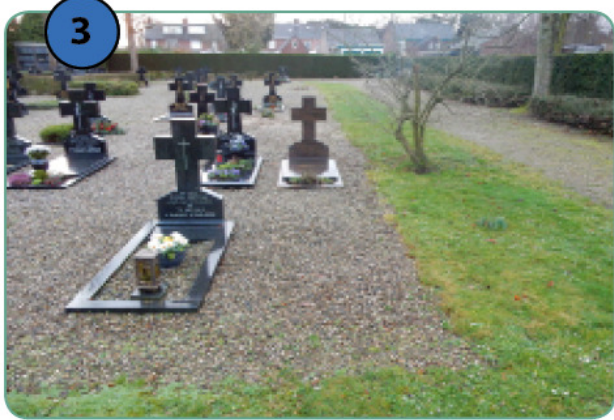
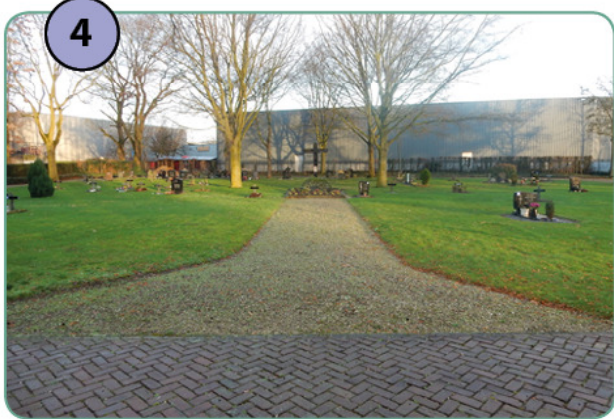
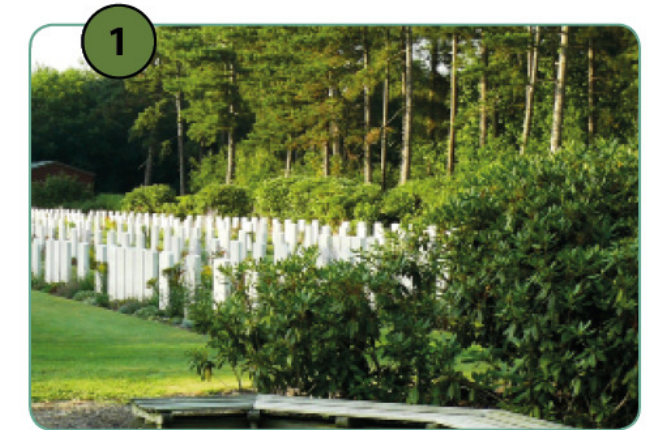
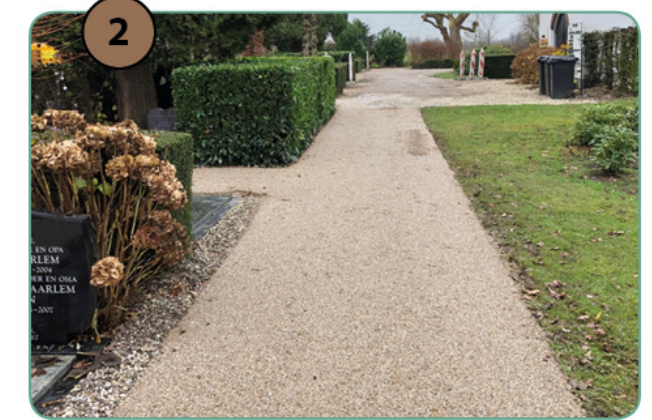
Maatregelenkaart begraafplaats Belfeld

De locaties van de knelpunten/verbeterpunten zijn schematisch terug te vinden op de maatregelenkaart begraafplaats Belfeld. Knelpunt C is niet weergegeven op de maatregelenkaart, aangezien de overige te nemen maatregelen op diverse plaatsen zijn gesitueerd.

Om de belevingswaarde op begraafplaats Belfeld te vergroten en de kracht en het karakter van de begraafplaats te versterken, dienen maatregelen genomen te worden. De maatregelen zijn terug te vinden op de maatregelenkaart begraafplaats Belfeld. Aangezien het hier om een relatief kleine begraafplaats gaat, zijn de maatregelen specifiek omschreven. Om de geconstateerde knelpunten aan te pakken, adviseren wij de volgende maatregelen:

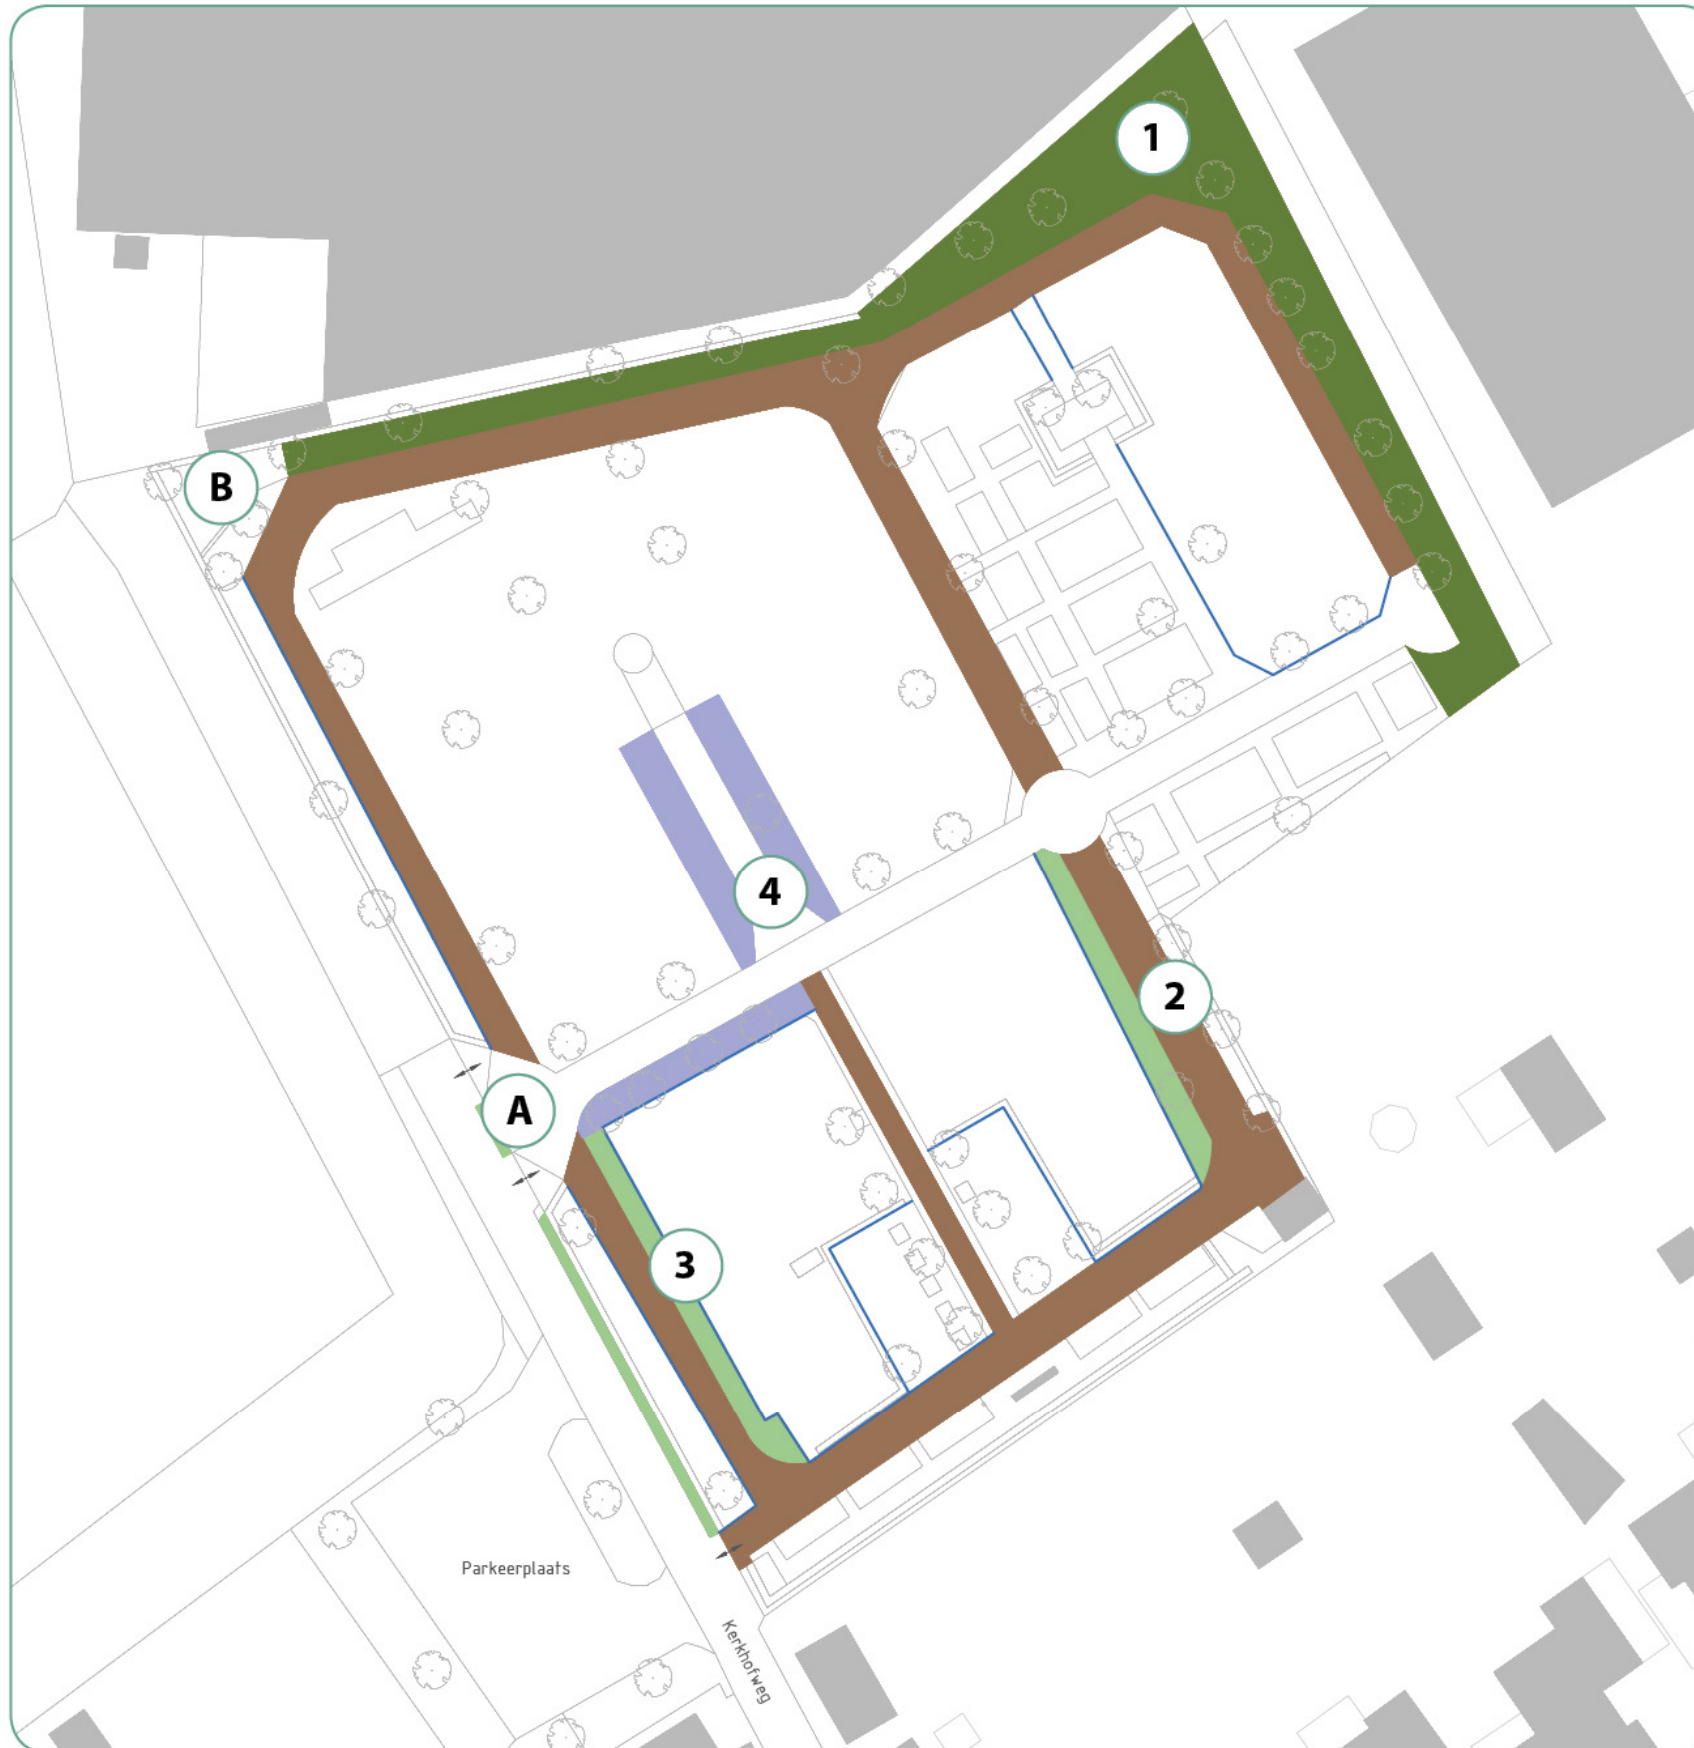
1. Inrichting groenwal;
2. Verharding; structuur hoofdpaden;
3. Verharding; opsluiting grafvelden;
4. Inrichting plantenborders.

- A. Uitstraling entree begraafplaats;
- B. Indeling gronddepot;
- C. Overige te nemen maatregelen.

- Gedeeltelijk rooien van de groenwal;
- Behouden levenskrachtige leibomen;
- Aanplanten (groenblijvende) heester- en boombeplanting gecombineerd met kleurrijk bosplantsoen.

De begraafplaats beschikt over een hoofdpad, bestaande uit klinkerverharding. De overige aanwezige paden bestaan grotendeels uit halfverharding. Deze overige paden zijn relatief moeilijk begaanbaar. Tevens ligt een uitdaging om de onderhoudskwaliteit te waarborgen door de onkruiddruk die de halfverharding met zich meebrengt. Op de maatregelenkaart zijn de paden die aangepakt dienen te worden in de kleur bruin weergegeven. Wij adviseren om Aquado Natural of een gelijkwaardig product aan te brengen.

De grafvelden zijn niet opgesloten met een opsluitband. Hierdoor krijgt de begraafplaats een enigszins rommelige uitstraling. Wij adviseren de grafvakken/beplantingsvakken en gazonstroken op te sluiten met opsluitbanden. Op de maatregelenkaart wordt door middel van de dikgedrukte blauwe lijnen inzichtelijk gemaakt waar de opsluitbanden aangebracht dienen te worden.

Door het aanbrengen van de opsluitbanden pakken we ook de onderhoudsintensiteit aan. Het onderhoud aan de graskanten wordt hierdoor minder arbeidsintensief. Het zorgt tevens voor een overzichtelijke overgang van de grafvelden naar de omgeving, waarbij de kracht en het karakter van de begraafplaats wordt versterkt. Wij adviseren om de grafvelden op te sluiten door middel van opsluitbanden 80x100x1000 mm, kleur grijs.

- Renoveren verouderde gazons;
- Inrichten vaste plantenborders;
- Vervangen verouderde plantenhagen;
- Vervangen en aanbrengen sierheesters.

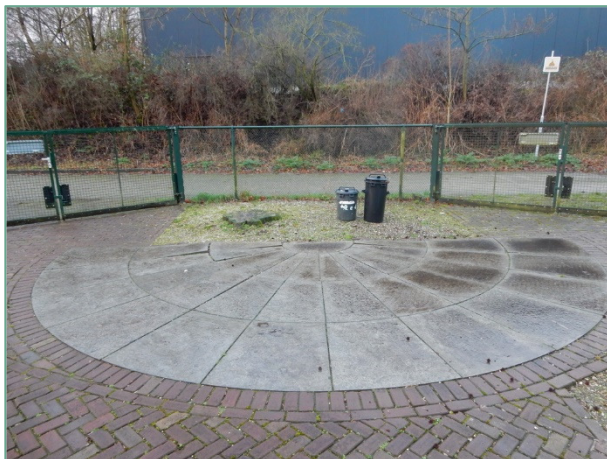
Afbeelding 1: Entree begraafplaats Belfeld

De entree van de begraafplaats biedt weinig perspectief qua uitstraling. De begraafplaats kent één toegangspoort en twee materieelpoorten. Het publicatiebord van de begraafplaats in Belfeld is gesitueerd achter op de begraafplaats. Met name voor buiten dorpsbezoekers dient hierin meer duidelijkheid gecreëerd te worden. *Afbeelding 1+2: Entree begraafplaats Belfeld* geeft inzicht in de huidige situatie.

- Aanplanten nieuwe taxushaag tussen beide onderhoudspoorten (zie afbeelding 2);
- Verwijderen strook grind/gazon en inzaaien gazon;
- Verwijderen halfverharding en aanbrengen soortgelijke elementenverharding bij onderhoudspoorten;
- Rooien van één stobbe en verwijderen verhardingselementen rondom onderhoudspoorten;
- Verplaatsen publicatiebord naar entree en plaatsen plattegrond.

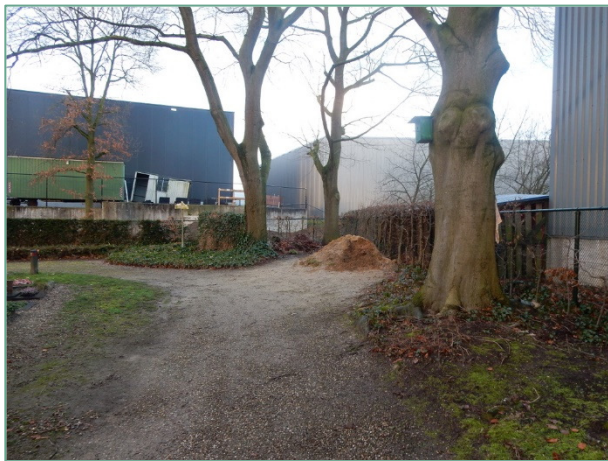
Afbeelding 3: Gronddepot begraafplaats Belfeld

De huidige situatie geeft momenteel te veel inkijk op het aanwezige materiaal bij het gronddepot. Om het zicht bij het gronddepot weg te nemen adviseren wij een Taxus haag aan te planten. Hiermee wordt op een natuurlijke manier een groenblijvende afscheiding gecreëerd. *Afbeelding 3: Gronddepot begraafplaats Belfeld* geeft de huidige situatie weer.

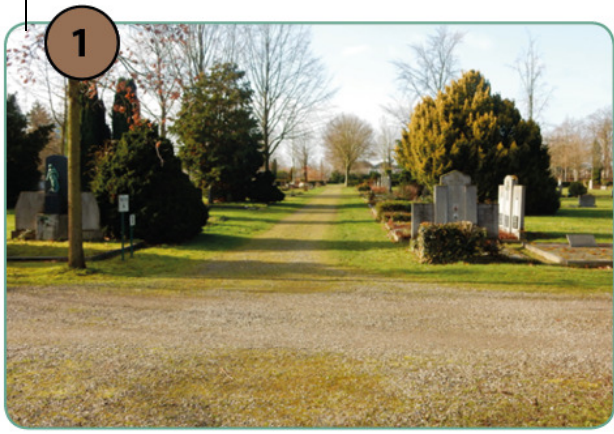
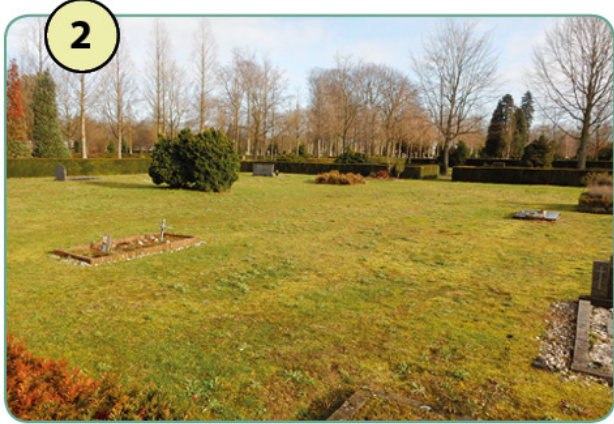
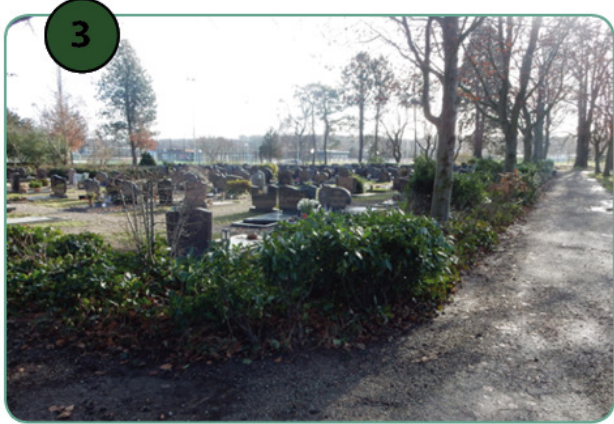
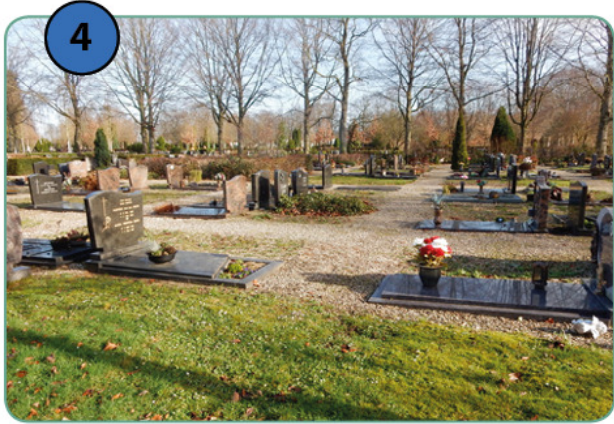
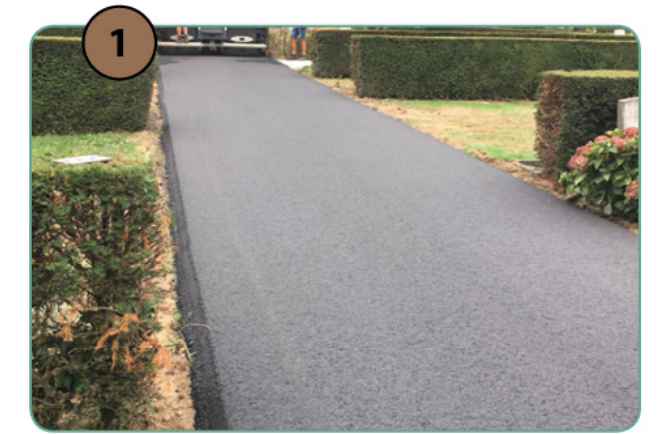
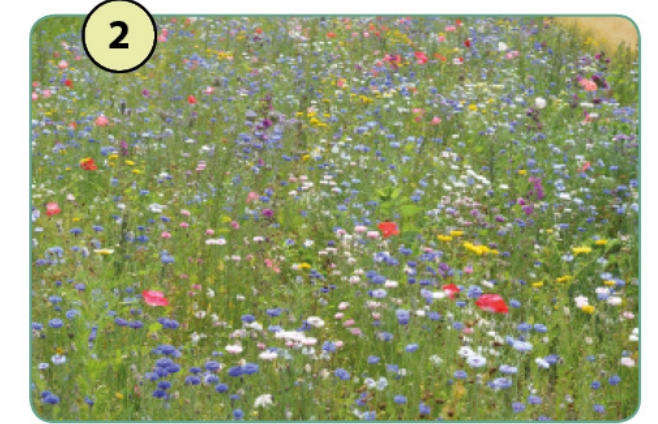
Maatregelenkaart begraafplaats Venlo

Om de belevingswaarde op de begraafplaats Venlo te vergroten en de kracht en het karakter van de begraafplaats te versterken, dienen maatregelen genomen te worden. Het oude deel van de begraafplaats moet inzicht geven in het cultuurhistorisch erfgoed. Juist bij grafvelden waar minimaal begraven is, wordt geadviseerd de biodiversiteit te versterken. De maatregelen zijn terug te vinden op de maatregelenkaart begraafplaats Venlo. Aangezien het hier om een relatief grote begraafplaats gaat, zijn de maatregelen algemeen omschreven. Wij adviseren de volgende maatregelen.

De beplanting rondom de begraafplaats is oud, slecht onderhouden en zorgt voor weinig verdichting. Door het toepassen van groenblijvende beplanting en bosplantsoen kan een afgesloten, rustige en natuurvriendelijke ruimte worden gecreëerd in een stedelijke omgeving. Het groen draagt bij aan demping van verkeersgeluiden. Hierdoor kan de waardevolle omheining intact blijven. Deze locaties worden met de kleur lichtgroen weergegeven op de maatregelenkaart.

De belevingswaarde van de begraafplaats dient geoptimaliseerd te worden. Dit kan door het aanbrengen van meer kleurrijk bosplantsoen met als onderbeplanting een diversiteit van vaste planten. Door het toepassen van bodembedekkers in combinatie met heesters krijgt de begraafplaats strakkere vormen en een rustgevend beeld. De opwaardering geldt voor de verouderde bestaande beplantingsvakken en bij de nieuw te realiseren beplantingsvakken. Met name bij de entree behoeft de plantkeuze aanpassingen. De locaties zijn met de kleur lichtpaars inzichtelijk gemaakt op de maatregelenkaart.

De begraafplaats beschikt over verouderde solitaire heesters/coniferen op de grafvelden. Deze verouderde beplanting biedt geen meerwaarde voor de begraafplaats. Door het verwijderen van deze solitaire heesters/coniferen wordt eenvoud en rust gecreëerd. Met de letter B wordt inzichtelijk gemaakt over welke grafvelden het gaat.

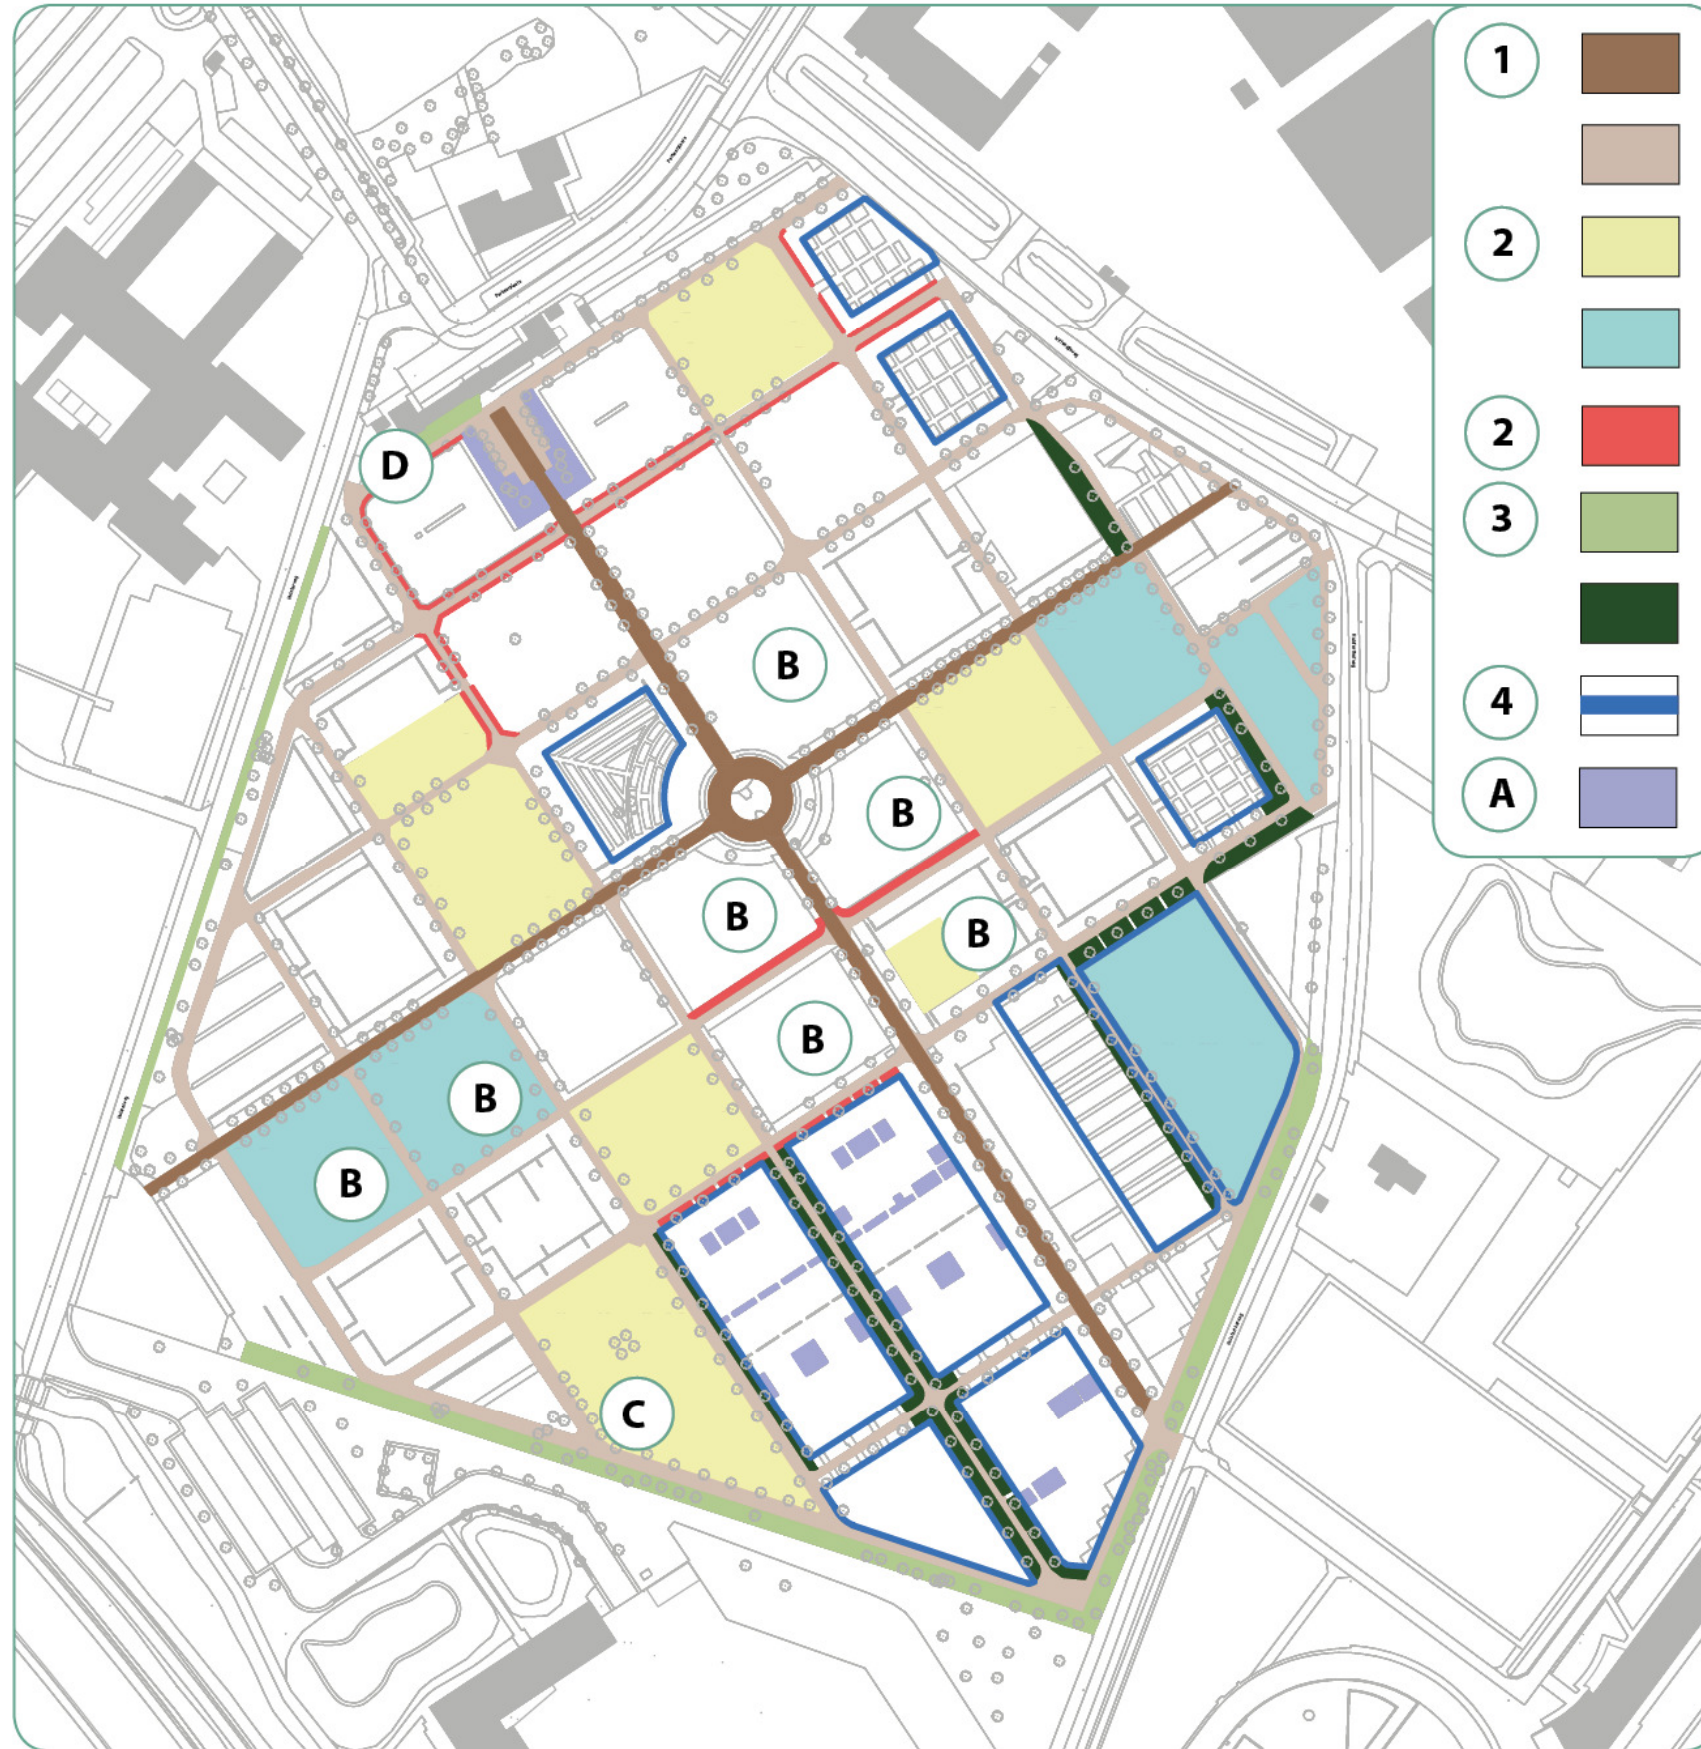
1. Verharding; aanpak hoofd- en zijpaden;
2. Inrichten grasvelden en grasstroken;
3. Inrichting heesterbeplanting en groenwal rondom begraafplaats;
4. Verharding; opsluiting grafvelden, beplanting en meubilair.

- A. Inrichting plantenborders;
- B. Verwijderen solitaire heesters/coniferen op grafvelden;
- C. Ongewenst gronddepot;
- D. Verwijderen coniferen haag en aanbrengen nieuwe haag;
- E. Overige te nemen maatregelen.

De locaties van de knelpunten/verbeterpunten zijn schematisch terug te vinden op de maatregelenkaart begraafplaats Venlo. Knelpunt E is niet weergegeven op de maatregelenkaart, aangezien de overige te nemen maatregelen op diverse plaatsen zijn gesitueerd.

Met de kleur donkerbruin is de hoofdstructuur weergegeven op de maatregelenkaart. Om te zorgen voor een goed begaanbare hoofdstructuur wordt geadviseerd om de vier hoofdpaden (die uitmonden op de rotonde) te optimaliseren. Dit kan door het bestaande asfalt open te breken én het verwijderen van de bestaande halfverharding, om vervolgens nieuw asfalt aan te brengen. Het donkerbruine kruis op de maatregelenkaart wordt dus in zijn geheel aangebracht met asfalt. Hiermee wordt de bereikbaarheid en de kwaliteit van de begraafplaats vergroot.

We adviseren de hoofdstructuur uit te voeren in asfaltverharding, in hoofdlijnen:

- Opbreken bestaande asfaltverharding;
- Opbreken bestaande halfverharding;
- Voorbereidende werkzaamheden ten behoeve van de asfaltverharding;
- Aanbrengen asfaltverharding.

Naast de paden van de hoofdstructuur bevatten de secundaire paden veel onkruid- en mosgroei en is de verharding niet vlak. Wij adviseren om Aquado Natural of een gelijkwaardig product aan te brengen. Door het aanbrengen deze halfverharding krijgt de begraafplaats een natuurlijke en milieuvriendelijke uitstraling, waarbij de begaanbaarheid wordt geoptimaliseerd. Hiermee wordt de belevingswaarde verhoogd en kunnen onderhoudskosten worden onderdrukt doordat onkruiden minder de kans krijgen om te ontwikkelen. Op de maatregelenkaart zijn de secundaire paden met de kleur lichtbruin weergegeven.

- Voorbereidende werkzaamheden aanbrengen ten behoeve van de halfverharding;
- Aanbrengen Aquado Natural of een gelijkwaardig product op de secundaire paden.

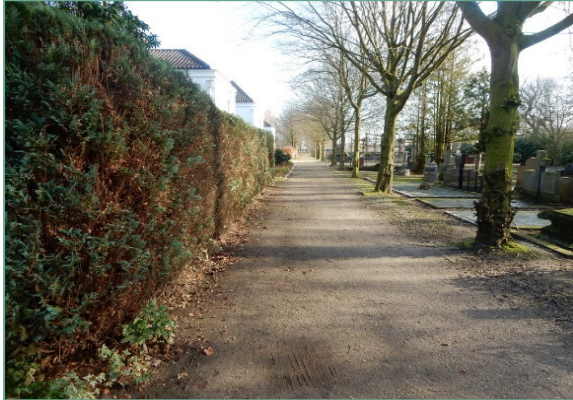
Afbeelding 4: Verouderde coniferenhaag

Op de begraafplaats is een verouderde coniferenhaag aanwezig. Deze coniferenhaag is met de letter D weergegeven op de maatregelenkaart. We adviseren deze haag te vervangen voor een nieuwe haag. Op *Afbeelding 4: Verouderde coniferenhaag* is goed te zien dat deze is verouderd en niet meer in de gewenste staat terug te brengen is.

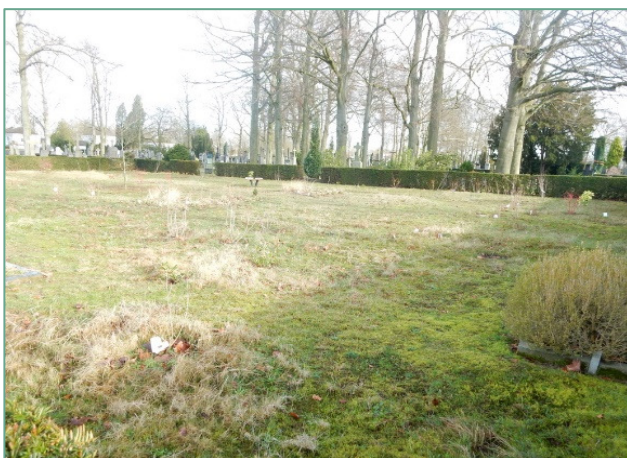
Afbeelding 5: Overige aspecten

De geadviseerde maatregelen worden niet met een letter aangegeven op de maatregelenkaart, vanwege de diversiteit aan locaties. *Afbeelding 5+6: Overige aspecten* geven inzicht in de huidige situatie.

- Inboeten van open gedeeltes tussen de taxushagen;
- Vervangen verouderde banken;
- Aanbrengen nieuwe, vaste (grotere) afvalbakken;
- Plaatsen plattegrond in het publicatiebord en verplaatsen naar entree;
- Aanbrengen begeleidingsbordjes.

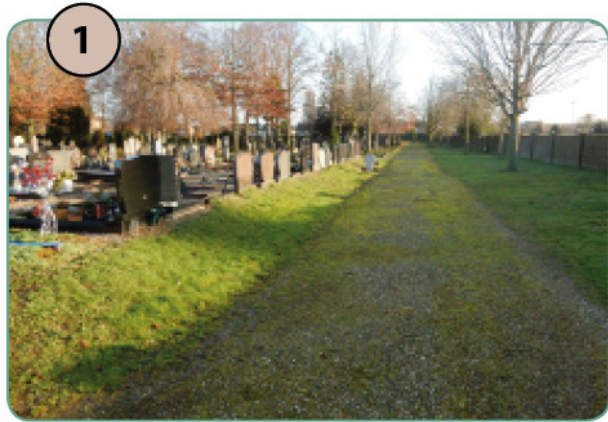
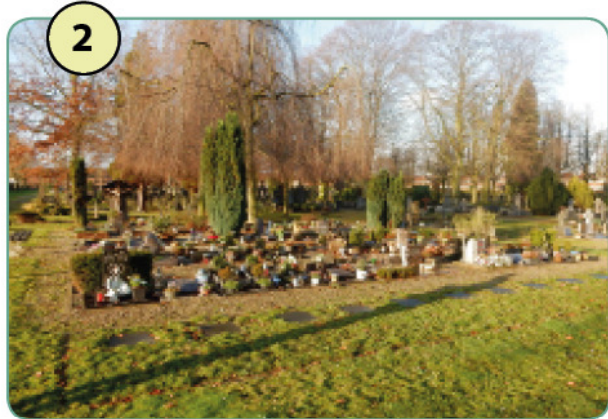
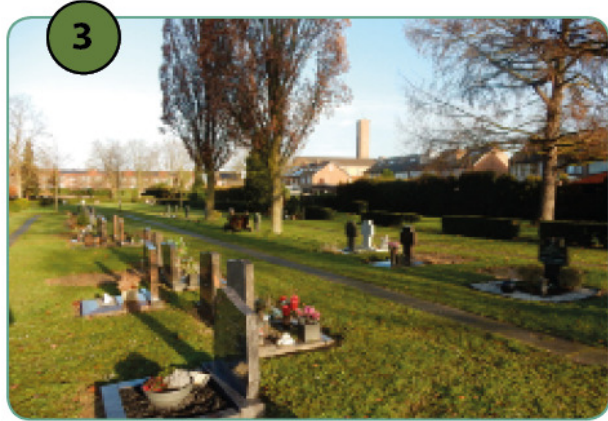
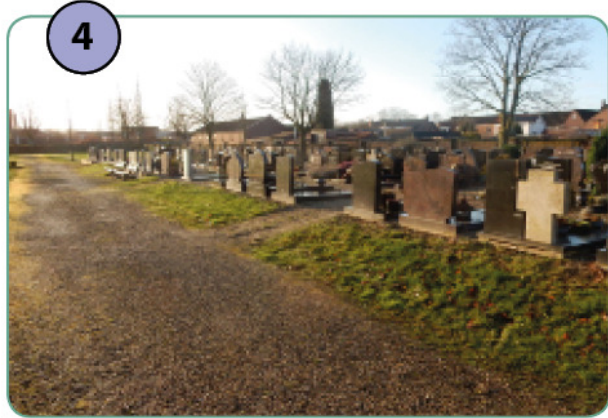
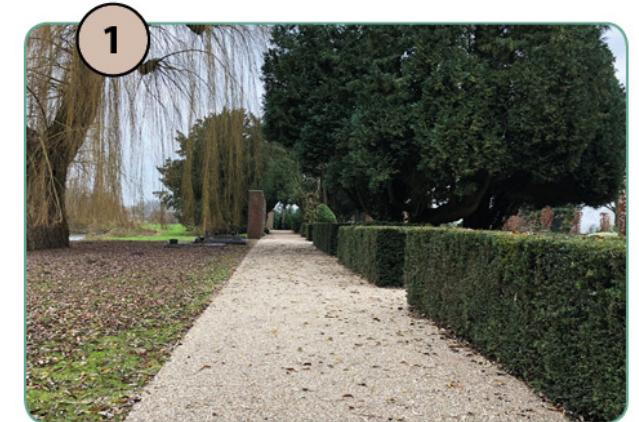
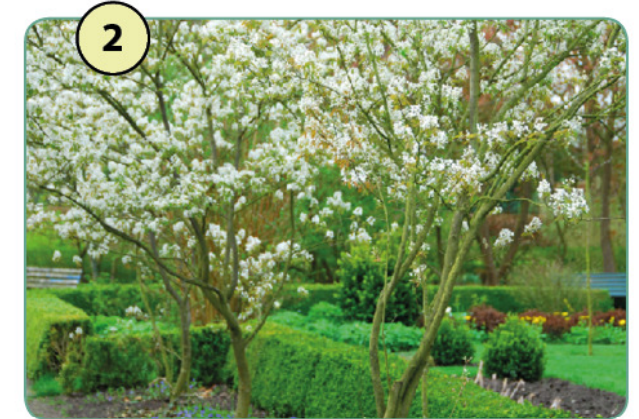
Maatregelenkaart begraafplaats Tegelen

Om de belevingswaarde op de begraafplaats Tegelen te vergroten en de kracht en het karakter van de begraafplaats te versterken, dienen maatregelen genomen te worden. De maatregelen zijn terug te vinden op de maatregelenkaart begraafplaats Tegelen. De geconstateerde knelpunten worden vrij specifiek geformuleerd, aangezien concrete beheergroepen/situaties in zijn algemeen aangepakt kunnen worden. De onderstaande maatregelen worden geadviseerd:

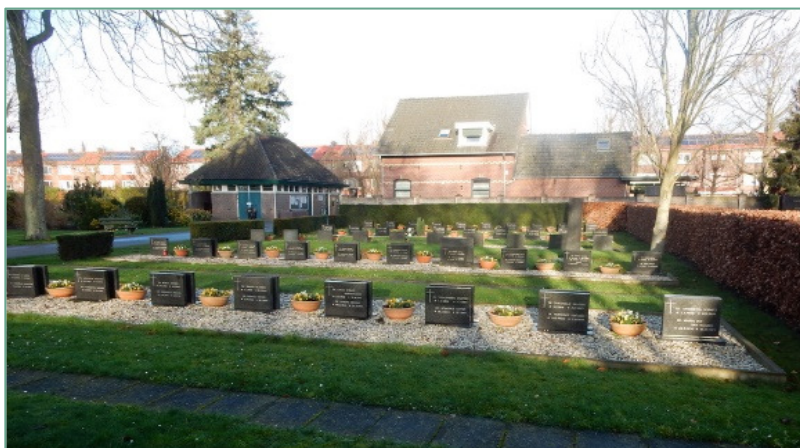
Afbeelding 7: Voorbeeld onderhoudsvriendelijk gedeelte begraafplaats

Op de begraafplaats is het wenselijk om onderhoudsvriendelijke grafvelden aan te brengen. Om de grafvelden af te scheiden van de naastgelegen beheergroepen wordt geadviseerd om op diverse plaatsen opsluitbanden toe te passen. Op de maatregelenkaart wordt door middel van de dikgedrukte blauwe lijnen inzichtelijk gemaakt waar opsluitbanden aangebracht dienen te worden. Het aanbrengen van opsluitbanden reduceert de onderhoudsfrequentie. Daarnaast kunnen strakkere graskanten gecreëerd worden wat ten goede komt aan de beeldkwaliteit. Wij adviseren de grafvelden op te sluiten met opsluitbanden 80x100x1000 mm, kleur grijs. *Afbeelding 7: Voorbeeld onderhoudsvriendelijk gedeelte begraafplaats* geeft een mooi voorbeeld hoe de gewenste situatie ingericht dient te worden. Deze foto is gemaakt tijdens de inventarisatie en wordt weergegeven met de letter A op de maatregelenkaart begraafplaats Tegelen.

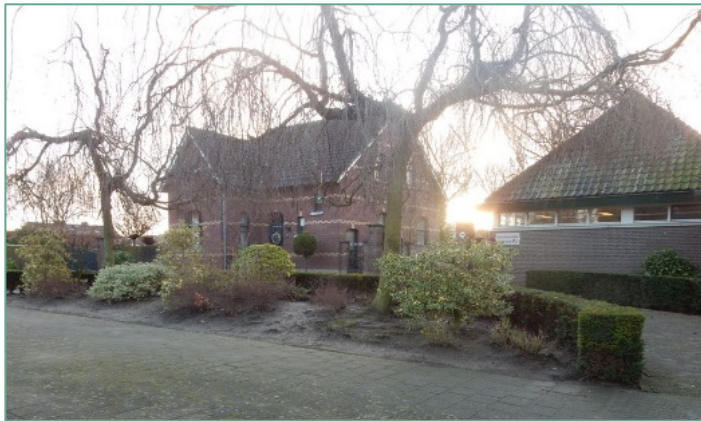
Afbeelding 8: Entreeplein begraafplaats Tegelen

De begraafplaats beschikt over een vrij unieke entree. Dit is te zien op *Afbeelding 8: Entreeplein begraafplaats Tegelen*. De border op deze afbeelding beschikt over een hoogteverschil ten opzichte van het omliggend looppad. Hierdoor vindt gemakkelijk uitspoeling van water plaats. Om uitspoeling van het water te voorkomen is het advies om een bandenlijn te plaatsen met opsluitbanden van 100x200x1000mm kleur antraciet. Ook adviseren we meer belevingswaarde te creëren. Het advies is om een diversiteit aan vaste planten als onderbeplanting aan te brengen.

Ook direct bij binnenkomst moet aan de rechterzijde nieuwe beplanting aangebracht worden. De huidige beplanting is verouderd en in slechte staat. Door een diversiteit aan vaste planten en heesterbeplanting aan te brengen, wordt ook hier de belevingswaarde geoptimaliseerd. Met de letter B op de maatregelenkaart worden de beplantingsvakken weergegeven.

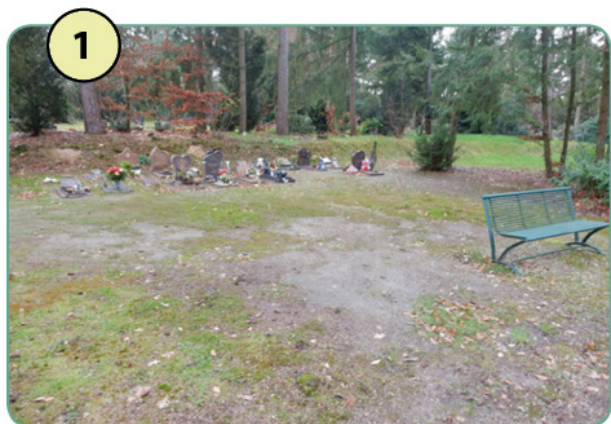
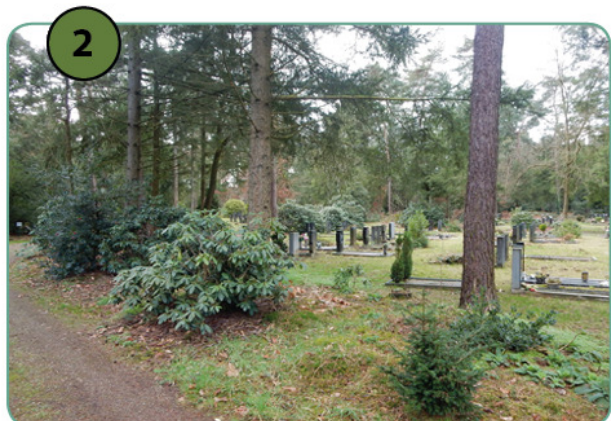
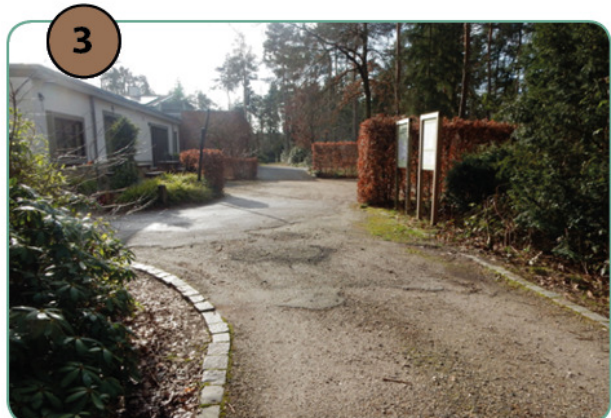
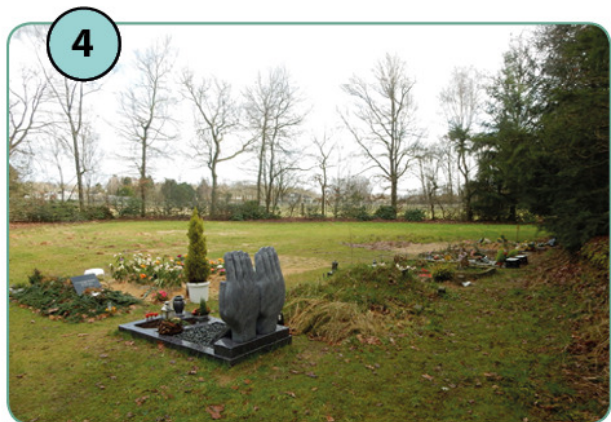
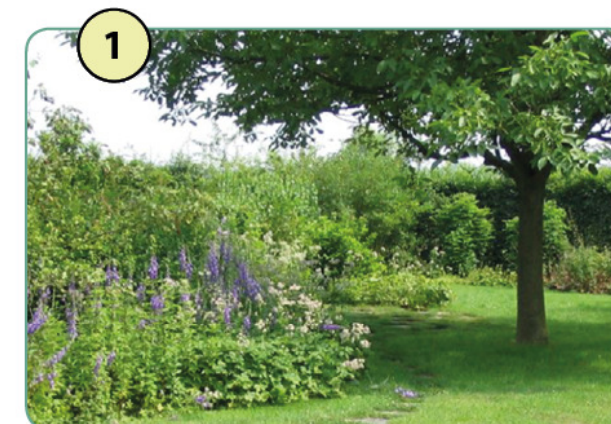
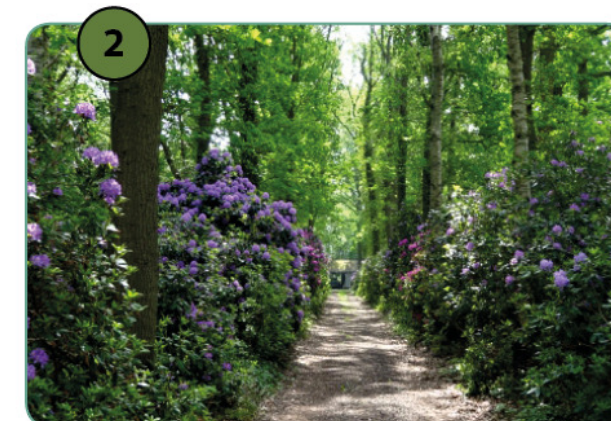
Maatregelenkaart begraafplaats Blerick

Om de belevingswaarde op begraafplaats Blerick te vergroten en de kracht en het karakter van de begraafplaats te versterken, dienen maatregelen genomen te worden. De maatregelen zijn terug te vinden op de maatregelenkaart begraafplaats Blerick. De geconstateerde knelpunten worden vrij specifiek geformuleerd, aangezien concrete beheergroepen/situaties in zijn algemeen aangepakt kunnen worden. De onderstaande maatregelen worden geadviseerd:

Hierdoor ontstaat bij de bezoekers het idee dat ze zich in een rustige bosrijke omgeving bevinden. Het karakter van de begraafplaats wordt hierdoor versterkt. Met de kleur groen zijn de locaties op de maatregelenkaart weergegeven.

Tijdens de inventarisatie is gebleken dat op twee ongewenste locaties een gronddepot is gesitueerd waarbij de aanwezige grond goed zichtbaar is. De begraafplaats beschikt over een gronddepot vlakbij de ingang, langs het beheerdersgebouw. We adviseren om de twee ongewenste gronddepot locaties onder te brengen naar de gewenste locatie vlakbij de ingang. Dit geeft meer rust in de bosrijke omgeving. Beide ongewenste locaties zijn met de letter A weergegeven op de maatregelenkaart.

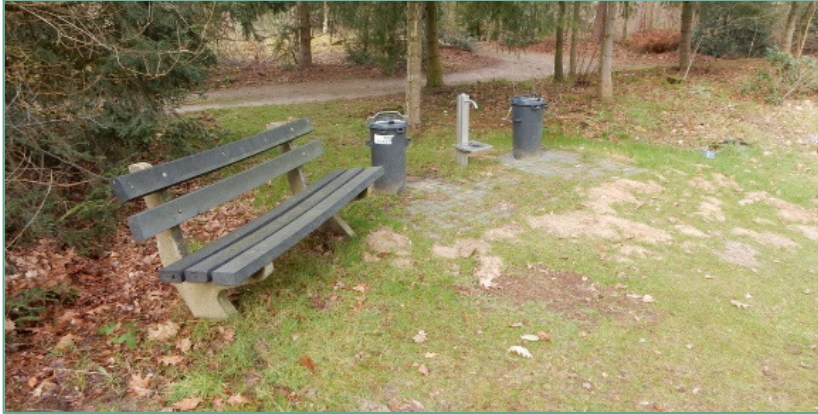
Afbeelding 11: Zitbank islamitisch gedeelte

De zitbanken op de begraafplaats beschikken niet over een verharde ondergrond. We adviseren om een klinkerverharding onder de zitbanken aan te brengen. Het beheer wordt hierdoor onderhoudsvriendelijker, aangezien de (ongewenste) grassen en/of onkruiden, die aanwezig zijn onder de zitbanken, minder intensief beheerd kunnen worden. Door het aanbrengen van de tegelverharding onder de zitbanken wordt de belevingswaarde eveneens verhoogd. *Afbeelding 11: Zitbank* toont een voorbeeld van de huidige situatie. Op de maatregelenkaart wordt niet specifiek aangegeven waar deze banken zich bevinden. We adviseren om de maatregel toe te passen bij de banken met een onverharde ondergrond.

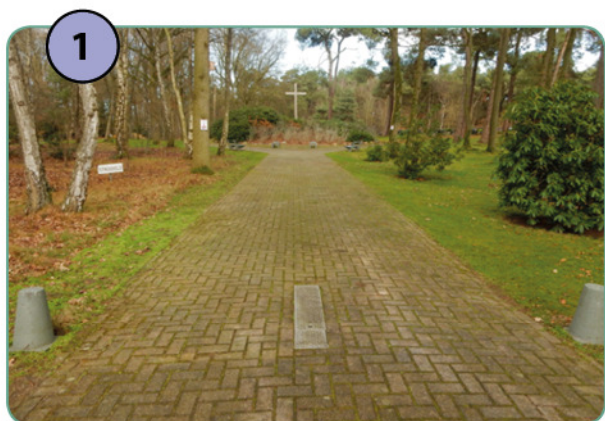
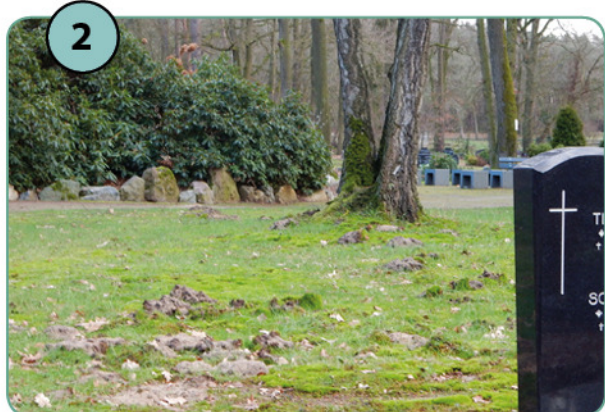
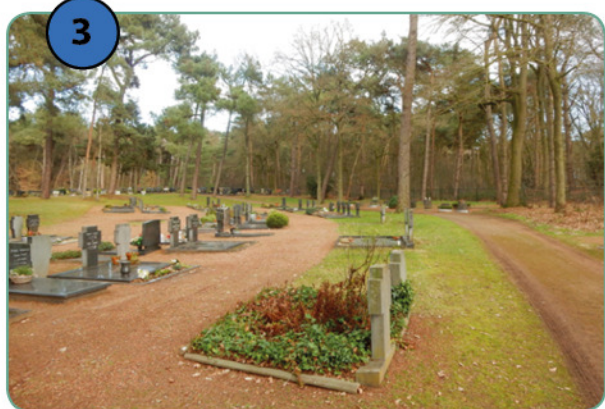
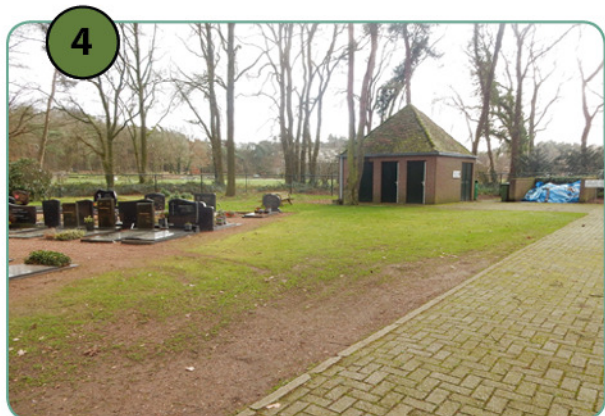
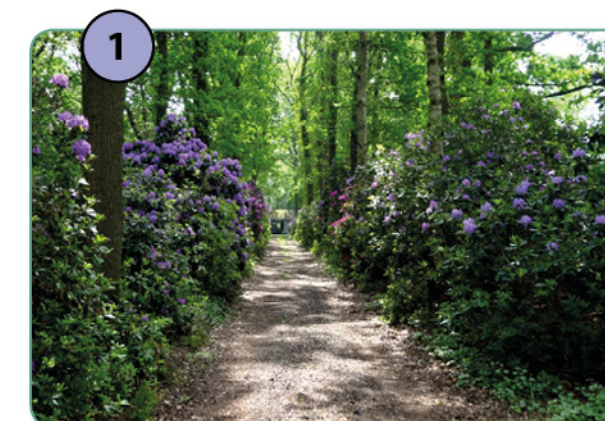
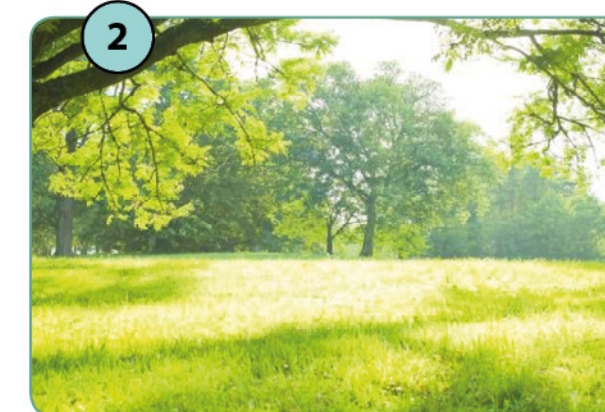
Maatregelenkaart begraafplaats Velden (Molendijk)

De open structuur ontstaat door de aanwezige grasvelden. Tijdens de inventarisatie is gebleken dat de meeste grasvelden zijn verouderd en gerenoveerd dienen te worden. Door de aanwezigheid van mollen, schaduw en droogte hebben diverse gazonoppervlaktes schade opgelopen. Op de maatregelenkaart is dit met een inventarisatiefoto inzichtelijk gemaakt. Met de kleur blauw zijn de gazonoppervlaktes aangegeven die opnieuw ingezaaid dienen te worden. Wij adviseren meerdere gedeelten van de begraafplaats opnieuw in te zaaien met een schaduwgrasmengsel.

Om de belevingswaarde op de begraafplaats Velden (Molendijk) te vergroten en de kracht en het karakter van de begraafplaats te versterken, dienen maatregelen genomen te worden. De maatregelen zijn terug te vinden op de maatregelenkaart begraafplaats Velden (Molendijk). Aangezien het hier om een relatief grote begraafplaats gaat, zijn de maatregelen algemeen omschreven. Wij adviseren de volgende maatregelen.

De begraafplaats kenmerkt zich door zijn ruimtelijke indeling. Om dit aantrekkelijke beeld niet te verstoren is het advies om de grafvelden hun ruime uitstraling te laten behouden. Door het aanbrengen van rhododendrons langs de hoofdstructuur accentueren we deze structuur en wordt onderscheid gemaakt in de grafvelden. Dit zorgt voor diversiteit van open en gesloten delen op de begraafplaats, waardoor de belevingswaarde wordt geoptimaliseerd. Met de kleur paars zijn de exacte locaties weergegeven op de maatregelenkaart.

- Verwijderen top laag en frezen grasoppervlaktes;
- Toepassen bemesting;
- Inzaaien schaduwgrasmengsel.
