Uitvoeringsplannen begraafplaatsen

Gemeente Venlo

Projectcode: 21-1645

14 april 2022

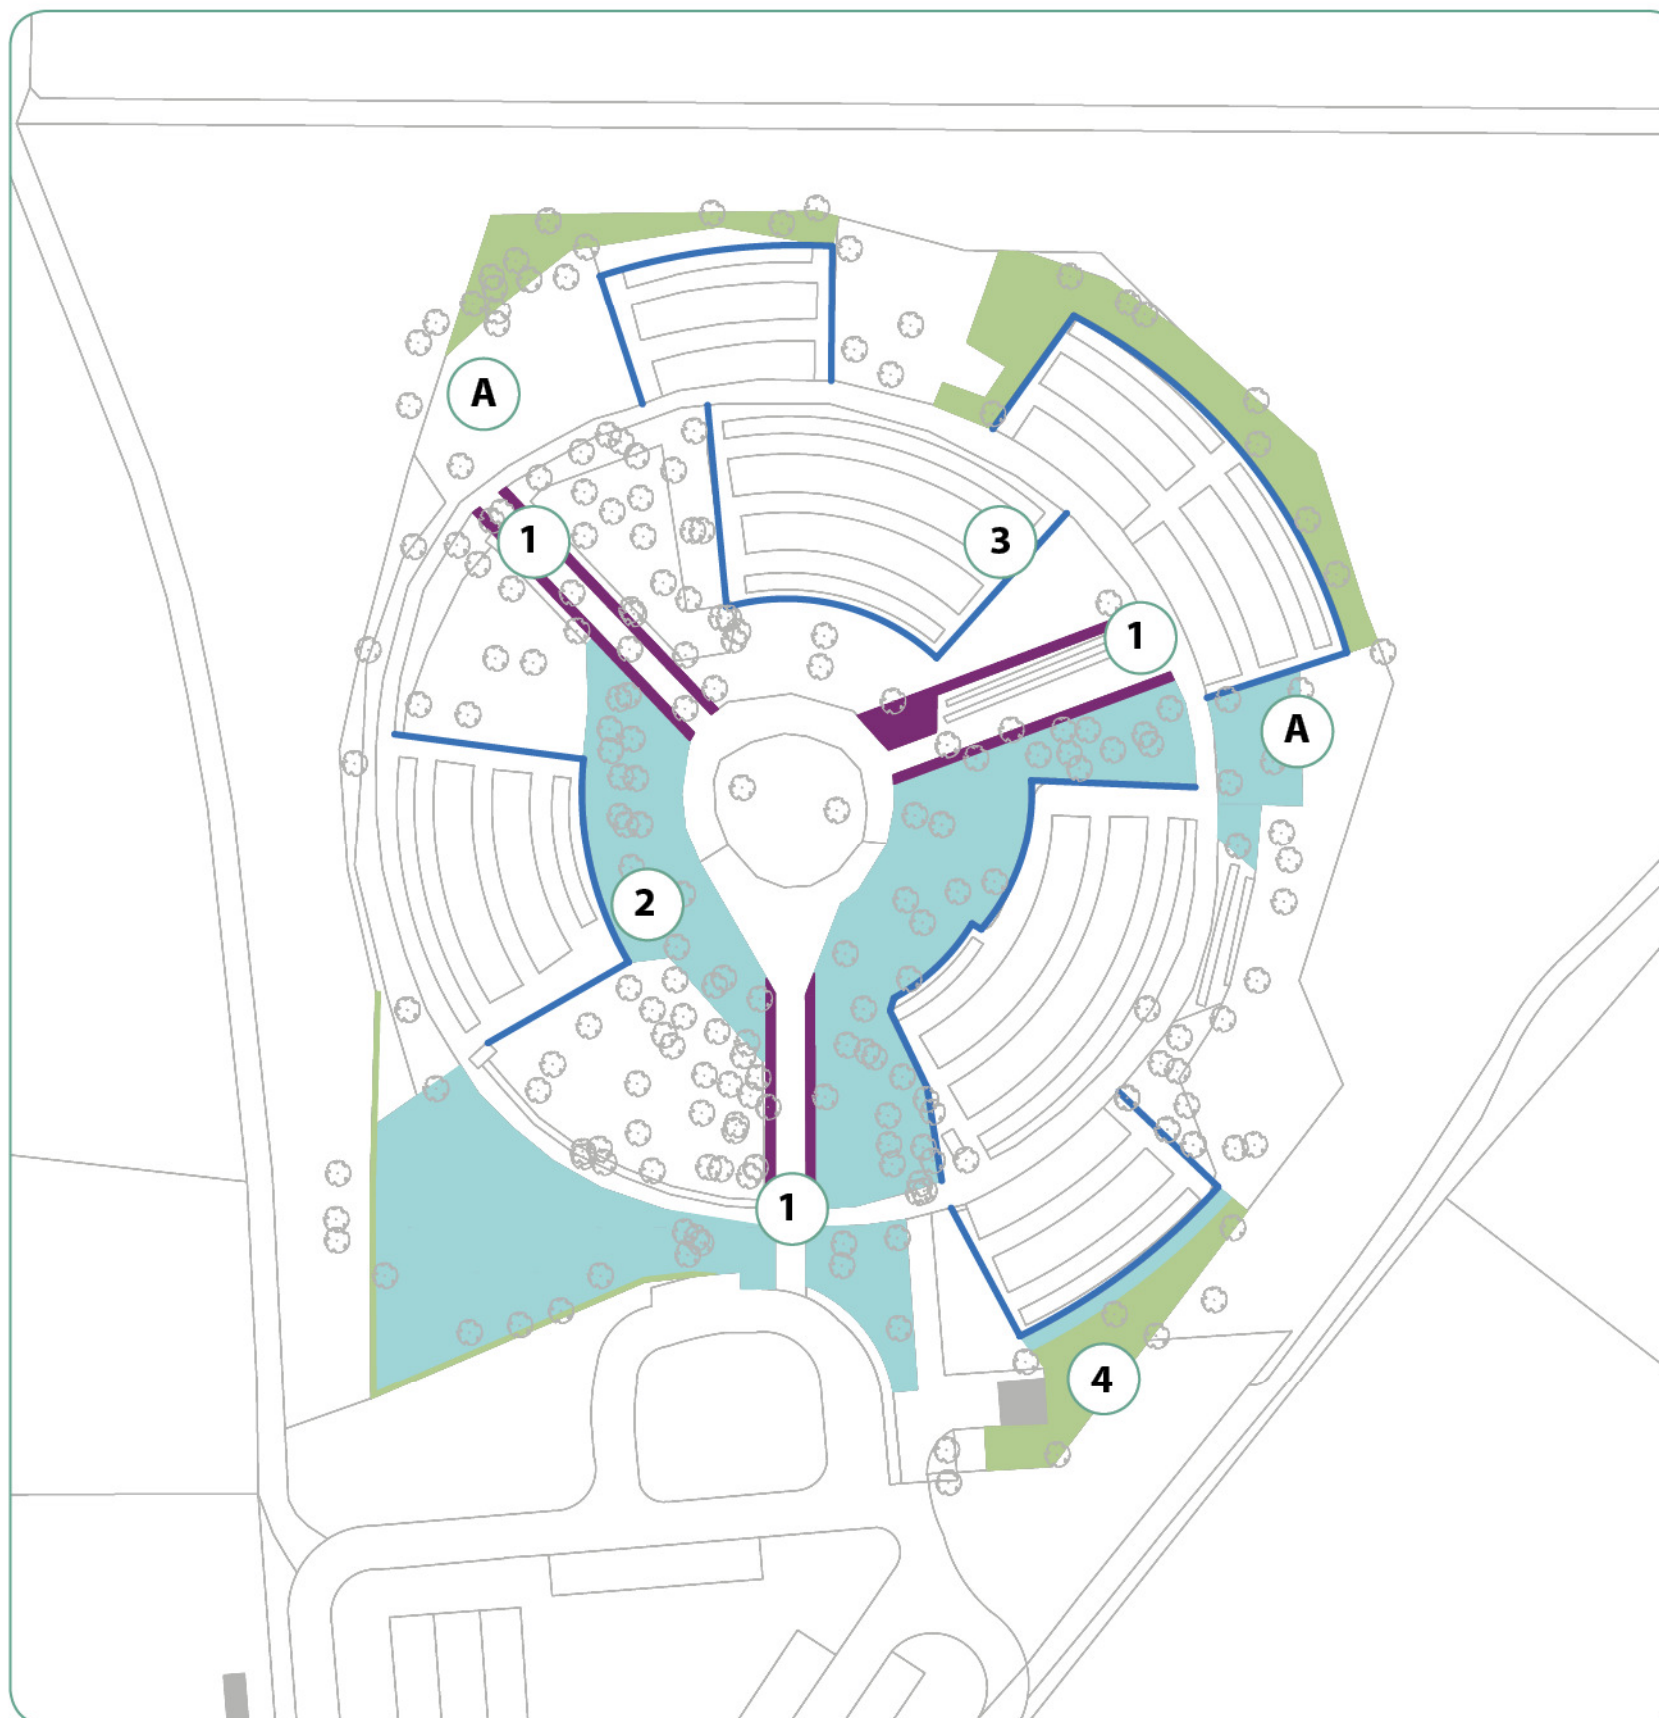
Maatregelenkaart begraafplaats Velden (Molendijk)

De open structuur ontstaat door de aanwezige grasvelden. Tijdens de inventarisatie is gebleken dat de meeste grasvelden zijn verouderd en gerenoveerd dienen te worden. Door de aanwezigheid van mollen, schaduw en droogte hebben diverse gazonoppervlaktes schade opgelopen. Op de maatregelenkaart is dit met een inventarisatiefoto inzichtelijk gemaakt. Met de kleur blauw zijn de gazonoppervlaktes aangegeven die opnieuw ingezaaid dienen te worden. Wij adviseren meerdere gedeelten van de begraafplaats opnieuw in te zaaien met een schaduwgrasmengsel.

Tijdens de inventarisatie is gebleken dat op twee ongewenste locaties een gronddepot is gesitueerd waarbij de aanwezige grond goed zichtbaar is. De begraafplaats beschikt over een gronddepot vlakbij de ingang, langs het beheerdersgebouw. We adviseren om de twee ongewenste gronddepot locaties onder te brengen naar de gewenste locatie vlakbij de ingang. Dit geeft meer rust in de bosrijke omgeving. Beide ongewenste locaties zijn met de letter A weergegeven op de maatregelenkaart.
