Faseringsplan begraafplaatsen

Gemeente Venlo

Projectcode: 21-1645

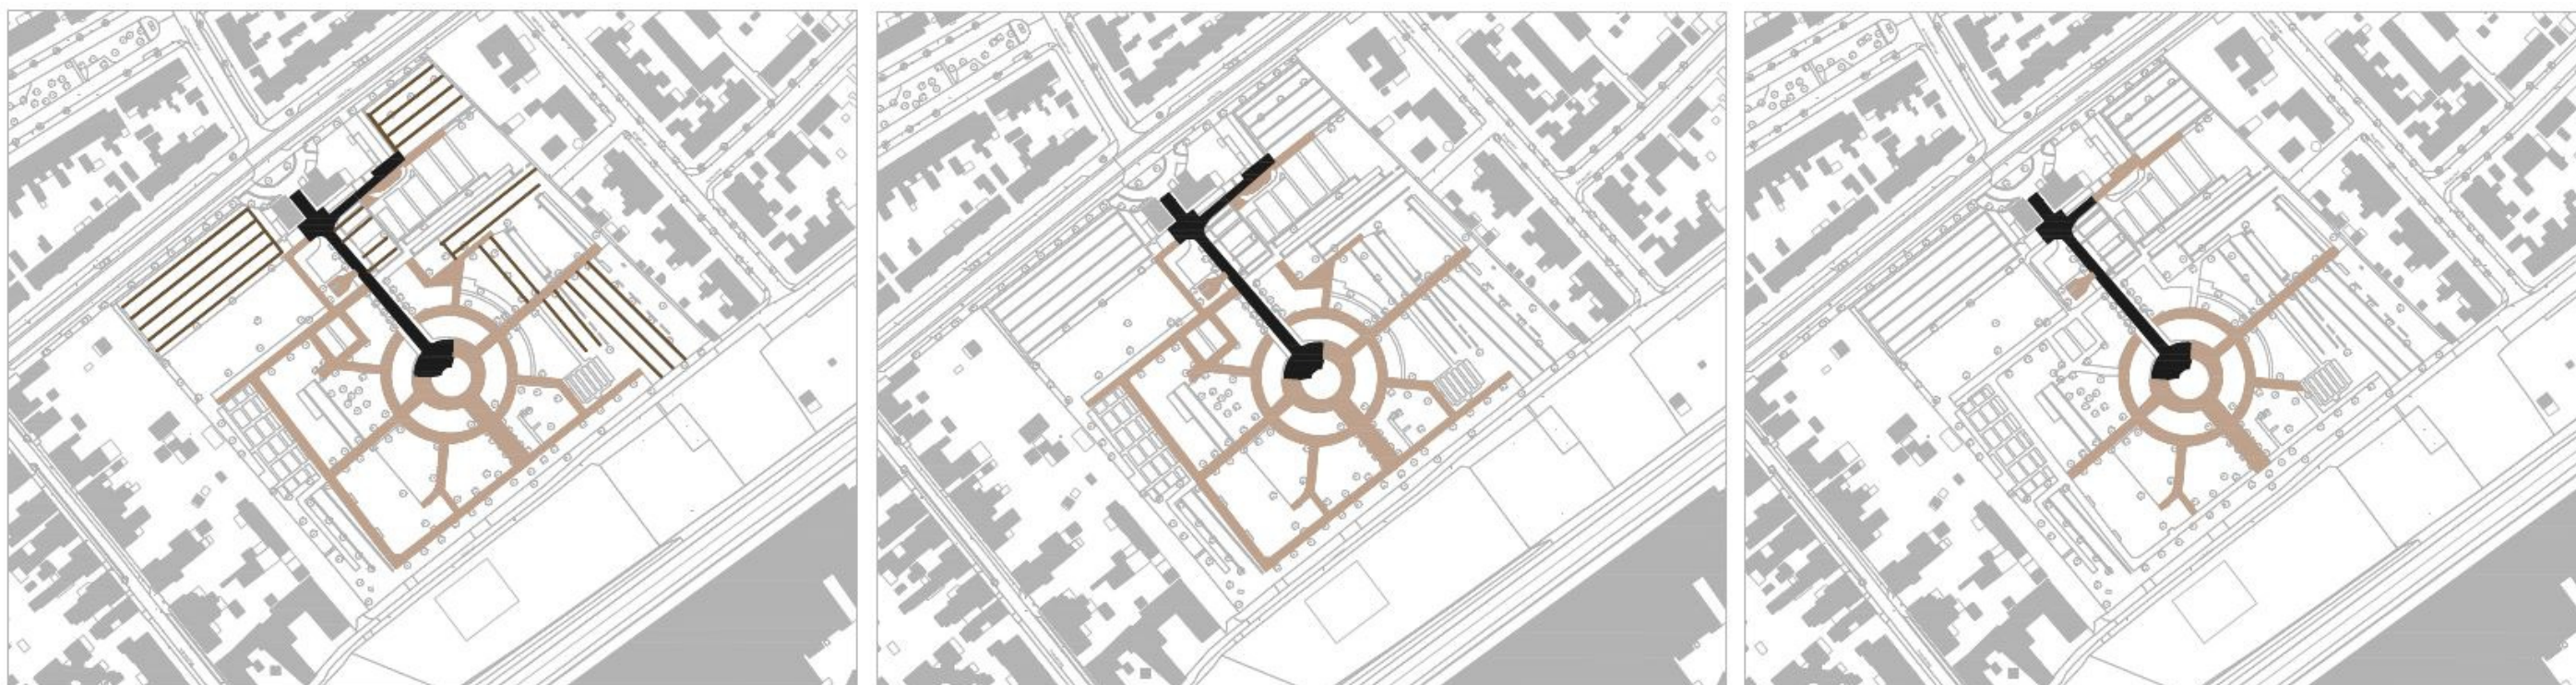
A. Verharding; hoofd- en zijpaden

Huidige situatie:

- Goed geasfalteerd hoofdpad tot aan de 'rotonde';
- Hoofd- en zijpaden bestaan uit halfverharding (grind);
 - Veel mossen, ongewenste grassen en onkruiden aanwezig;
 - Slechte kwaliteit door aanwezigheid van kuilen;
 - Padenstructuur niet intact.

Situatie over 3 tot 5 jaar:

- Asfalt pad blijft intact;
- Verwijderen verharding 60x40 cm tegels;
- Verwijderen mossen, ongewenste grassen en onkruiden;
- Herstellen kuilen.

Situatie over 5 - 10 jaar:

- Verwijderen klein gedeelte asfalt;
- Verwijderen huidige halfverharding;
- Aanbrengen Aquado Natural of een gelijkwaardig product in de hoofd- en enkele zijpaden;
- Overige zijpaden vervangen voor gras.

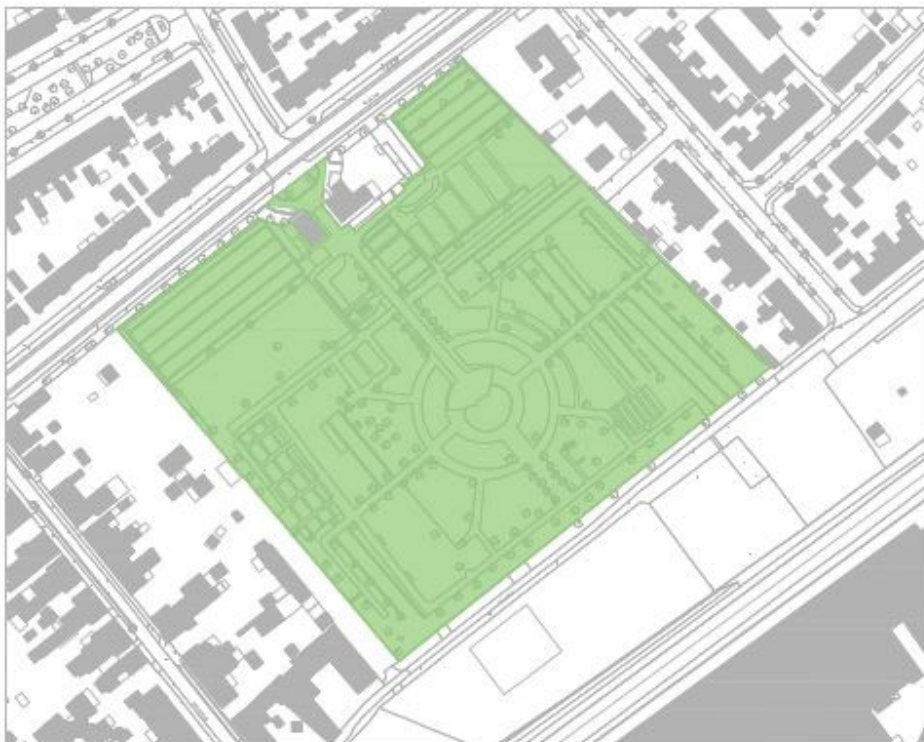
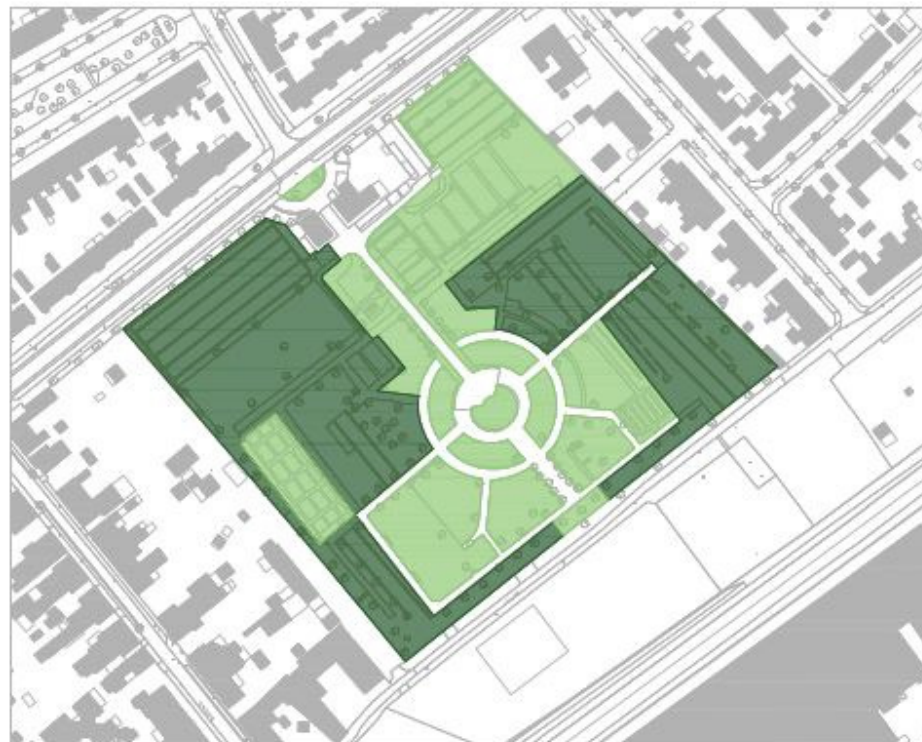
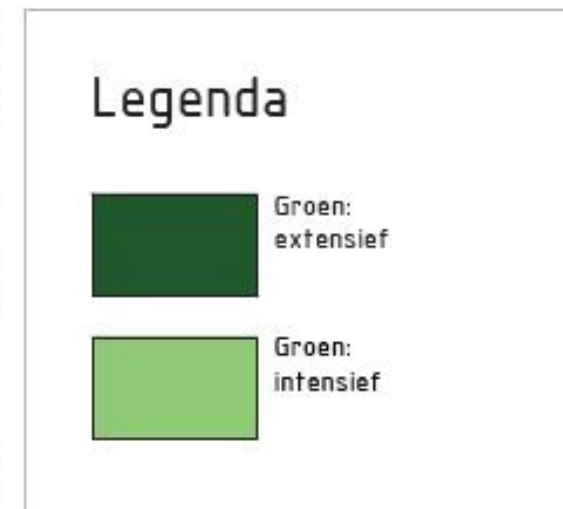
B. Groen; extensief- en intensief onderhoud

Huidige situatie:

- Verouderde grasoppervlaktes;
- Verouderde haagplantsoen;
- Verouderde beplanting in de aanwezige borders;
- Verouderde beplanting bij entree begraafplaats;
- Niet aaneengesloten hagenstructuur.

Situatie over 3 jaar (intensief onderhoudsgedeelte):

- Aanbrengen kleurrijke vaste plantenborders;
- Inboet randbeplanting (hagen);
- Aanbrengen vaste beplanting in combinatie met sierheesters ten behoeve van de entree van de begraafplaats;
- Aanbrengen/aanvullen soortgelijke haagbeplanting dat als scheiding moet functioneren tussen de grafvelden;
- Intact houden laanbomenstructuur bij hoofdpad en het monumentale gedeelte.

Situatie over 3 jaar (extensief onderhoudsgedeelte):

- Inzaaien betredings- en droogtetolerant grasmengsel
- Inzaaien bloemrijk grasmengsel;
- Aanbrengen bosplantsoen als randbeplanting.

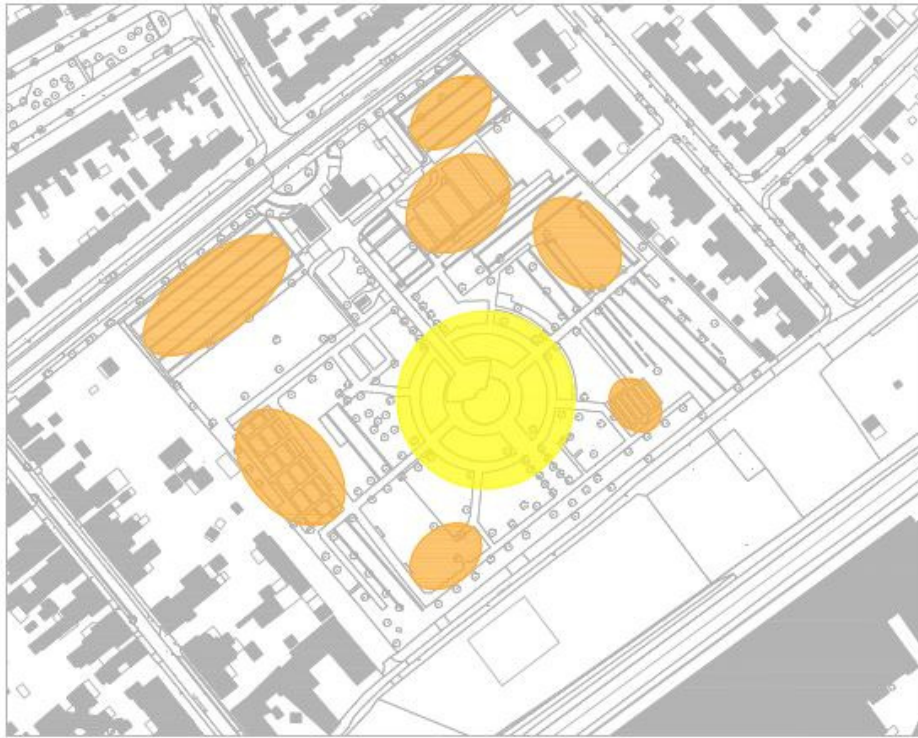
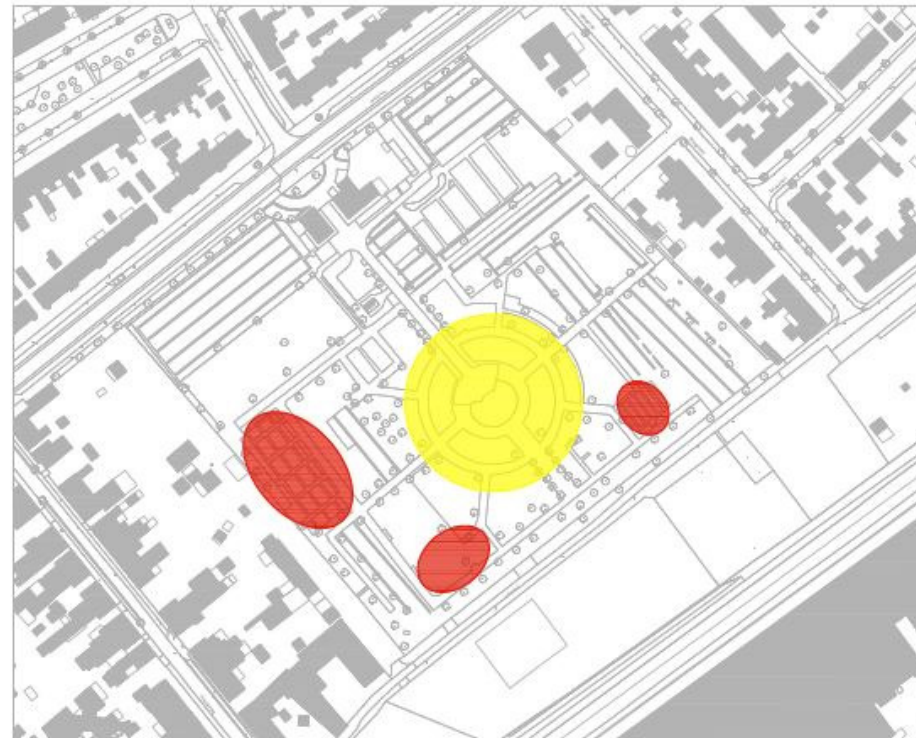
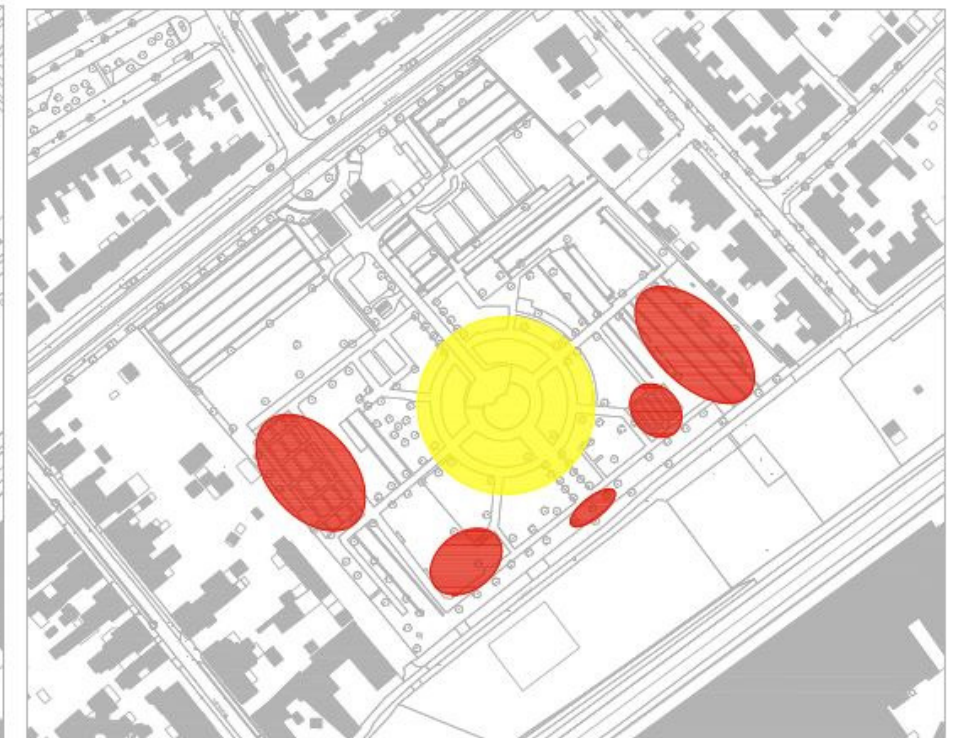
C. Uitgiftenbeleid; monumentaal, behouden en uitbreiden

Huidige situatie:

- Monumentale beuken in het centrale gedeelte van de begraafplaats aanwezig;
- Hoogwaardige en waardevolle grafmonumenten langs de hoofdas en in de kernzone van de begraafplaats aanwezig;
- Grafvelden/grafmonumenten verspreid over de gehele begraafplaats.

Situatie over 3 tot 5 jaar:

- Behouden van hoogwaardige en waardevolle grafmonumenten langs de hoofdas en in de kernzone van de begraafplaats;
- Bij de aangegeven locaties wordt rij aan rij begraven;
- De eerder aangewezen oranje gekleurde grafvelden worden zonder concrete acties uitgefaseerd;

Situatie over 5 - 10 jaar:

- Behouden van hoogwaardige en waardevolle grafmonumenten langs de hoofdas en in de kernzone van de begraafplaats;
- Wanneer een grafveld vol is, wordt een ander grafveld ingericht;
- Er wordt aansluitend begraven.

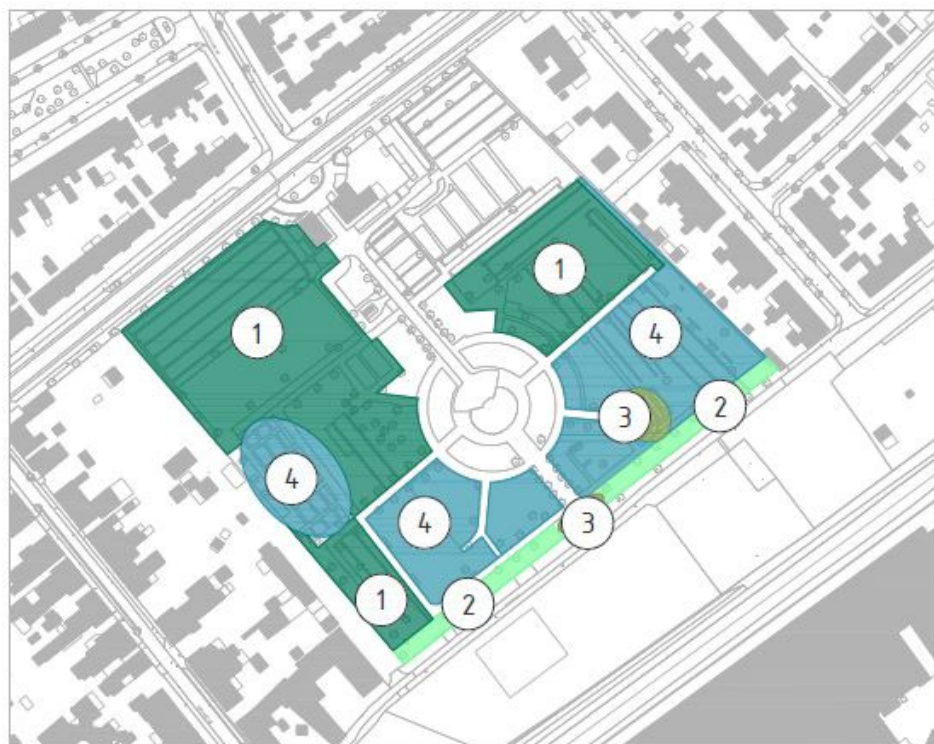
1 t/m 4. Overige aspecten

- 1 Inzaaien gras
- 2 Aanplanten (groenblijvende) heester- en boombeplanting gecombineerd met kleurrijk bosplantsoen
- 3 Inrichting kindergraven
- 4 Inrichting grafvelden

- Grasbestand is van zeer slechte kwaliteit;
 - Onkruiden en mosgroei aanwezig;
 - Het is niet egaal.

- Renoveren (egaliseren en opnieuw inzaaien) van gazons;
- Grasbestand is uitgebreid, zoals eerder omschreven, door zijpaden te veranderen in gazon;
- Grasbestand wordt frequenter en korter gemaaid, zodat het goed toegankelijk is voor bezoekers;
- Rondom obstakels wordt frequent gemaaid om de uitstraling te optimaliseren.

- Achterzijde begraafplaats bestaat uit een verwaarloosd looppad van halfverharding en een verouderd grasbestand;
- Er is geen belevingswaarde.

- Bosplantsoen is aangebracht (wat de biodiversiteit verhoogd);
- Frequentie onderhoud betreft het uitdunnen van het bosplantsoen eens per 3 - 5 jaar.

- Twee locaties waar kinderengraven aanwezig zijn;
- Weinig tot geen belevingswaarde aanwezig.

- Intiemere gedenkplek voor nabestaanden;
- Groenblijvende haag rondom beide kindergrafvelden is aangeplant;
- Meerstammige heesters met een hoge sierwaarde zijn aangeplant;
- Vaste plantenborders zijn gerealiseerd rondom beide kindergrafvelden.

- Twee locaties waar twee-laags begraven kan worden;
- Diverse grafvelden zijn momenteel in zijn geheel bezet;
- Grafvelden met veel leegstaande grafrijen zijn aanwezig;
- Slechte belevingswaarde van het groen;
- Verouderde en deels verdwenen randbeplanting;
- Verdwenen taxushagen in haagstructuur op de begraafplaats;
- Weinig vaste planten en heesterbeplanting aanwezig op de begraafplaats;
- Bestaande beplanting is verouderd en verkeerd in een slechte staat.

- Kleurrijke vaste planten zijn aangeplant bij de uit te breiden grafvelden;
- Sierheesters zijn aangeplant bij alle uit te breiden grafvelden;
- Bomen van derde grootte zijn aangeplant bij alle uit te breiden grafvelden;
- Hagenstructuur rondom de begraafplaats is aangevuld met een nieuwe coniferen haag (Thuja occidentalis 'Brabant');
- Inboet van Taxus heeft plaatsgevonden bij de hagenstructuur.

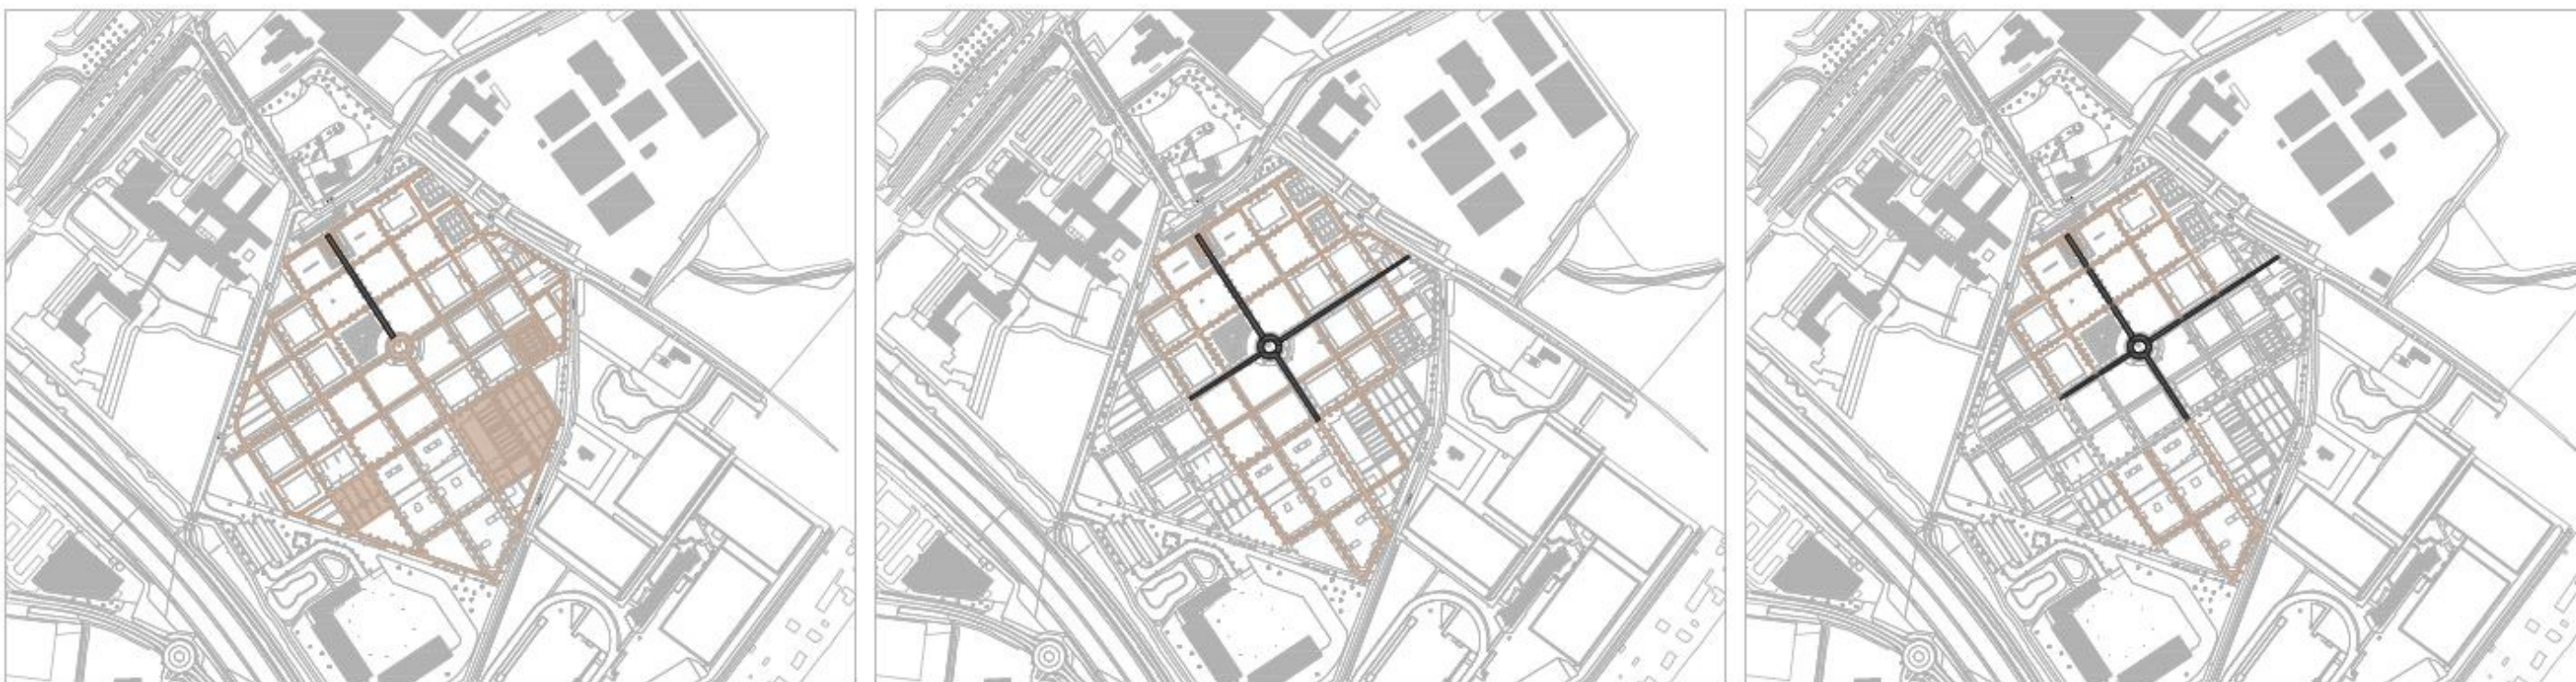
A. Verharding; hoofd- en zijpaden

Huidige situatie:

- Slecht geasfalteerd hoofdpad tot aan de 'rotonde';
- Verhardingen richting de grafvelden zijn uitgevoerd in halfverharding;
- Enkele grafvelden zijn voorzien van halfverharding rondom de grafmonumenten;
- Hoofd- en zijpaden bestaan uit halfverharding (grind):
 - Veel mossen, ongewenste grassen en onkruiden aanwezig;
 - Slechte kwaliteit door aanwezigheid van kuilen;
 - Padenstructuur niet intact.

Situatie over 3 tot 5 jaar:

- Renoveren bestaand gedeelte asfalt;
- Aanbrengen nieuw gedeelte asfalt;
- Verwijderen halfverharding op locaties waar de paden naar grafvelden leiden;
- Verwijderen halfverharding op grafvelden rondom de grafmonumenten;
- Verwijderen mossen, ongewenste grassen en onkruiden bij bestaande halfverharding;
- Zijpaden westzijde begraafplaats vervangen voor gras.

Situatie over 5 - 10 jaar:

- Verwijderen gedeelte halfverharding;
- Vervangen halfverharding naar Aquado Natural of een gelijkwaardig product bij alle overige hoofd- en zijpaden;
- Overige zijpaden vervangen voor gras.

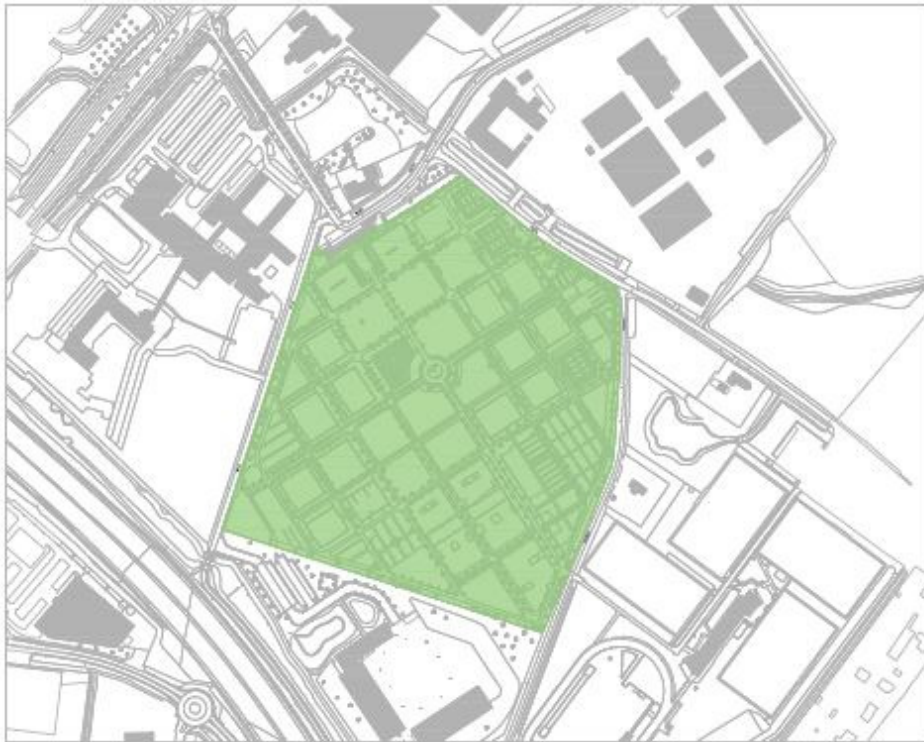
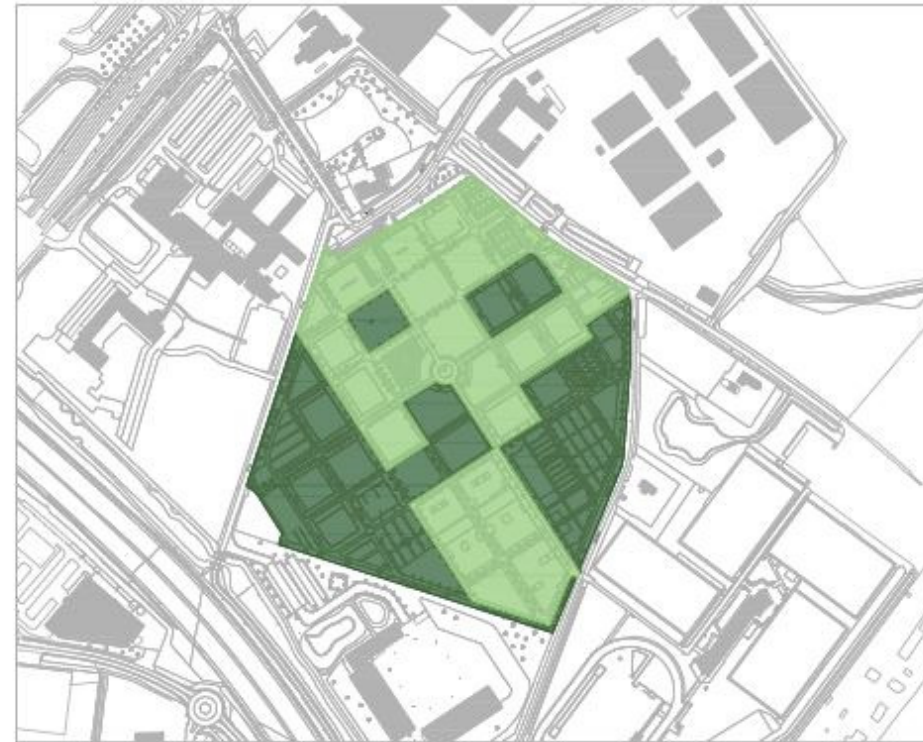
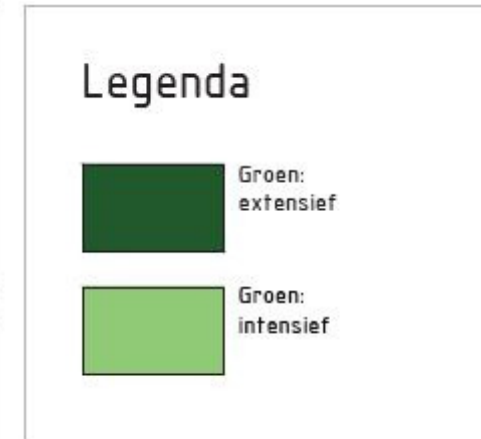
B. Groen; extensief- en intensief onderhoud

Huidige situatie:

- Grafvelden bedekt met grassen en mossen;
- Weinig kleurbeleving;
- Verouderde grasstroken langs hoofd- en zijpaden;
- Verouderde en slecht onderhouden beplanting rondom de begraafplaats (randbeplanting);
- Verouderde en slecht onderhouden heesterbeplanting en bosplantsoen aanwezig;
- Verouderde solitaire heesters/coniferen;
- Verouderde coniferen haag;
- Niet aaneengesloten hagenstructuur.

Situatie over 3 jaar (intensief onderhoudsgedeelte):

- Aanbrengen kleurrijke vaste plantenborders;
- Aanbrengen vaste beplanting in combinatie met sierheesters ten behoeve van de entree van de begraafplaats;
- Aanplanten kleurrijk bosplantsoen op de begraafplaats;
- Renoveren verouderde coniferen haag;
- Aanbrengen/aanvullen soortgelijke haagbeplanting dat als scheiding moet functioneren tussen de grafvelden;
- Intact houden laanbomenstructuur bij hoofdpad en het monumentale gedeelte.

Situatie over 3 jaar (extensief onderhoudsgedeelte):

- Inzaaien betredings- en droogtetolerant grasmengsel;
- Inzaaien bloemrijk grasmengsel;
- Aanbrengen groenblijvende beplanting en bosplantsoen rondom de begraafplaats (randbeplanting);
- Verwijderen hagenstructuur;
- Verwilderen van groenstructuur:
 - Geen (verharde) paden aanbrengen;
 - Natuurlijk proces zijn gang laten gaan;
 - Ecologisch beheer toepassen.

- Beheren huidige situatie;
- Verouderde laanbomenstructuur in één keer renoveren door middel van nieuwe aanplant.

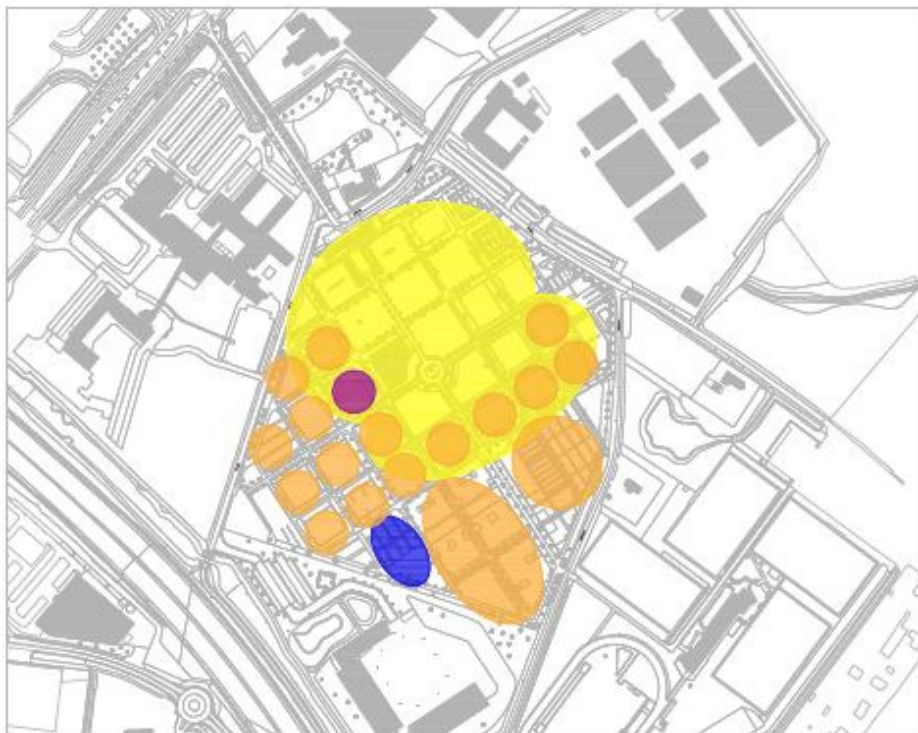
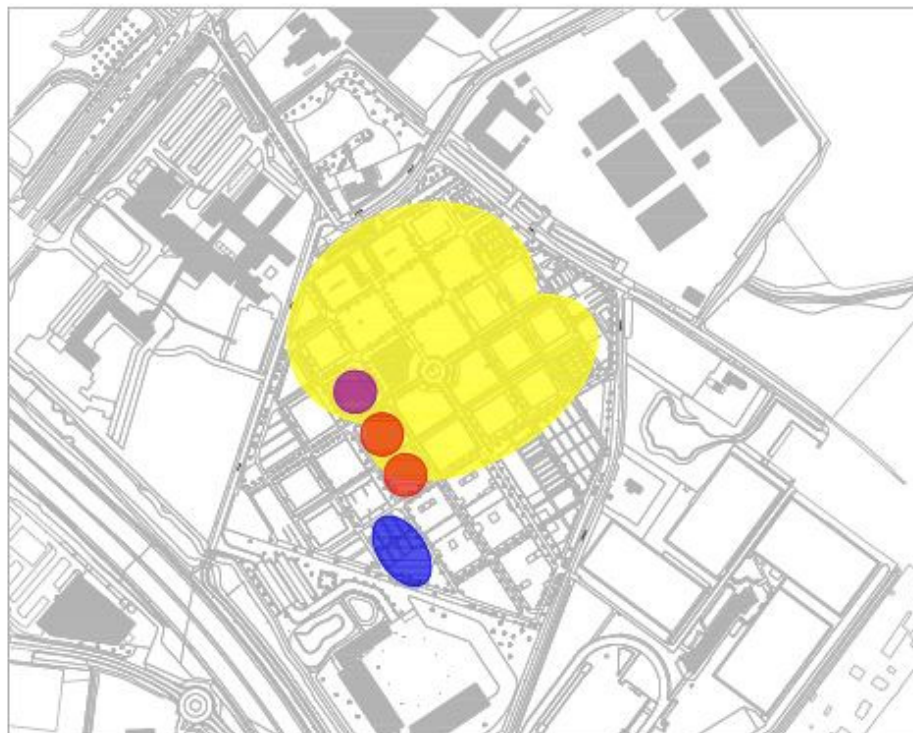
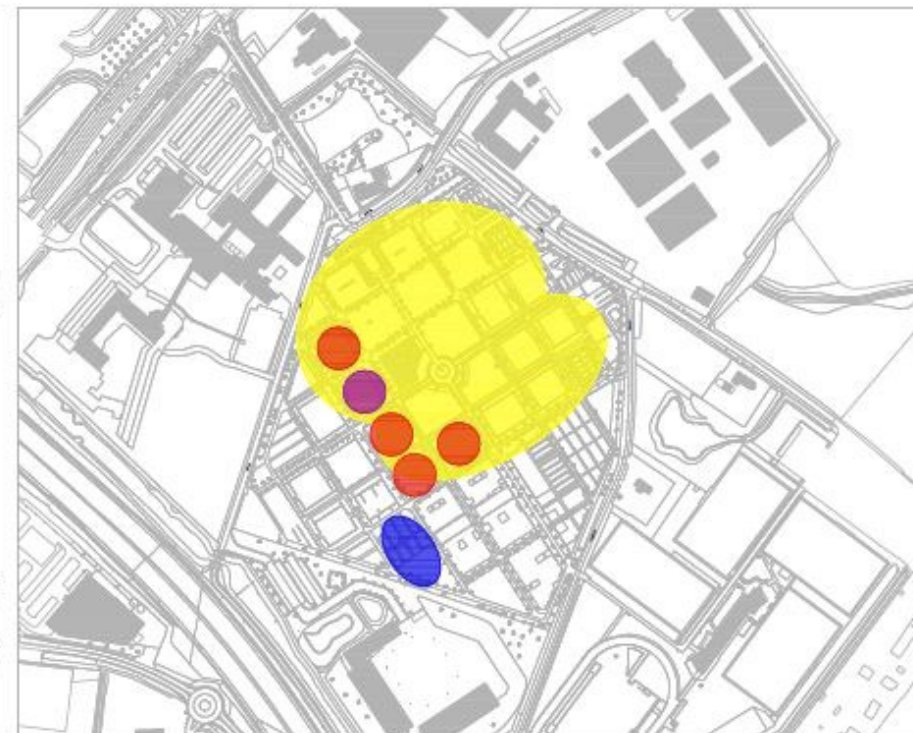
C. Uitgiftenbeleid; monumentaal, behouden en uitbreiden

Huidige situatie:

- Hoogwaardige en waardevolle grafmonumenten langs de hoofdas en in de kernzone van de begraafplaats aanwezig;
- Grafvelden/grafmonumenten verspreid over de gehele begraafplaats:
 - Grafvelden (grasoppervlaktes) met enkele graven (3 á 4 grafmonumenten) aanwezig;
 - Grafvelden (grindoppervlakte) waar geen bijzettingen meer mogelijk zijn;
 - Grind rondom graven aanwezig;
 - Bij diverse grafvakken hebben ruiming plaatsgevonden;
- Marokkaans gedeelte aanwezig op de begraafplaats in beheer van de gemeente;
- Veel aandacht voor erfgoed;
- Waardevolle locaties met sterke zeggingskracht;
- Wisselend beeld door de combinatie tussen het karakteristiek beeld en cultuurhistorisch verantwoord beheer.

Situatie over 3 tot 5 jaar:

- Behouden van hoogwaardige en waardevolle grafmonumenten langs de hoofdas en in de kernzone van de begraafplaats;
- Bij de aangegeven locaties wordt rij aan rij begraven;
- De eerder aangewezen oranje gekleurde grafvelden worden zonder concrete acties uitgefaseerd;
- Geruimde graven worden opnieuw ingezaaid;
- Waardevolle locaties met sterke zeggingskracht wordt behouden;
- Versterking van de uitstraling door de combinatie van karakteristiek en cultuurhistorisch verantwoord beheer.

Situatie over 5 - 10 jaar:

- Behouden van hoogwaardige en waardevolle grafmonumenten langs de hoofdas en in de kernzone van de begraafplaats;
- Wanneer een grafveld vol is, wordt een ander grafveld ingericht;
- Er wordt aansluitend begraven;
- Waardevolle locaties met sterke zeggingskracht bevinden zich langs de looproute (deze wordt bij 1 t/m 4. Overige aspecten inzichtelijk gemaakt);
- Wisselend beeld door de combinatie tussen het karakteristiek beeld en cultuurhistorisch verantwoord beheer is goed inzichtelijk door het huidige beheer (intensief- en extensief onderhoud).

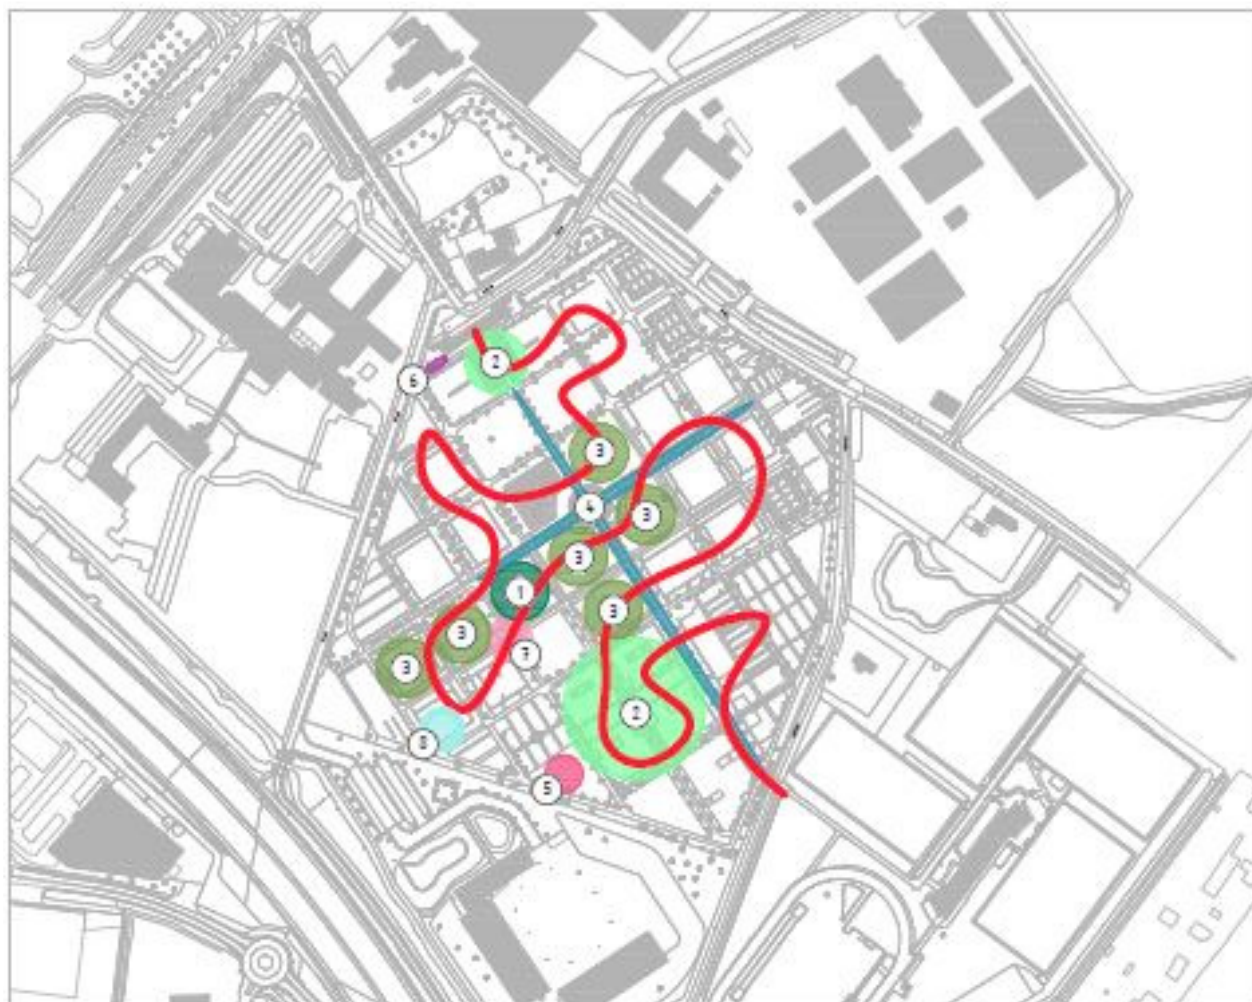
1 t/m 9. Overige aspecten

- 1 Realiseren kindergrafveld
- 2 Inrichting plantenborders
- 3 Verwijderen solitaire heesters/coniferen op grafvelden
- 4 Inrichting bloemrijke grasstroken
- 5 Ongewenst gronddepot
- 6 Verwijderen coniferenhaag en aanbrengen nieuwe haag
- 7 Monument van het te vroeg geboren kind
- 8 Realiseren nieuw gronddepot
- Route langs funeraire hoogpunten

- Geen aangewezen locatie(s) waar kinderen begraven kunnen worden;
- Kindergraven zijn verdeeld terug te vinden langs de zijpaden;
- Weinig kleurbeleving rondom de kindergraven.

- Route langs funeraire hoogpunten is gerealiseerd;
- Intieme gedenkplek voor nabestaanden;
- Realiseren van een kindergedeelte;
- Sierheesters zijn aangeplant;
- Bomen van derde grootte zijn aangeplant;
- Meerstammige heesters met een hoge sierwaarde zijn aangeplant;
- Groenblijvende haag rondom kindergrafveld is aangeplant;
- Renoveren (egaliseren en opnieuw inzaaien) van gazons.

- Verouderde heesterbeplanting aanwezig over de gehele begraafplaats;
- Plantvakken bij entree herbergt kale gedeelten;
- Geen parkuitstraling;
- Slechte belevingswaarde van de plantenborders;
- Verouderde en deels verdwenen randbeplanting;
- Weinig tot geen vaste planten borders aanwezig op de begraafplaats.

- Kleurrijke vaste planten en bodembedekkers zijn aangeplant bij de entree en de aangewezen grafvelden van de begraafplaats;
- Sierheesters zijn aangeplant bij de aangewezen grafvelden;
- Bomen van derde grootte zijn aangeplant bij de aangewezen grafvelden;
- Beplanting rondom de aangewezen grafvelden zijn aangevuld met een nieuwe groenblijvende heesterbeplanting.

Huidige situatie:	Situatie over 2 - 10 jaar:
3. Verwijderen solitaire heesters/coniferen op grafvelden	<ul style="list-style-type: none"> De aangewezen grafvelden beschikken over verouderde solitaire heesters/coniferen; Weinige belevingswaarde op de grafvelden; Weinige biodiversiteit aanwezig. 	<ul style="list-style-type: none"> Verouderde solitaire heesters/coniferen zijn verwijderd; Inzaaien met zowel betredings- en droogtetolerante grasmengsels (padenstructuur) als bloemrijke grasmengsels (overige omgeving); Hagenstructuur bestaande uit taxus is (deels) verwijderd, bij de extensieve onderhouden grafvelden.

4. Aanleg bloemrijke grasstroken	<ul style="list-style-type: none"> Verouderde grasstroken langs de hoofd- en zijpaden. 	<ul style="list-style-type: none"> Intensief onderhouden grasstroken zijn ingezaaid met bloemrijke grasmengsels; Er is per aanliggend grafmonument een looppad gecreëerd door het wekelijks te maaien door middel van een maaibreedte.

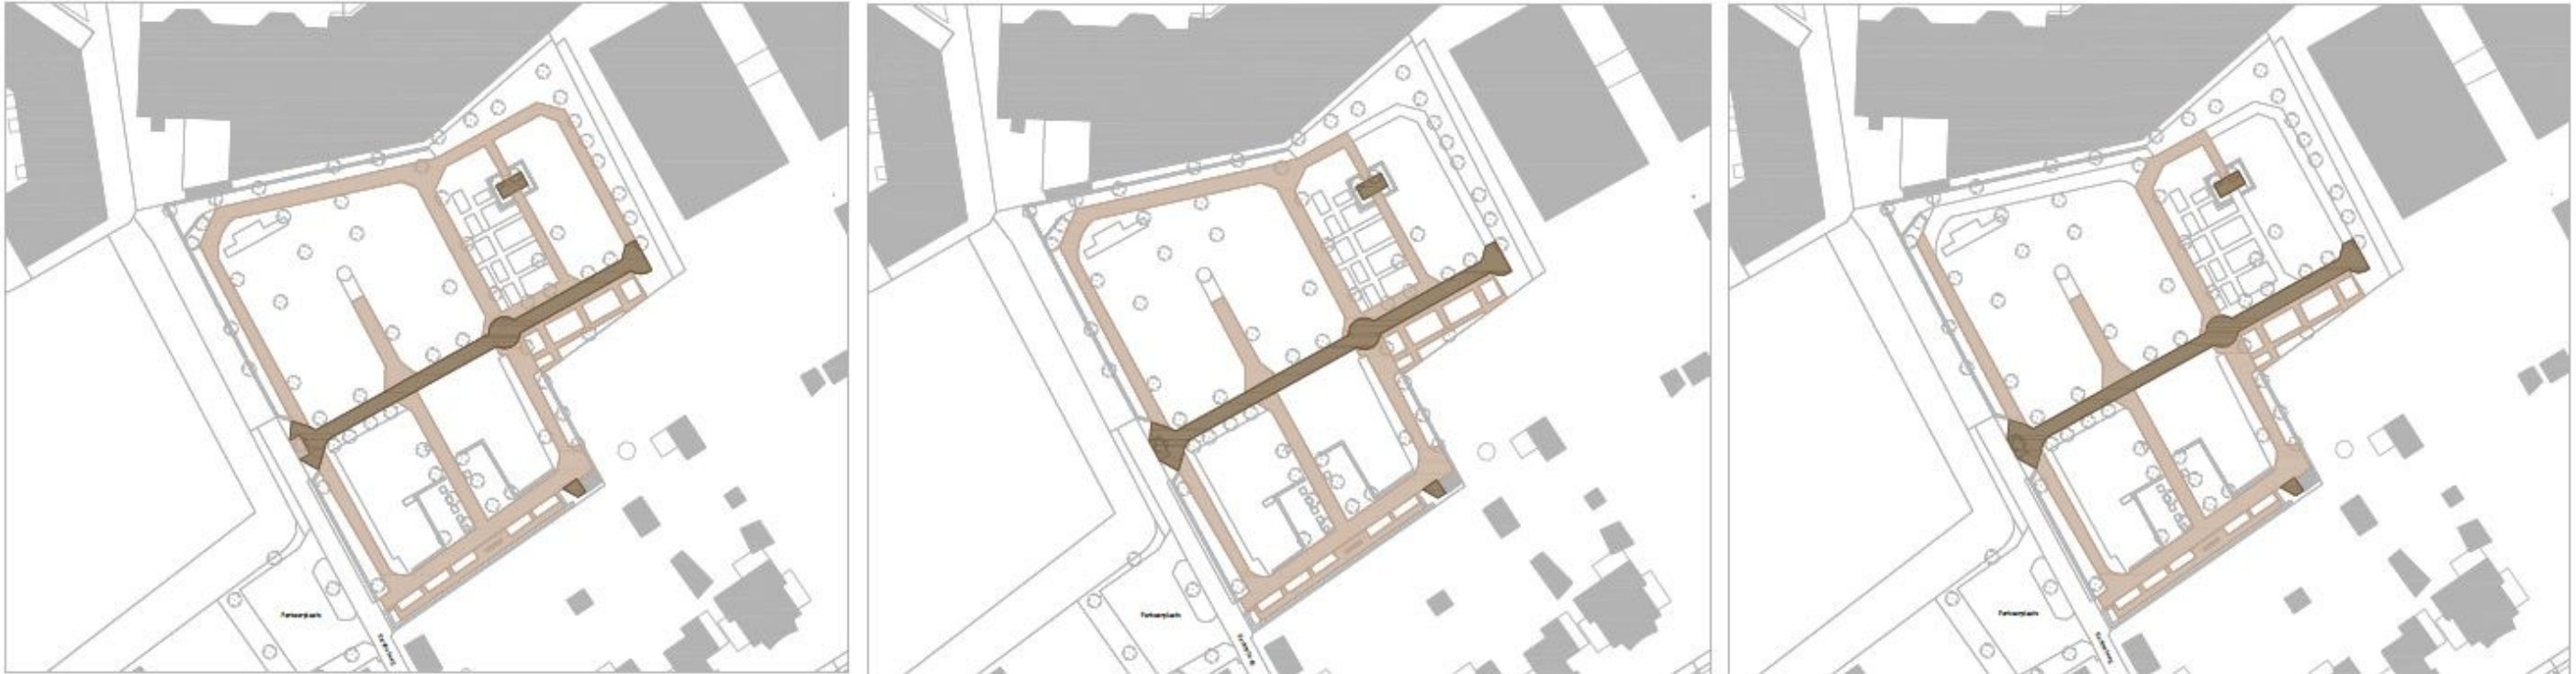
A. Verharding; hoofd- en zijpaden

Huidige situatie:

- Het hoofdpad bestaat uit elementenverharding;
- Zijpaden bestaan uit halfverharding (grind):
 - Veel mossen, ongewenste grassen en onkruiden aanwezig;
 - Moeilijk begaanbare paden;
 - Slechte kwaliteit door aanwezigheid van kuilen;
 - Padenstructuur niet intact.

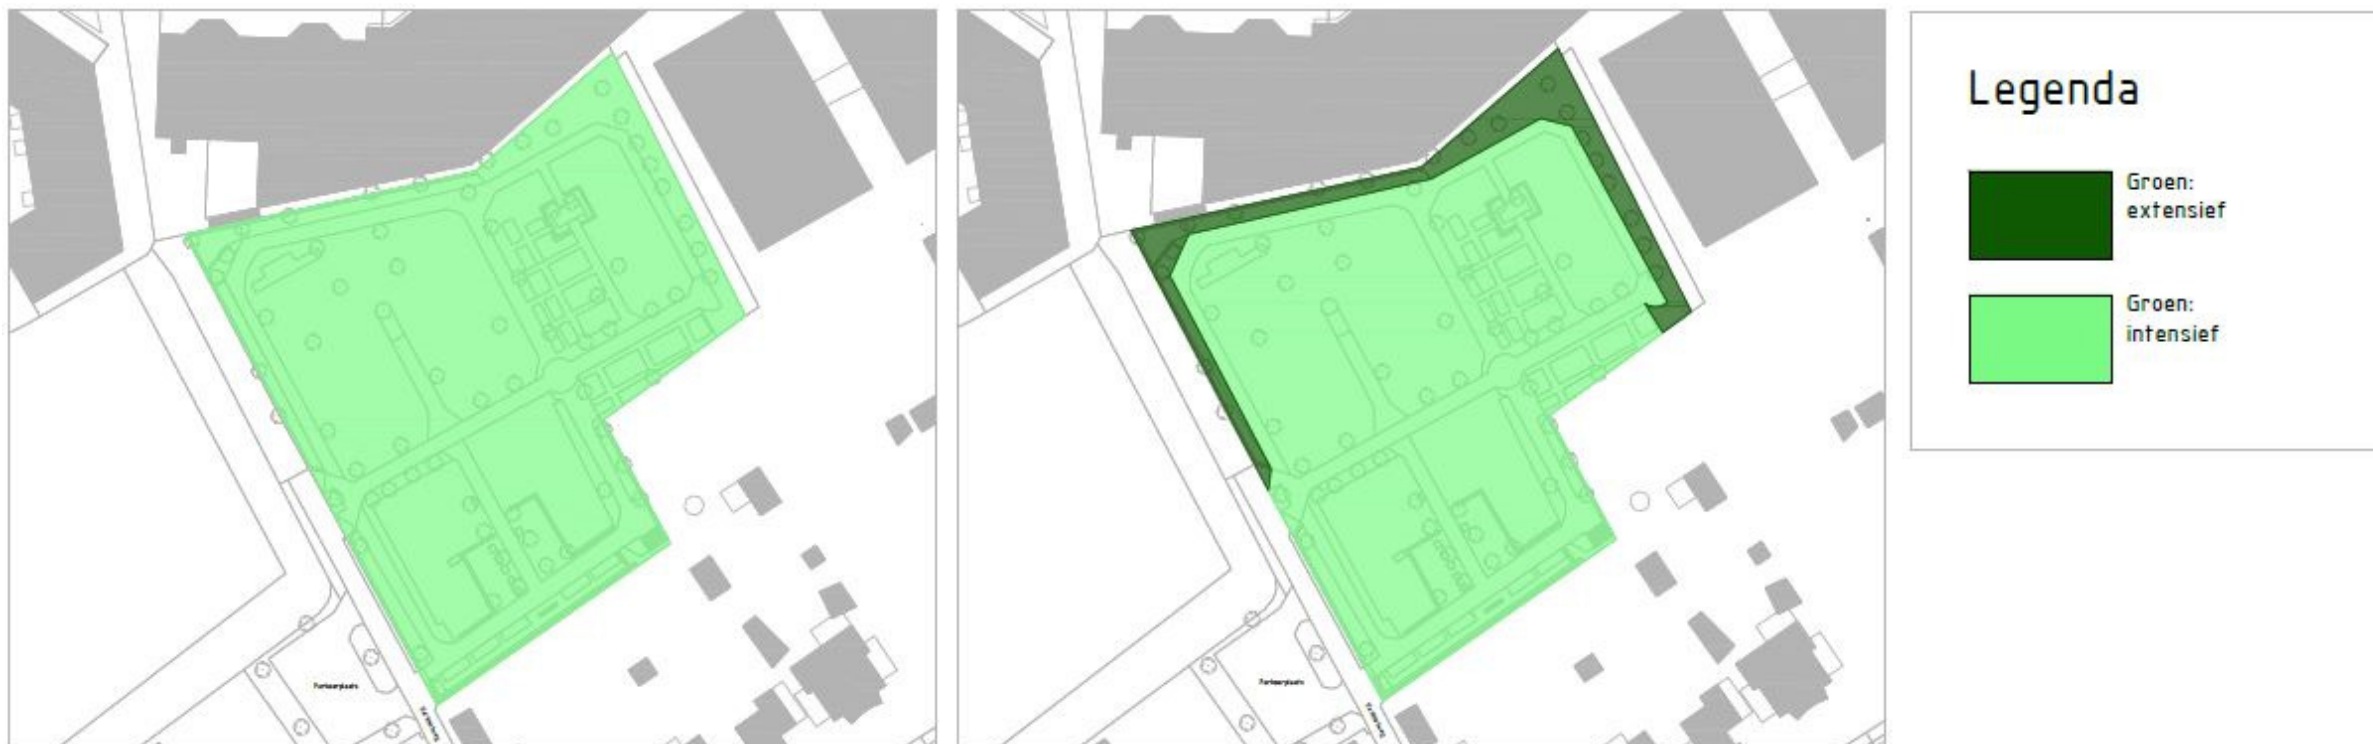
B. Groen; extensief- en intensief onderhoud

Huidige situatie:

- Gazons bevatten ongewenste grassen, onkruiden en mossen;
- Weinig kleurbeleving;
- Verouderde en intensief te onderhouden beplanting aan de rand van de begraafplaats;
- Verouderde en slecht onderhouden heesterbeplanting op de begraafplaats;
- Verouderde solitaire heesters en coniferen;
- Verschillende stobbe van verwijderde bomen aanwezig;
- Niet aaneengesloten en verouderde hagenstructuur.

- Beheren huidige situatie;
- Vervangen enkele solitaire bomen.

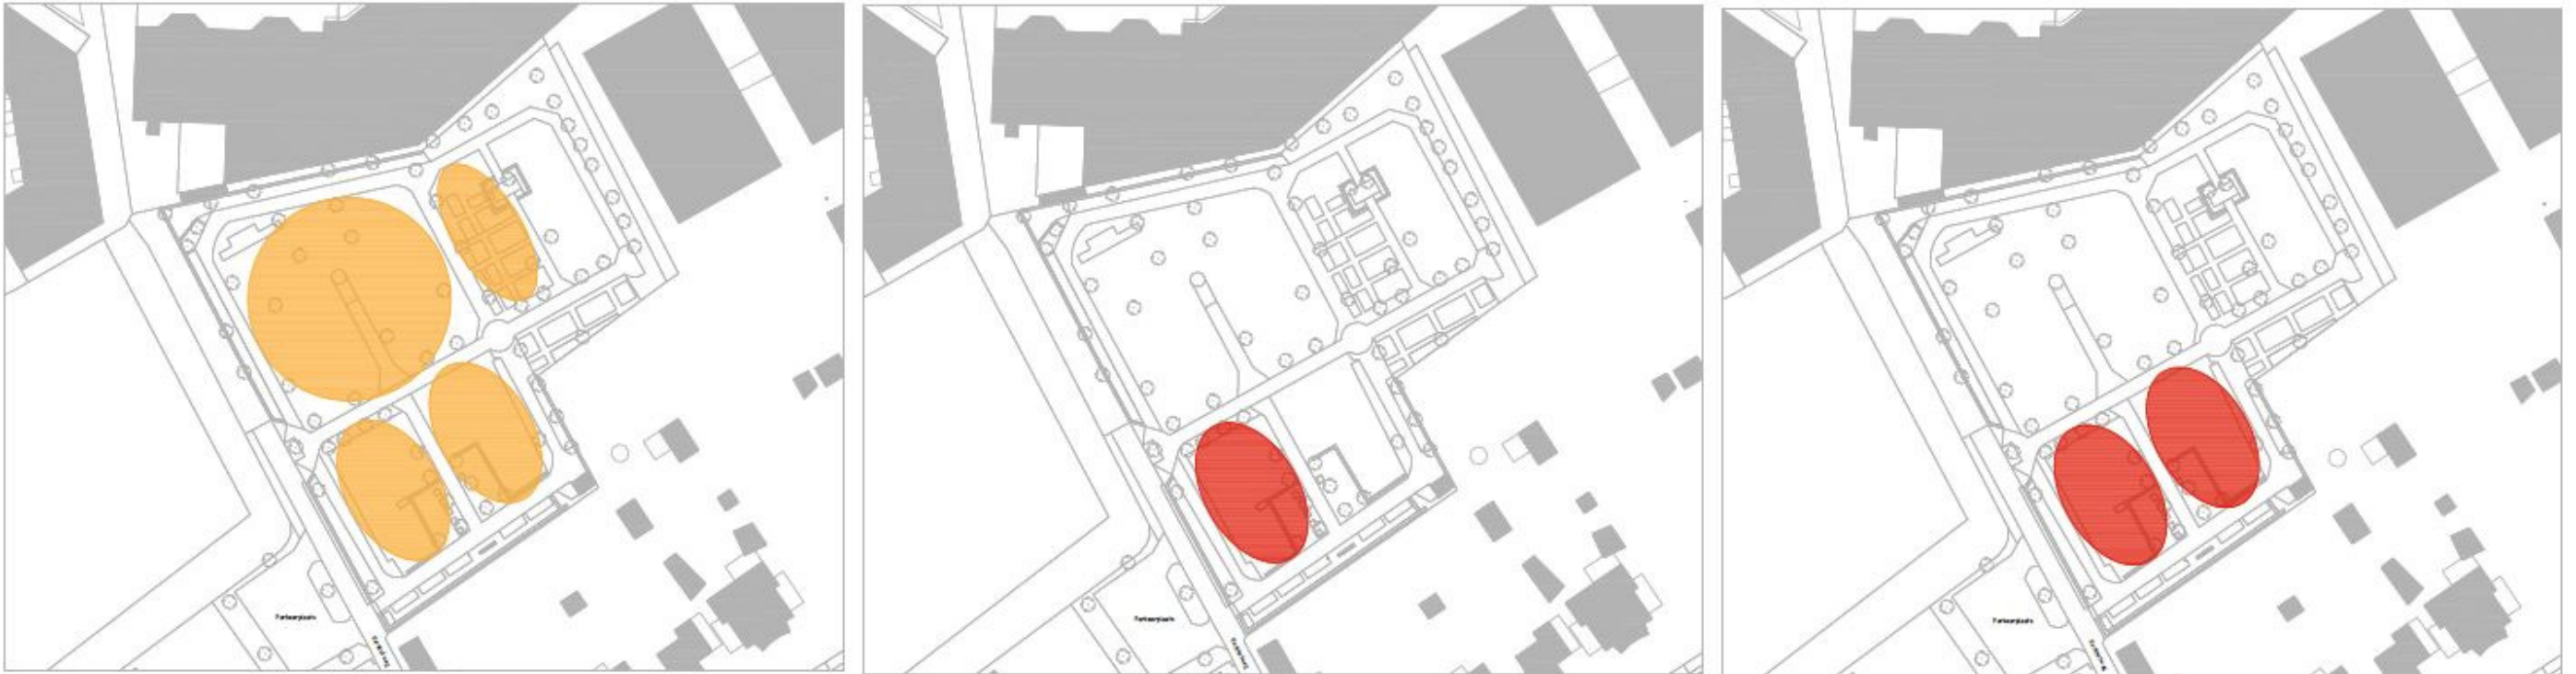
C. Uitgiftenbeleid; monumentaal, behouden en uitbreiden

Huidige situatie:

- Grafvelden/grafmonumenten verspreid over de gehele begraafplaats:
 - Op grafvelden bij de grasoppervlaktes zijn nog sporadisch graven aanwezig;
 - Op grafvelden bij de grindoppervlaktes is nog beperkt ruimte tot begraven;
- Geen erfgoed aanwezig.

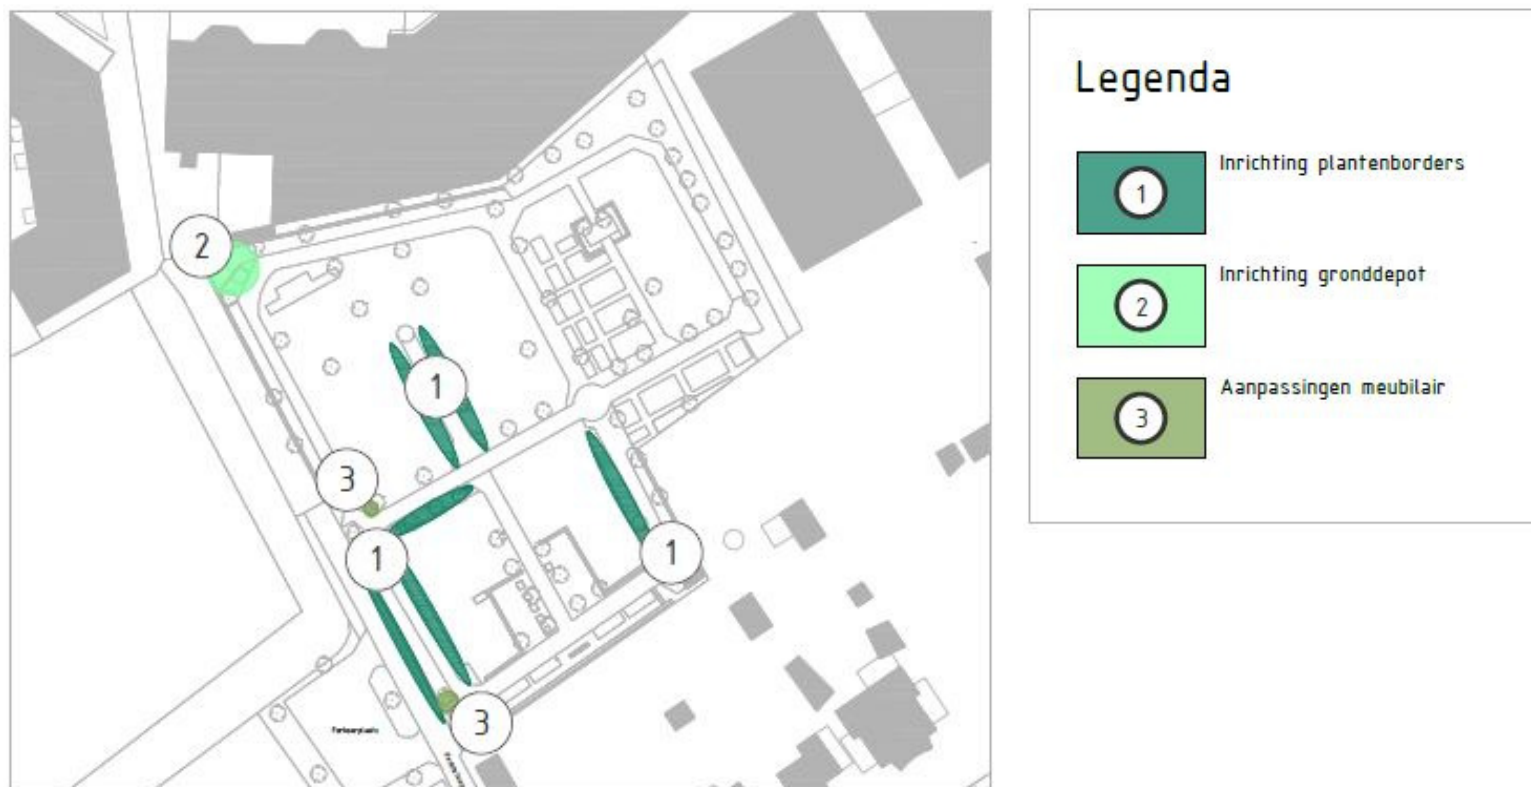
1 t/m 3. Overige aspecten

- Verouderde heesterbeplanting aanwezig over de gehele begraafplaats;
- Veel kale plekken in de plantenborders aanwezig bij binnenkomst van de begraafplaats;
- Geen kleurbeleving aanwezig op de begraafplaats;
- Het zicht op het omliggend bedrijventerrein is niet in zijn geheel afgesloten door met name een verouderde randbeplanting;
- Slechte belevingswaarde van het groen;
- Weinig vaste planten aanwezig op de begraafplaats.

- Algen groei dient op kort termijn verwijderd te worden op de zitbanken;
- Nieuwe afvalbakken zijn geplaatst op de aangewezen locaties;
- Publicatiebord inclusief een plattegrond is bij de entree gesitueerd;
- Er zijn begeleidingsbordjes aanwezig.
