Faseringsplan begraafplaatsen

Gemeente Venlo

Projectcode: 21-1645

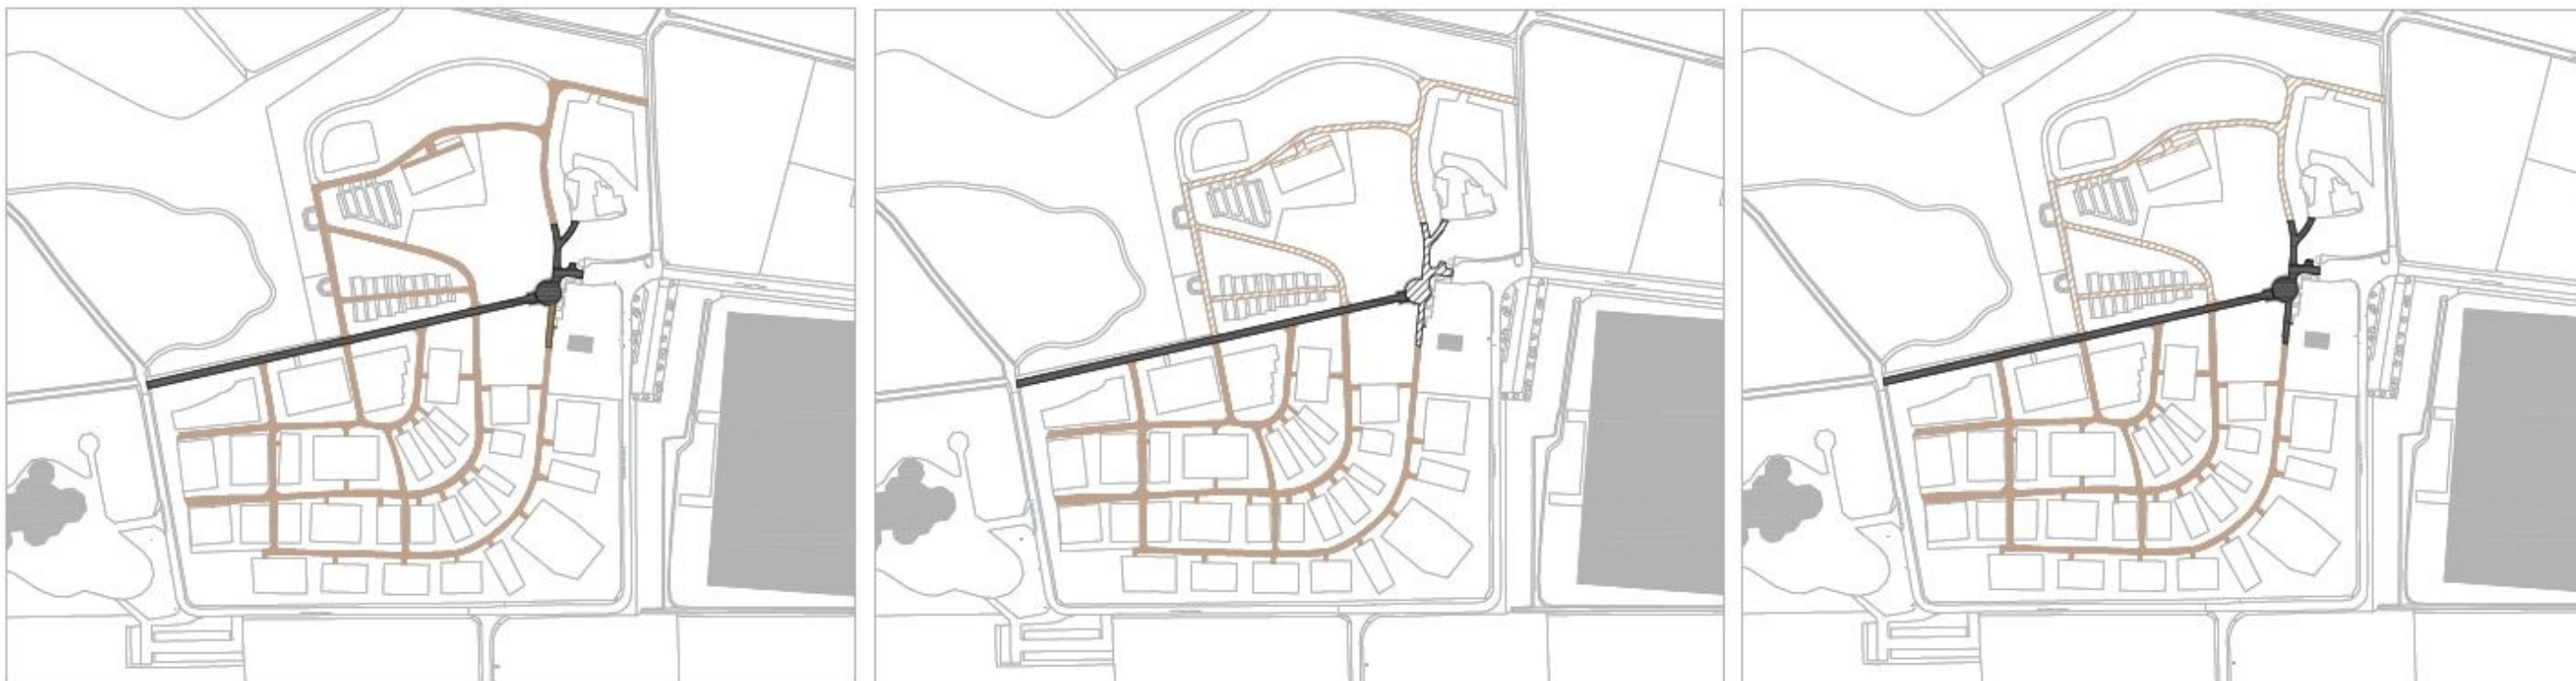
A. Verharding; hoofd- en zijpaden

Huidige situatie:

- Slechte staat asfaltverharding ter plaatsen van entree begraafplaats;
- De asfaltverharding van het hoofdpad richting achterzijde begraafplaats is in goede staat;
- Elementenverharding aanwezig bij een klein gedeelte langs het entree gebouw;
- Verhardingen richting de grafvelden zijn uitgevoerd in halfverharding;
- Hoofd- en zijpaden bestaan uit halfverharding (puin gemengd met zand):
 - Veel mossen, ongewenste grassen en onkruiden aanwezig;
 - Slechte kwaliteit door aanwezigheid van kuilen.

- Renoveren bestaand gedeelte asfalt bij entree (met lijnen gemarkeerd);
- Extensief onderhoud bij paden van halfverharding aan bovenzijde begraafplaats (met lijnen gemarkeerd);
- Onderhoudsniveau en beleid aanpassen op bosrijk gebied;
- Verwijderen ongewenste soorten beplanting, zoals brandnetels/bramen/etc.;
- Verwijderen te hoog (>5 cm) groeiende onkruiden;
- Aanbrengen puinverharding op plekken waar kuilen aanwezig zijn.

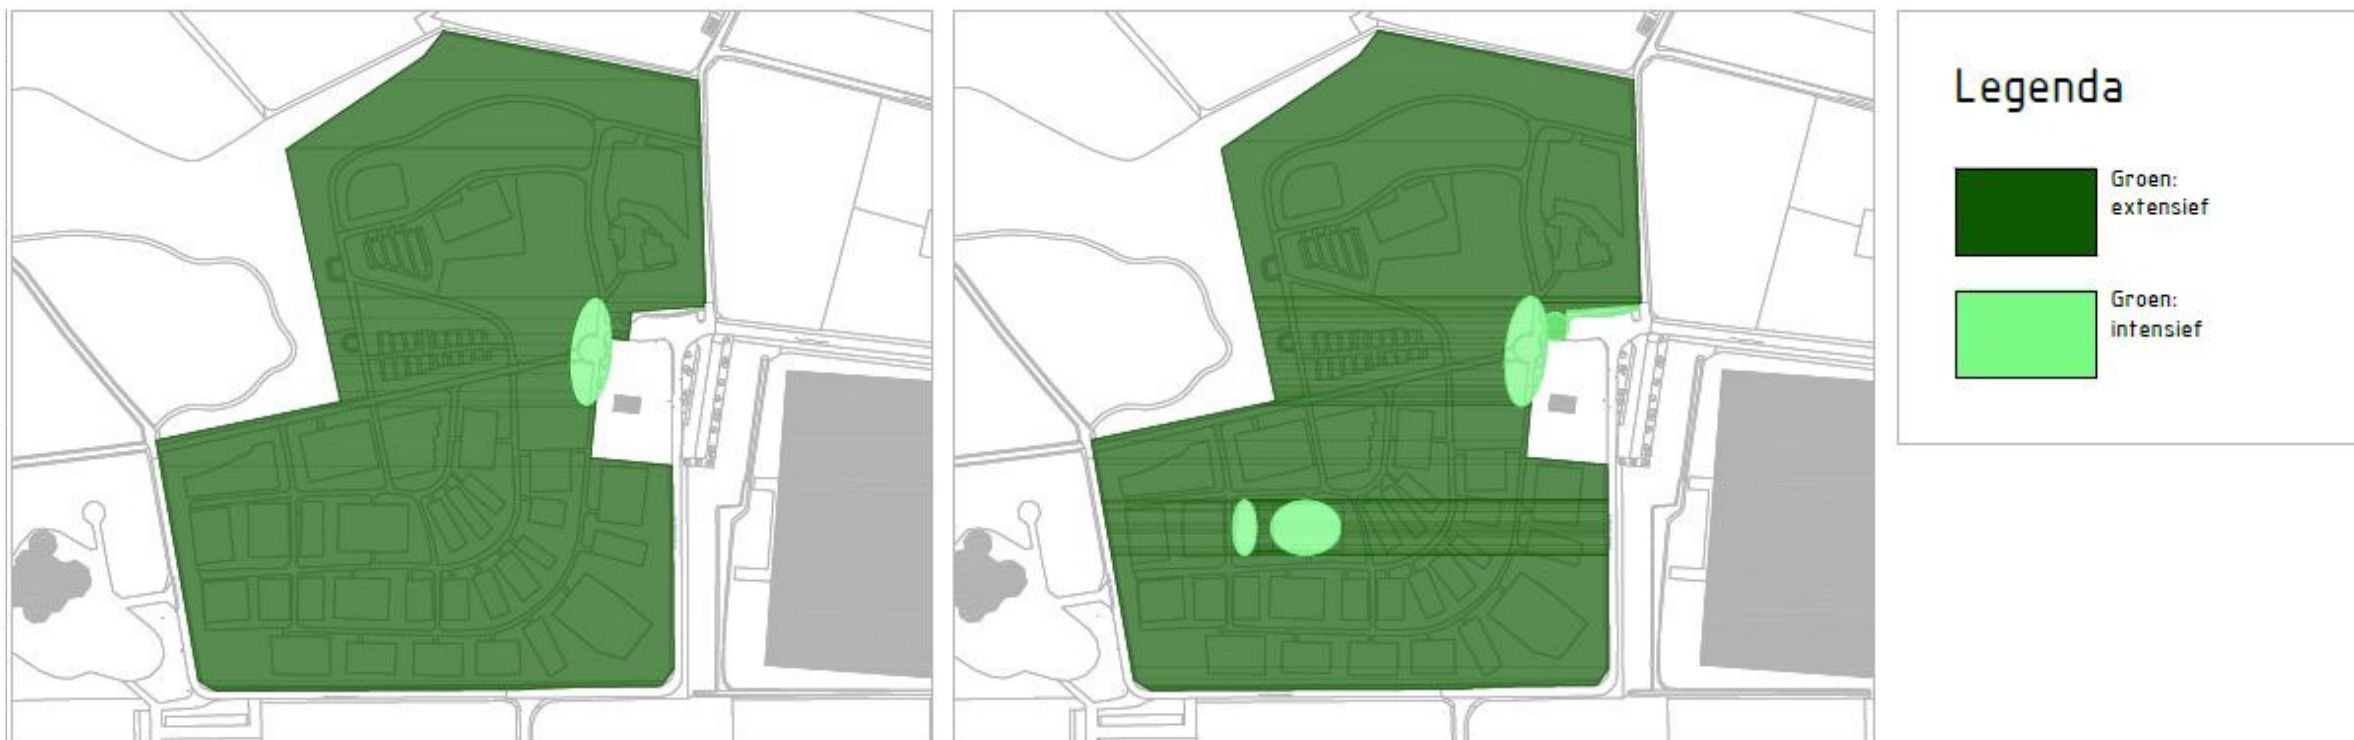
B. Groen; extensief- en intensief onderhoud

Huidige situatie:

- Het hoofdpad wordt gekenmerkt door Rhododendrons aan beide zijdes van het pad;
 - Kapotte en verouderde Rhododendrons aanwezig aan beide zijden van het hoofdpad;
- Verouderde en slecht onderhouden heesterbeplanting aanwezig;
- De entree van de begraafplaats beschikt over goed verzorgde vaste planten;
- De entree van de begraafplaats beschikt over een goed verzorgde hagenstructuur;
- Op de grasoppervlaktes zijn veel molshopen aanwezig;
- De gazons zitten vol met onkruiden en mossen.

- Beheren huidige situatie;
- Afstoten en niet intensiveren bovenzijde begraafplaats (bovenzijde gecentraliseerd hoofdpad).

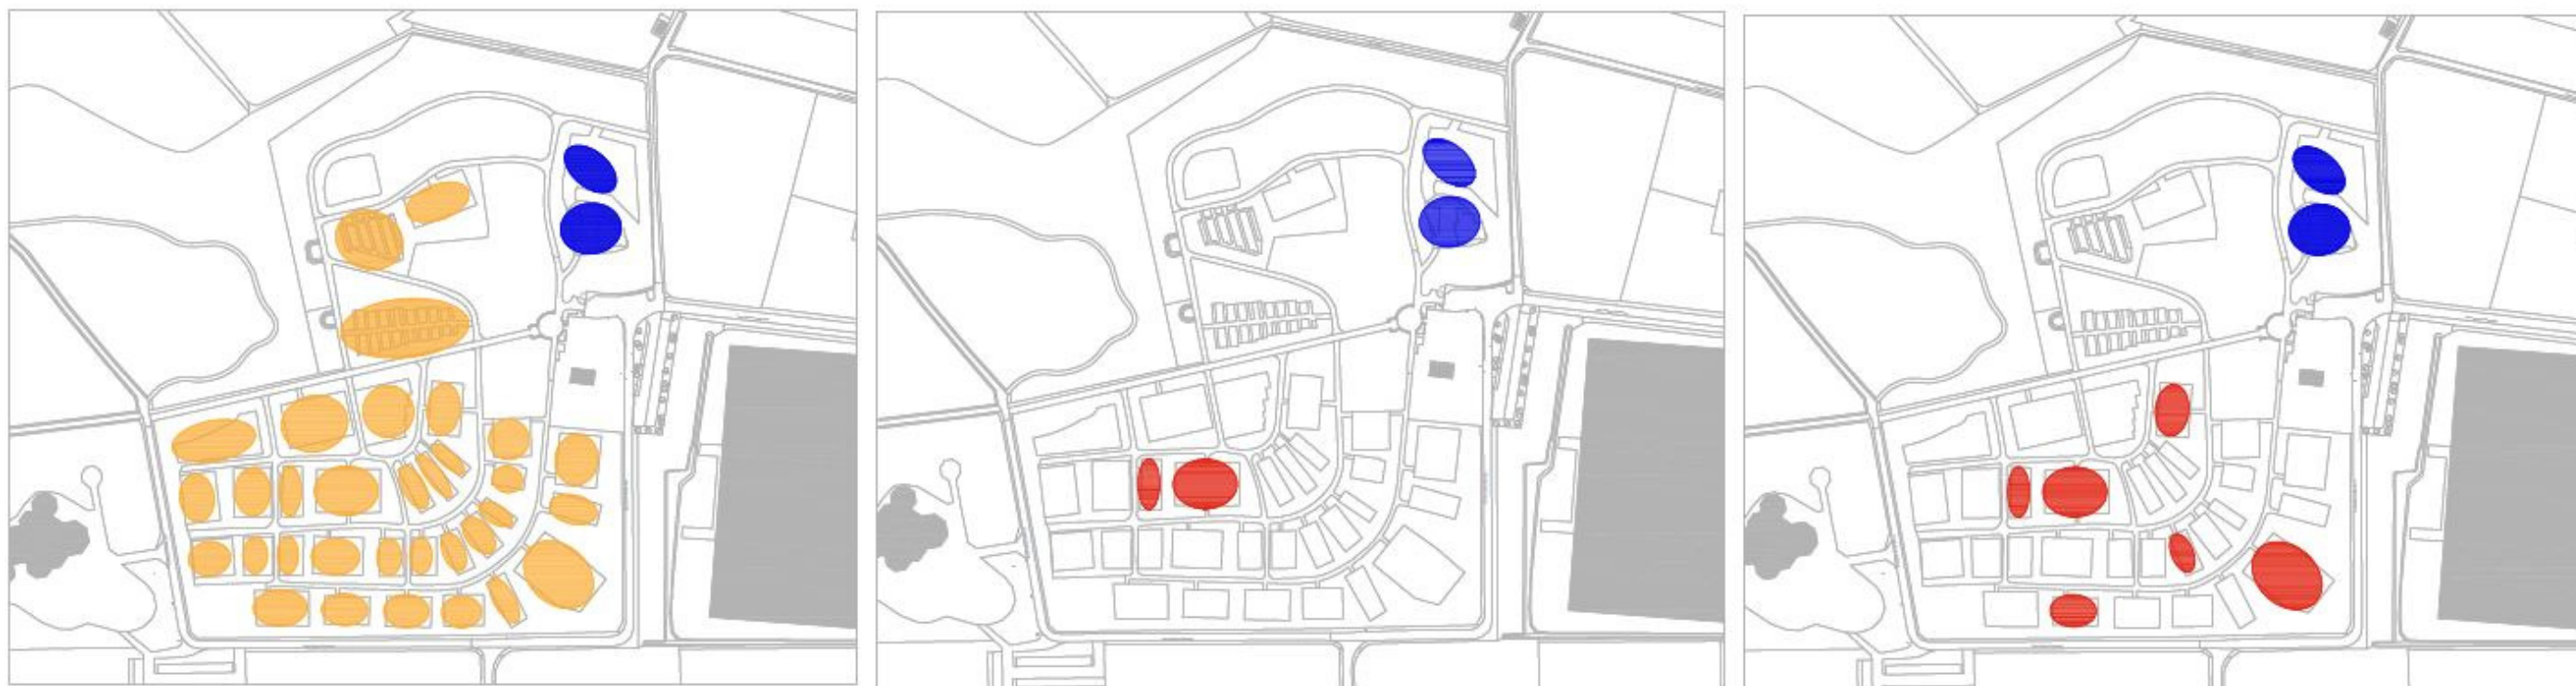
C. Uitgiftenbeleid; monumentaal, behouden en uitbreiden

Huidige situatie:

- Halfvolle/lege grafvelden verspreid over de gehele begraafplaats:
 - Het noordelijke gedeelte van de begraafplaats is redelijk aaneengesloten begraven;
- In het zuidelijke gedeelte van de begraafplaats is nauwelijks aaneengesloten begraven;
- Ruimen van bestaande graven (diverse grafmonumenten beschikken over een sticker met de tekst 'ruimen grafmonument');
- Er is een Islamitisch gedeelte aanwezig op de begraafplaats.

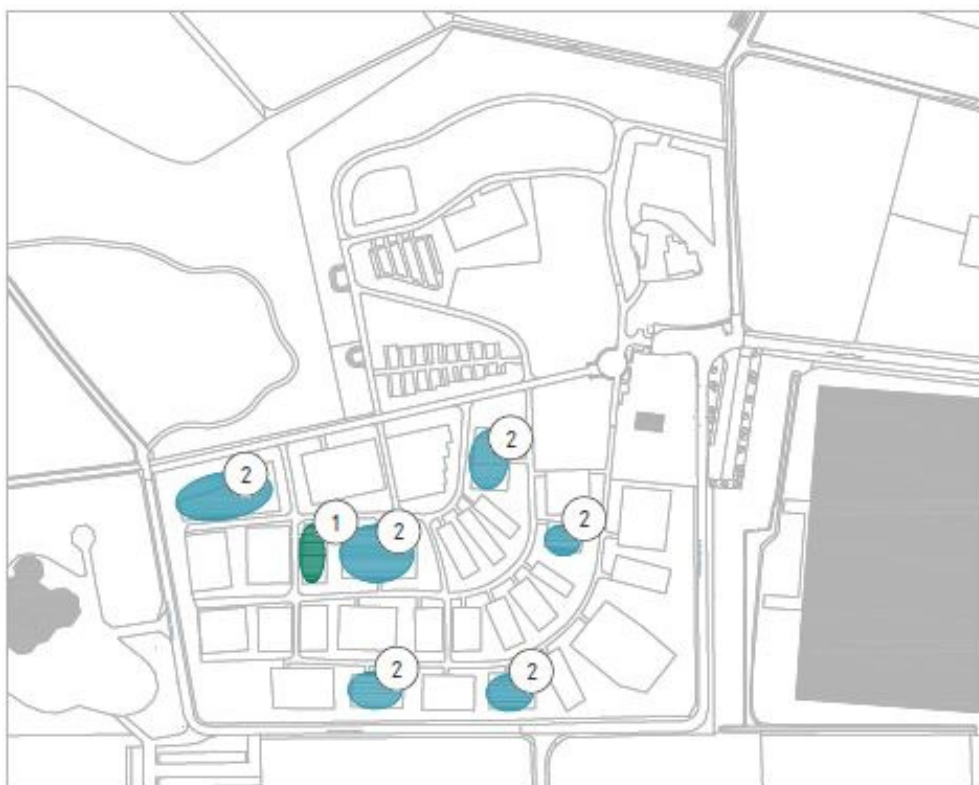
1 t/m 2. Overige aspecten

-   Uitgiftenbeleid: huidige grafvelden
-   Uitgiftenbeleid: behouden en/of uitbreiden
-   Uitgiftenbeleid: Islamitisch gedeelte

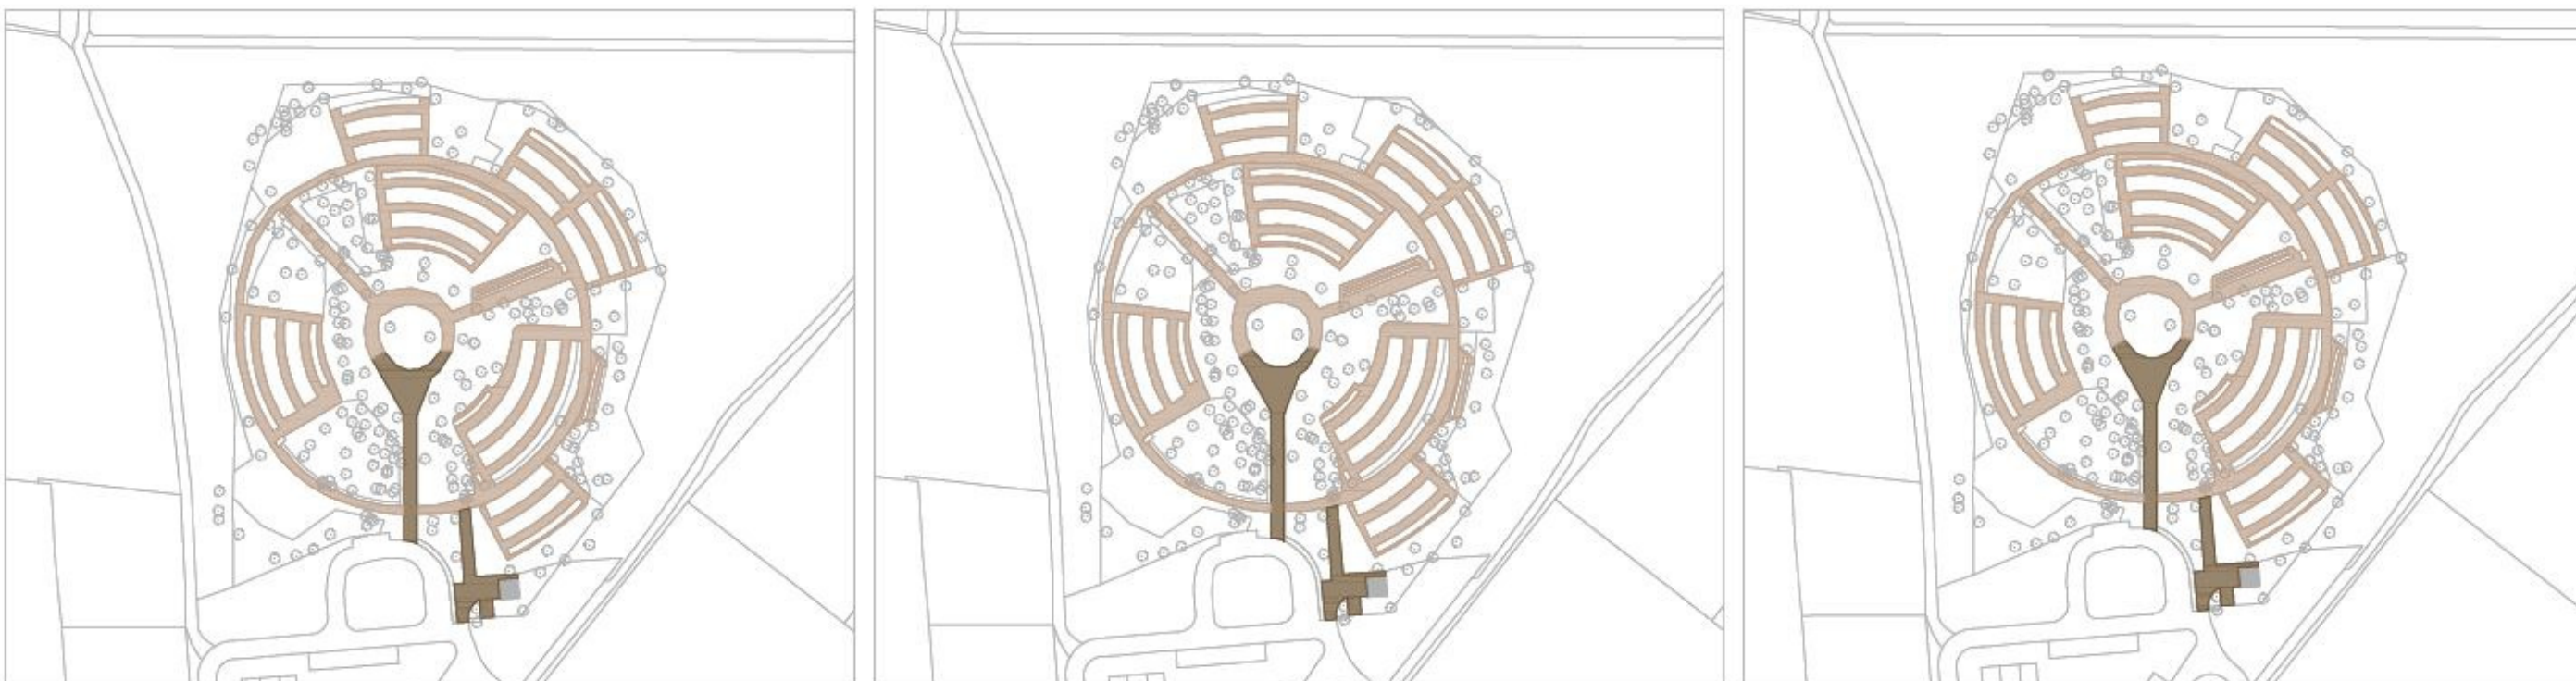
A. Verharding; hoofd- en zijpaden

Huidige situatie:

- Alle looppaden zijn redelijk tot goed toegankelijk;
- Verharding uitgevoerd in elementenverharding ter plaatsen van entree begraafplaats richting de middenas en een gedeelte richting het gronddepot;
 - Mosgroei aanwezig;
- Verhardingen richting de grafvelden zijn uitgevoerd in halfverharding;
 - Mosgroei is minimaal aanwezig;
 - Geen tot nauwelijks onkruidgroei aanwezig;
 - Enkele rijsporen aanwezig.

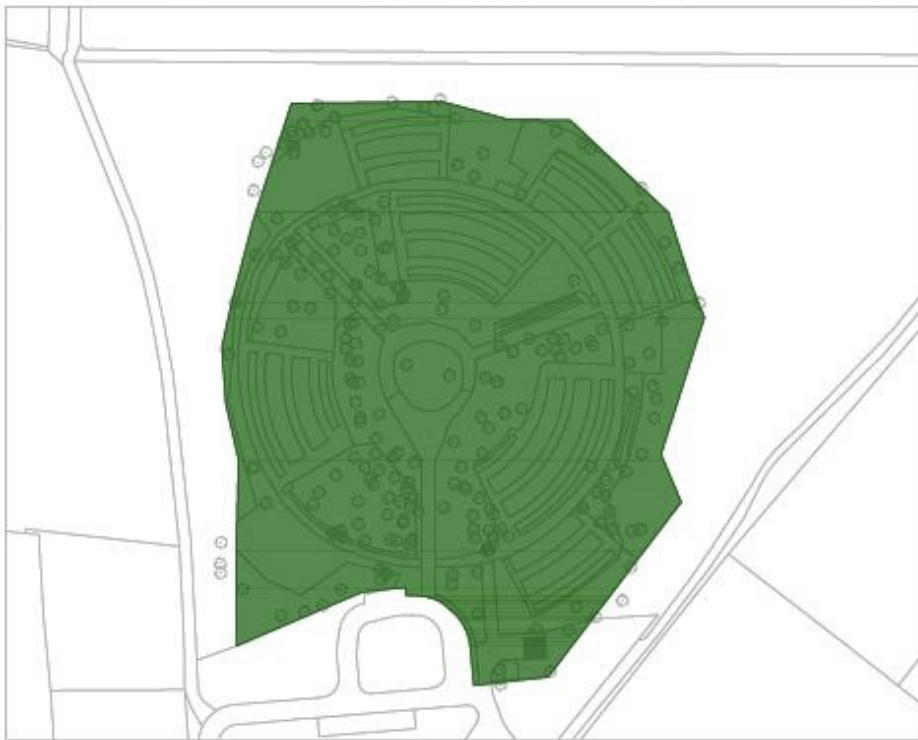
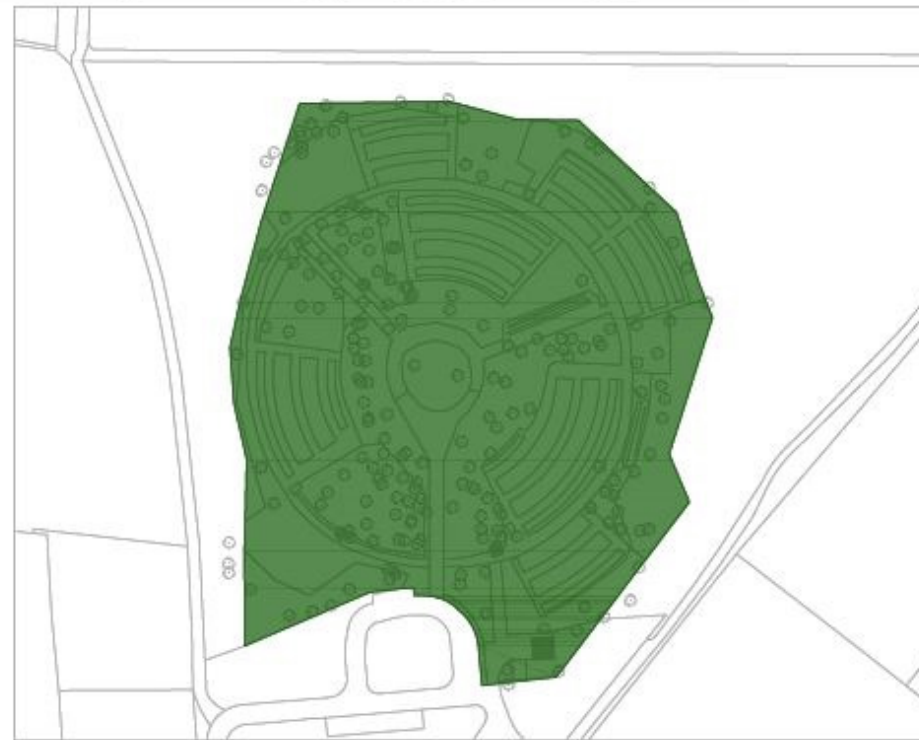
B. Groen; extensief- en intensief onderhoud

- Beheren huidige situatie.

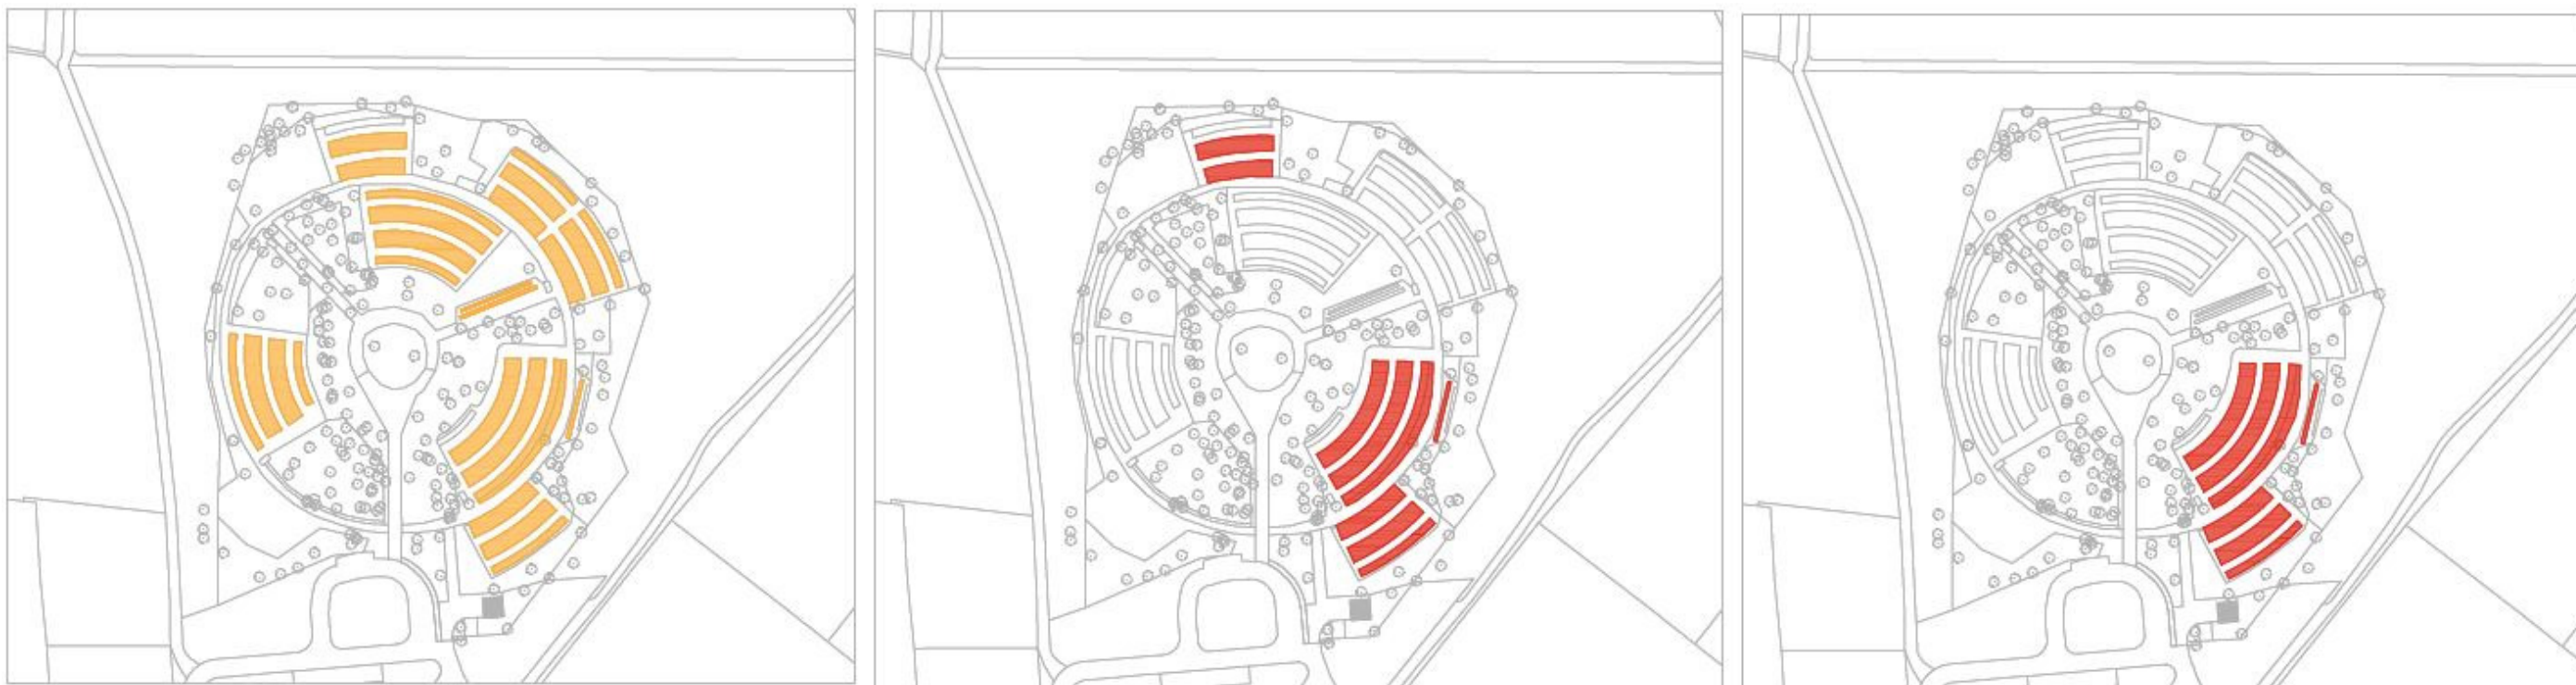
C. Uitgiftenbeleid; monumentaal, behouden en uitbreiden

Huidige situatie:

- Er is een strooiveld en urnetuin aanwezig;
- Er is vrijwel alleen aaneengesloten begraven.

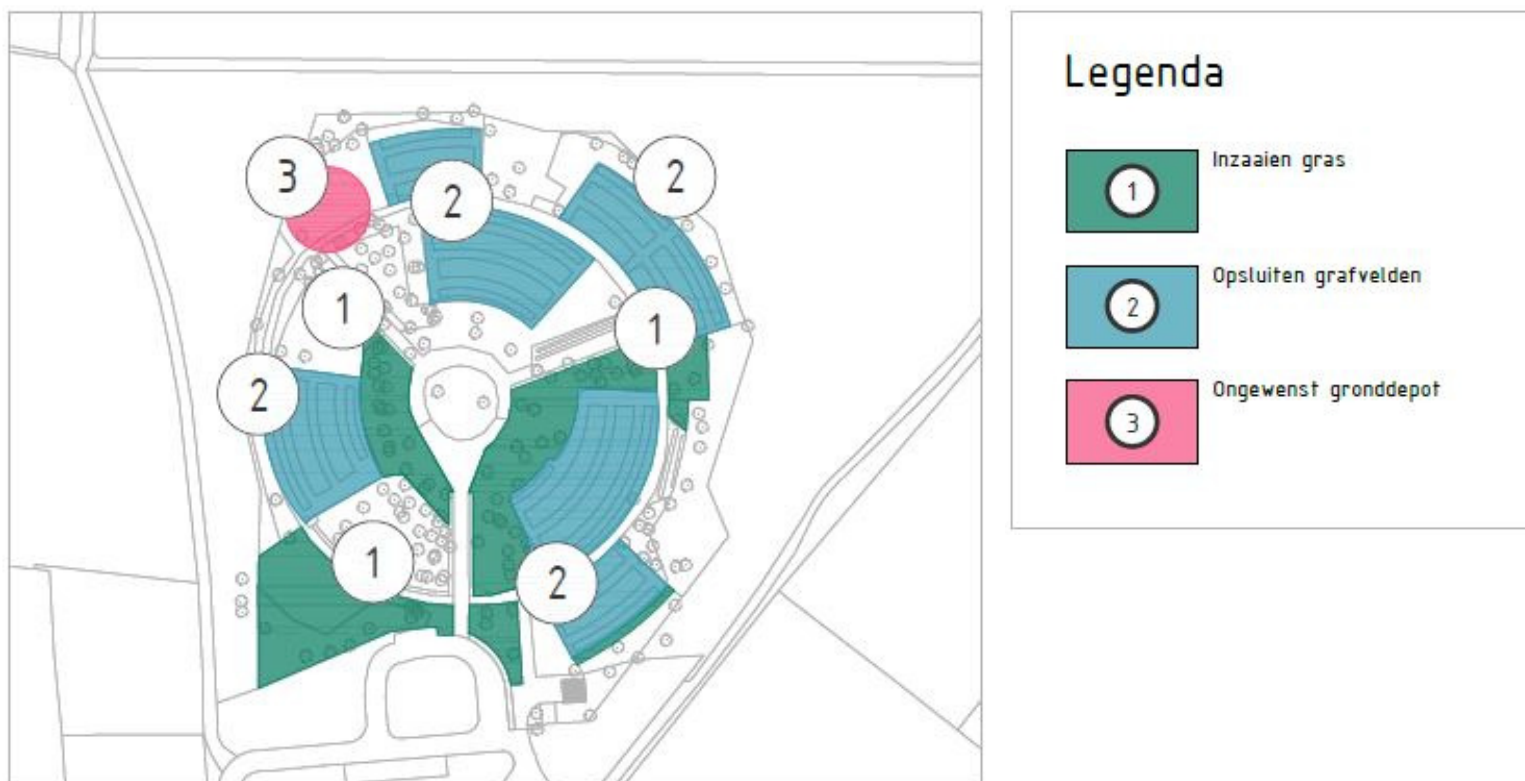
1 t/m 3. Overige aspecten

- 1 Inzaaien gras
- 2 Opsluiten grafvelden
- 3 Ongewenst gronddepot

- Op de aangewezen locaties is het grasbestand verouderd:
 - Veel mosgroei aanwezig;
 - Molshopen aanwezig;
 - Schadeplekken aanwezig;
 - Veelal schaduwlocaties;
 - Het is niet egaal.

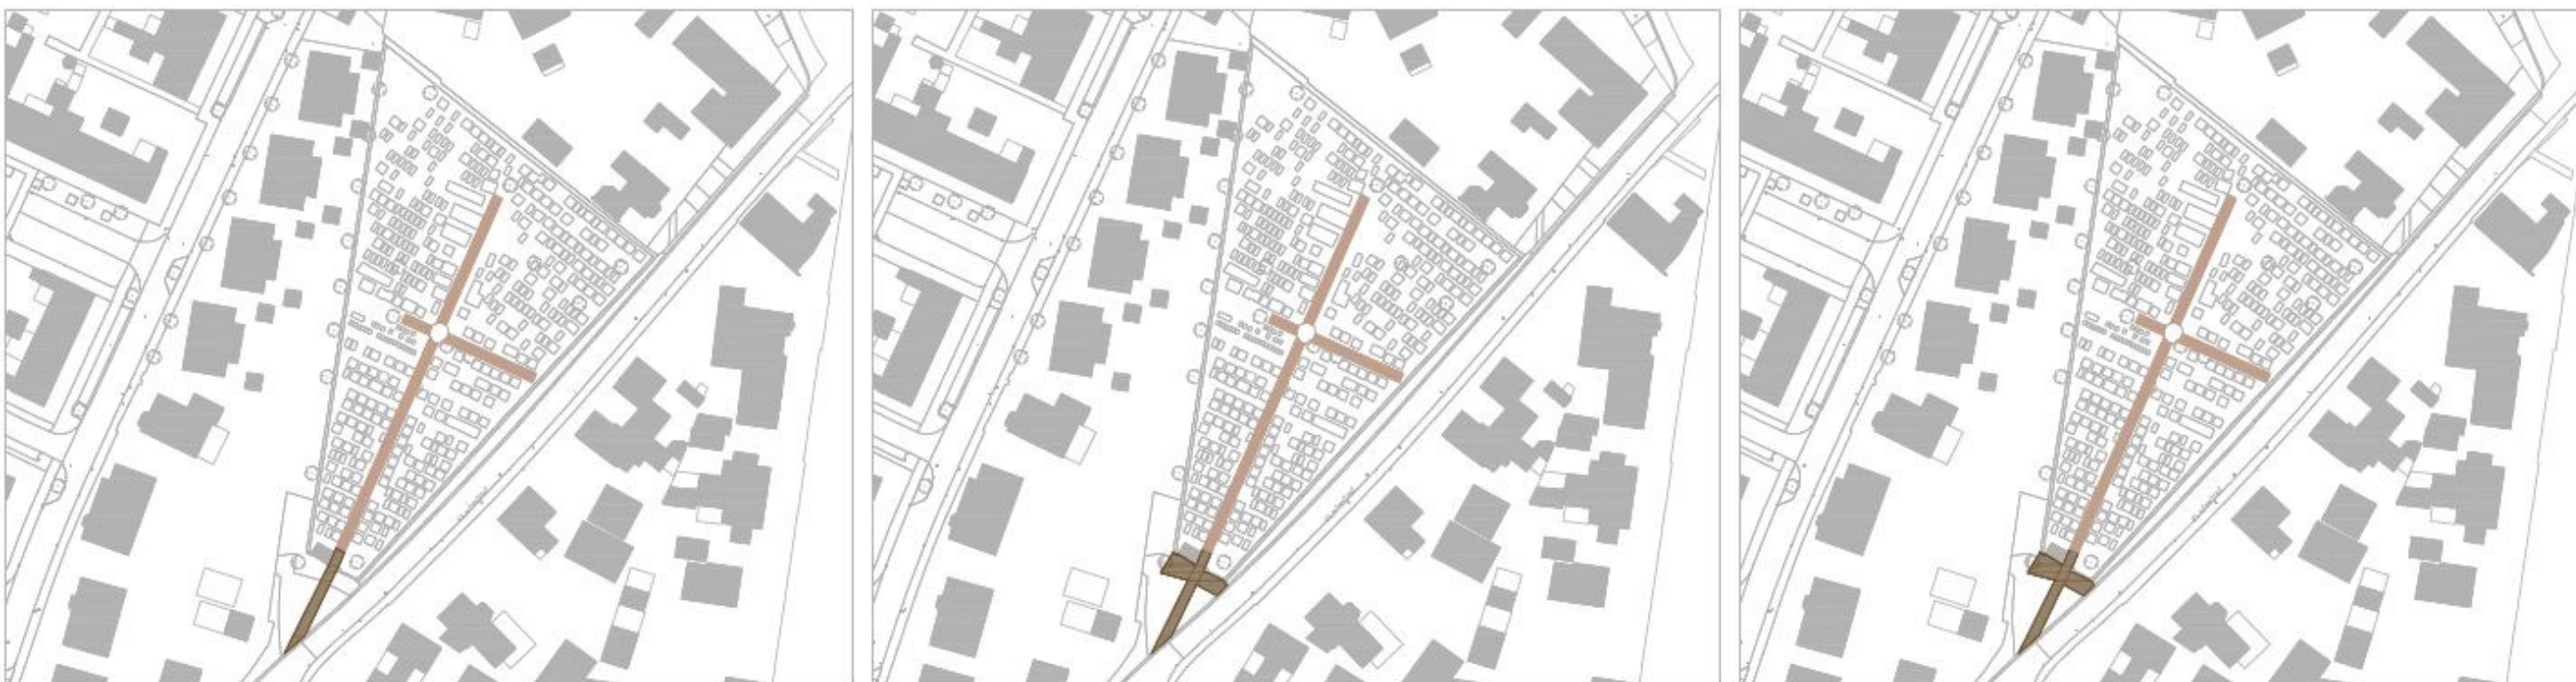
A. Verharding; hoofd- en zijpaden

Huidige situatie:

- Weinig parkeergelegenheid aanwezig;
- Looppaden op de begraafplaats zijn goed toegankelijk;
- Elementenverharding aanwezig buiten de begraafplaats als looppad richting de entree van de begraafplaats;
 - Oneffenheden aanwezig;
 - Geen karakteristieke uitstraling;
- Er is enkel halfverharding aanwezig op de begraafplaats (hoofdas en langs de grafmonumenten);
 - Onkruid en mosgroei aanwezig.

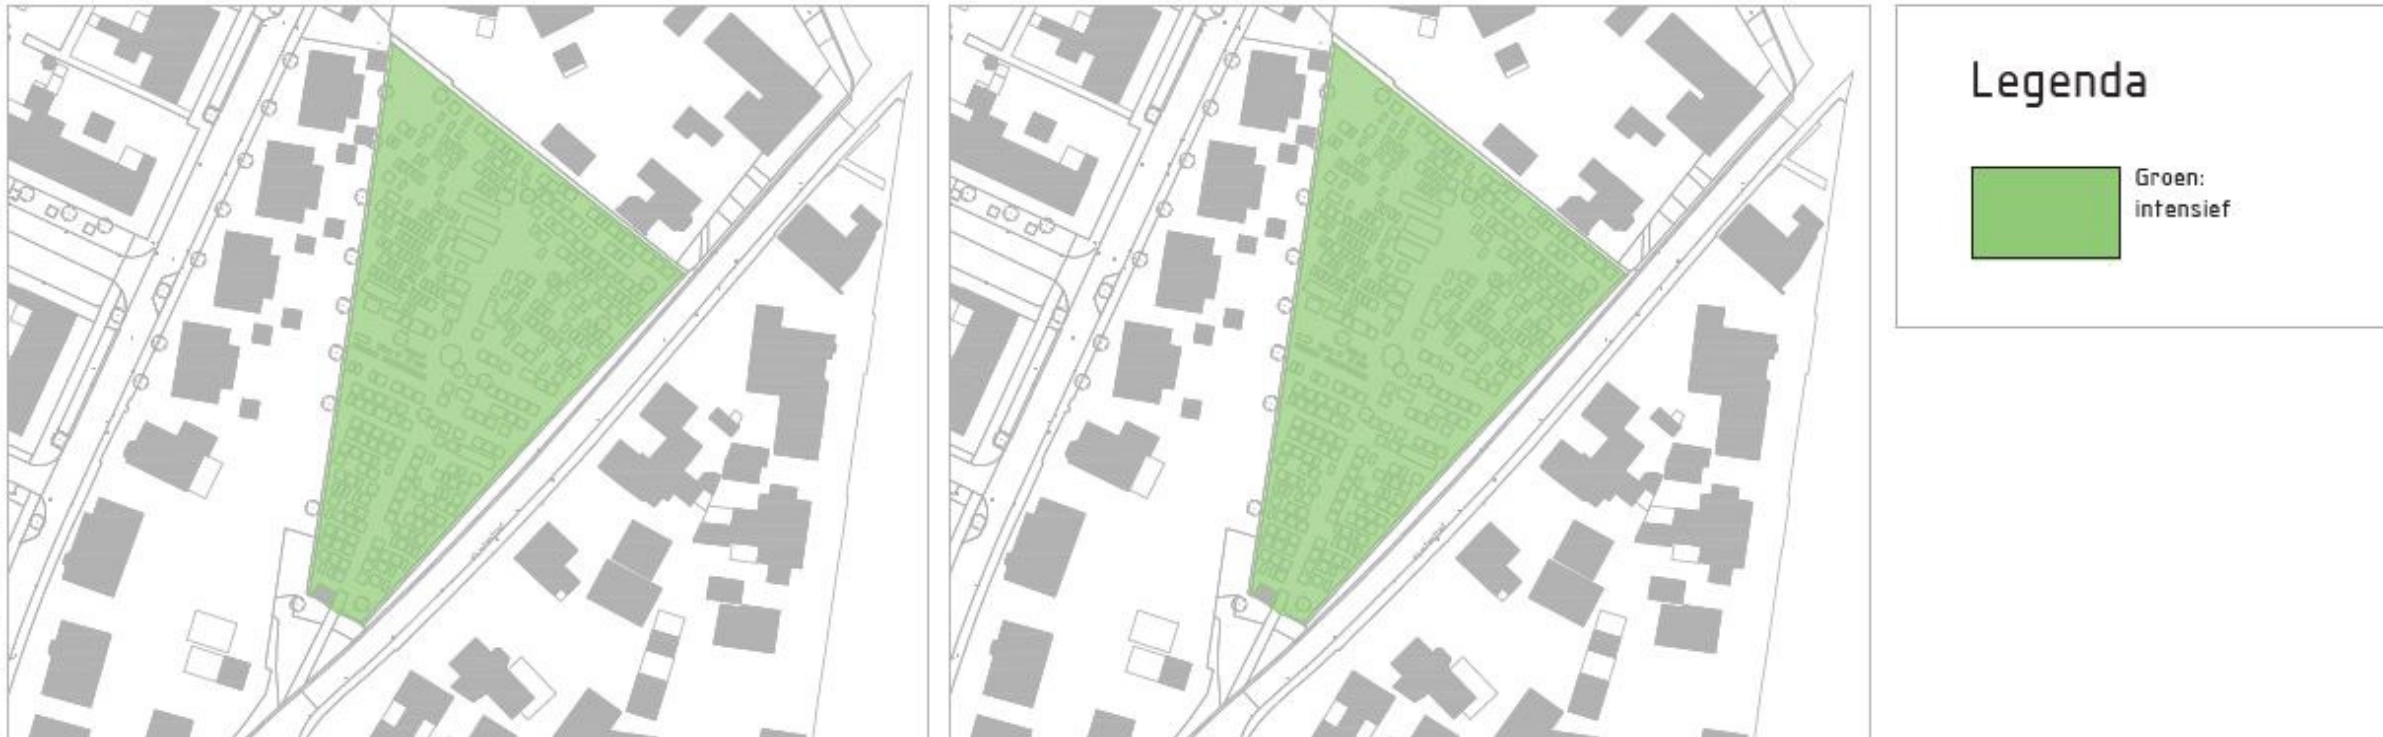
B. Groen; extensief- en intensief onderhoud

Huidige situatie:

- De begraafplaats wordt door vrijwilligers actief onderhouden;
- Weinig kleurbeleving en biodiversiteit.

- Beheren huidige situatie.

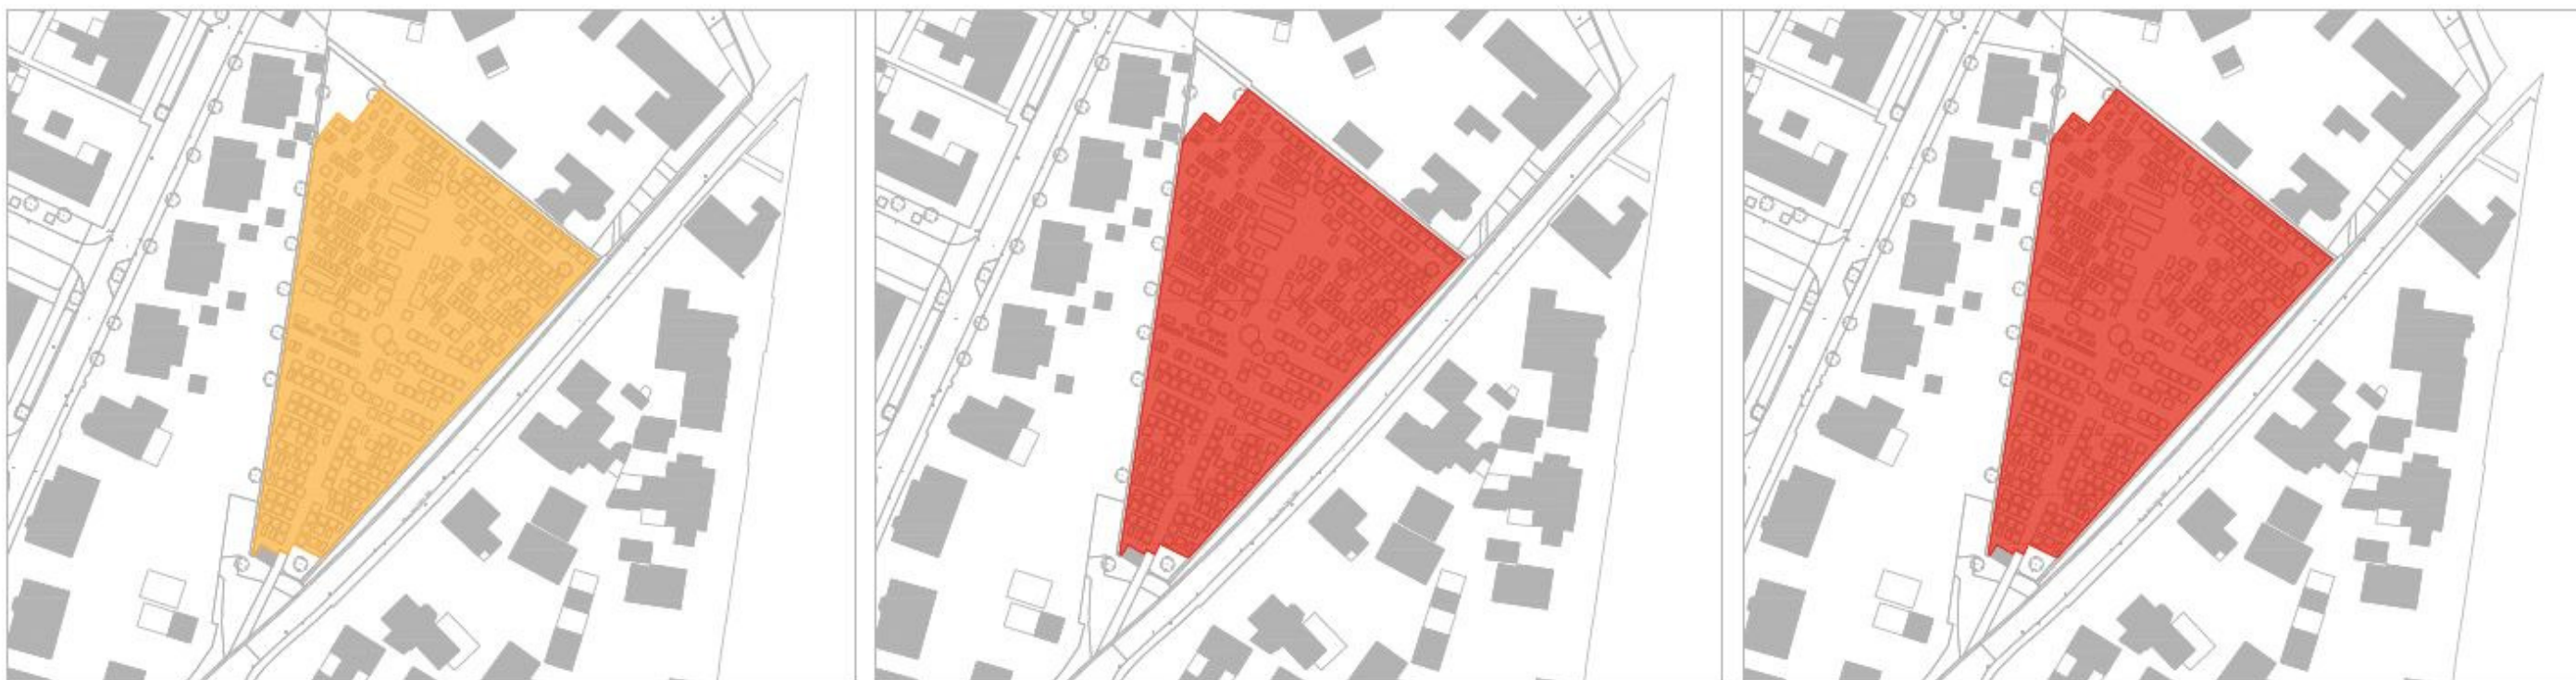
C. Uitgiftenbeleid; monumentaal, behouden en uitbreiden

Huidige situatie:

- Geen benoemingswaardigheden.

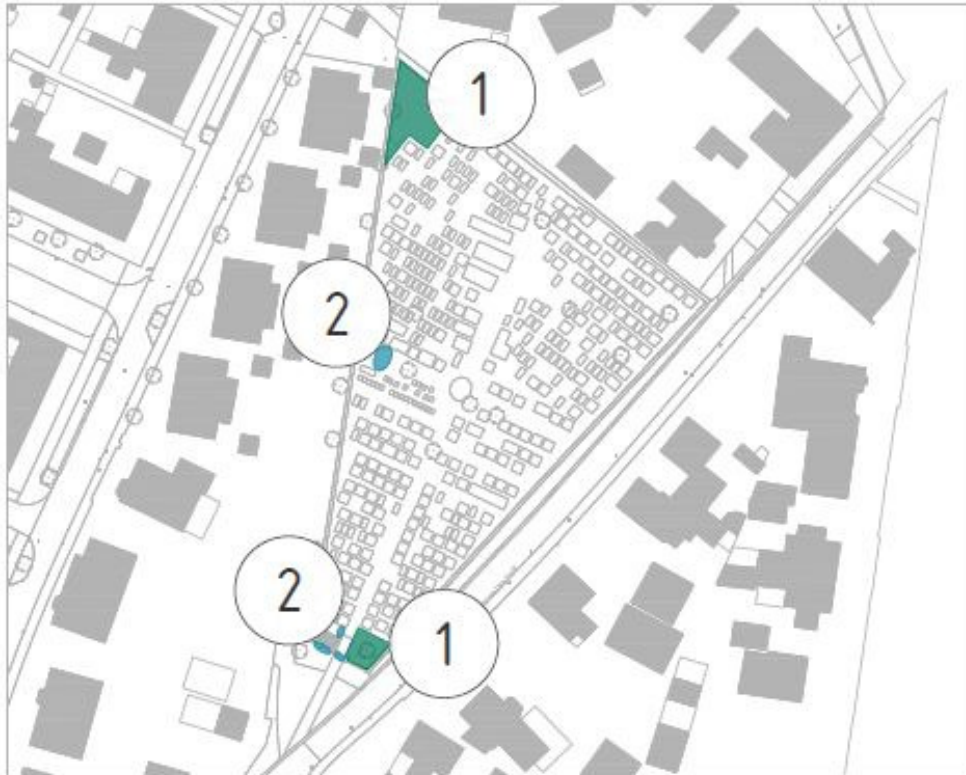
1 t/m 4. Overige aspecten

-   Inrichten plantenborders
-   Aanpassen meubilair

- Beide zitbanken zijn vervangen waarvan één is verplaatst naar een gewenste locatie;
- Afvalbak is vervangen of opnieuw geleverd;
- Toegangspoort is vervangen.

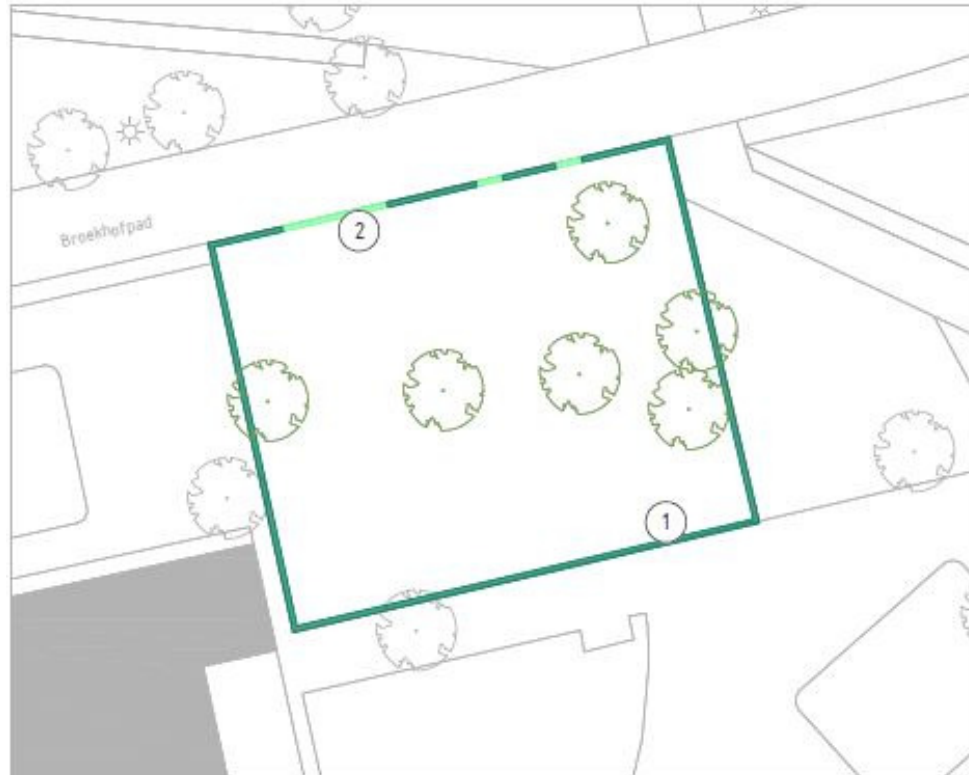
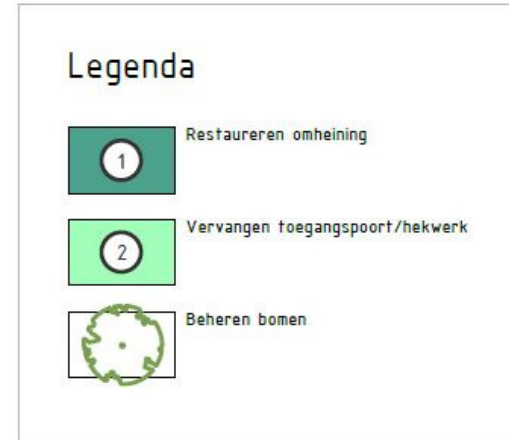
1 t/m 3. Benoemingswaardige maatregelen

8.2. Faseringskaart
