Bestemmingsplan

Zwembad Venlo

Gemeente Venlo

Bijlage 1 Akoestisch onderzoek

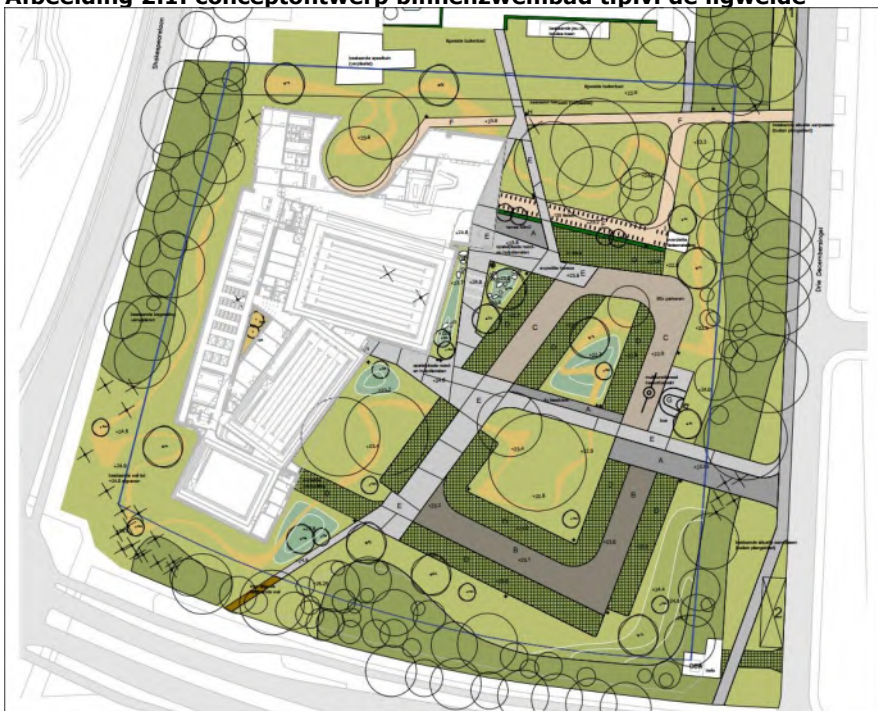
Afbeelding 2.1: conceptontwerp binnenzwembad t.p.v. de ligweide

Voor de sloop en nieuwbouw van het binnenzwembad op de locatie wordt de gehele locatie opnieuw ingericht. Het huidige binnenzwembad op het noordelijke deel van het perceel wordt gesloopt. Ter plaatse van het zuidelijke terreindeel c.q. de ligweide wordt een nieuw binnenzwembad gerealiseerd. Rondom het nieuwe zwembad worden nieuwe paden en infiltratievoorzieningen gerealiseerd. De bestaande buitenzwembaden blijven ongewijzigd. Ter plaatse van het te slopen binnenzwembad wordt een nieuwe ligweide gerealiseerd. In onderstaande afbeelding is het conceptontwerp van het nieuw te realiseren binnenzwembad inclusief openbare ruimte weergegeven.

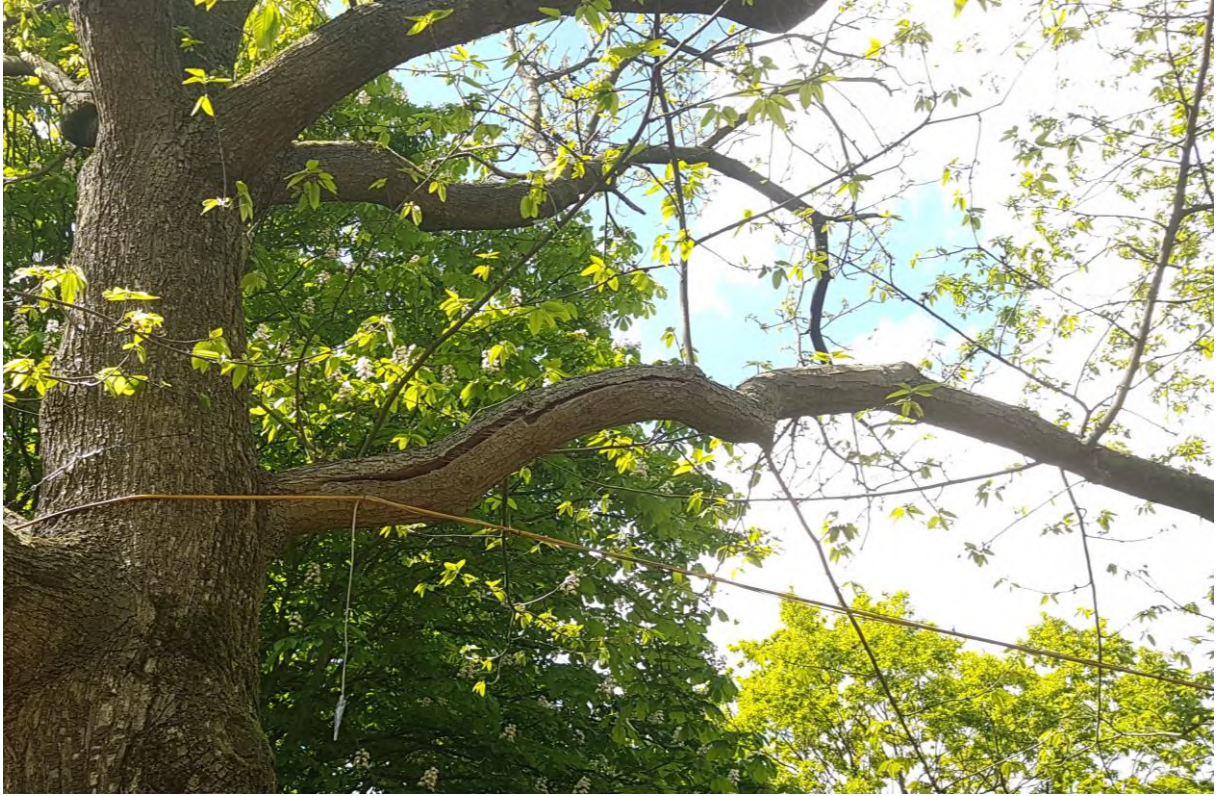
Foto 19: grote scheur in de tak van de tamme kastanje.

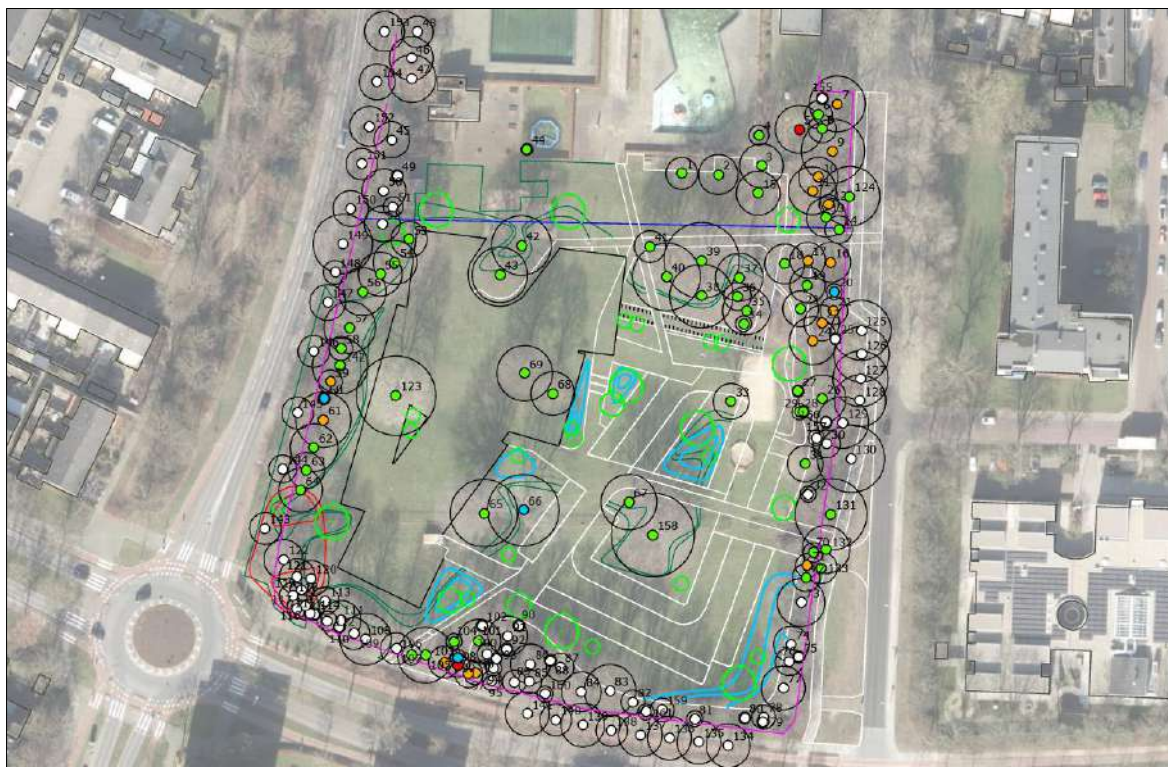
Het algemene beeld is dat van de 83 aan de BEA onderworpen bomen 52 exemplaren in goede conditie zijn. De 83 exemplaren bestaan uit 12 soorten. Het bomenbestand is dus tamelijk divers te noemen. Het betreft in alle gevallen volwassen bomen, die solitair of geclusterd verspreid over het terrein staan. Enkele bomen hebben een bijzonder grote habitus. De bomen bevatten relatief weinig noemenswaardige gebreken. Het gaat voornamelijk om (zwaar) dood hout in de kroon. Er zijn ook enkele bomen met forse plakoxsels (slecht aangehechte takken/kroondelen).

Overzichtskaart met het algemene conditiebeeld van de opgenomen bomen.

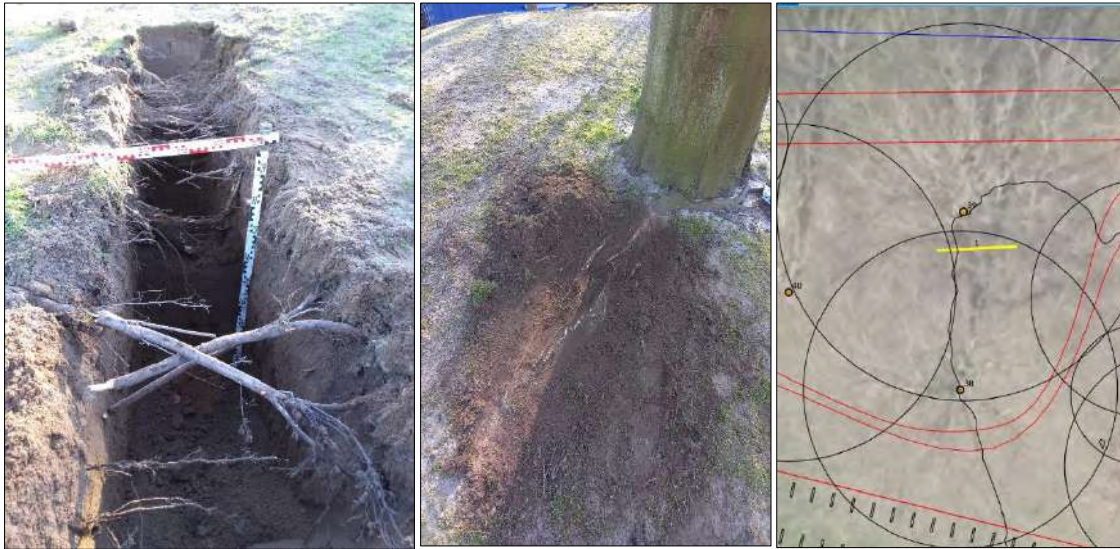
verdichting. De bovenste 30 cm is intensief bezet met fijne opnamewortels en stabiliteitswortels tot 15 cm dikte. De oppervlakkige beworteling volgt het opgaande reliëf van de opgehoogde grond. Vanaf 50 cm beneden maaiveld is er een overgang in het profiel en zijn er nauwelijks wortels aanwezig tot 80 cm diepte. De bodem bestaat tussen 50-80 cm uit licht bruin, humusarm, zwak lemig, vochtig grof zand.

Proefsleuf 1 bij boom 39, oppervlakkige beworteling welke het reliëf van de ophoging volgt.

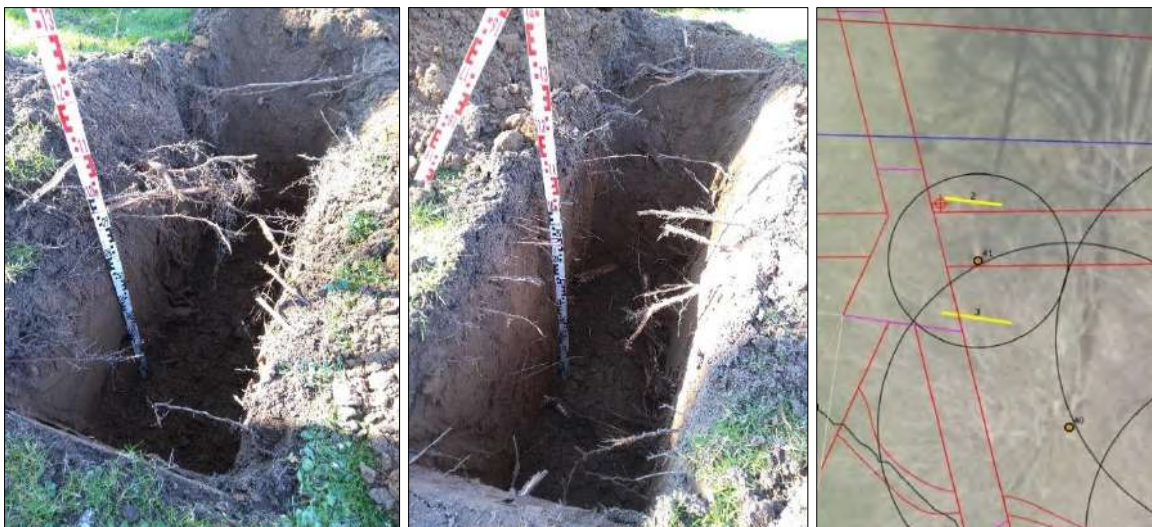
De proefsleuven zijn gemaakt op 1,5 m afstand van de stamvoet van een waardevolle winterlinde (*Tilia cordata*) die licht onderstandig staat aan boom 40. In het ontwerp van maart 2022 staat de boom volledig geprojecteerd binnen een padenstructuur. De bodem bestaat in proefsleuf 2 van 0-30 cm beneden maaiveld uit matig fijn, donker bruin, humeus, zwak lemig en vochtig zand. De bovenste 30 cm is zeer intensief bezet met fijne haarwortels, en opnamewortels tot 3 cm dikte. Vanaf 30 cm is er een overgang en zijn er diverse dunne opnamewortels aanwezig tot 80 cm diepte. De bodem bestaat tussen 50-80 cm uit licht bruin, humusarm, lemig, licht vochtig matig fijn zand. Proefsleuf 3 laat een gelijk beeld zien als proefsleuf 2. Van 0-30 cm uit matig fijn, donker bruin, humeus, zwak lemig en vochtig zand. De bovenste 30 cm is ook hier zeer intensief bezet met haarwortels en opnamewortels tot 3 cm dikte. Vanaf 30 cm beneden maaiveld is er een profielovergang en zijn er diverse dunne opnamewortels aanwezig tot 80 cm diepte. De bodem bestaat tussen 50-80 cm uit licht bruin-, humusarm-, lemig-, licht vochtig-, matig fijn zand. Op 1 meter diepte zijn enkele opnamewortels aanwezig tot 3 cm dik.

Proefsleuf 2 (links) & 3 (rechts) bij boom 41, intensieve oppervlakkige- en fijne beworteling.

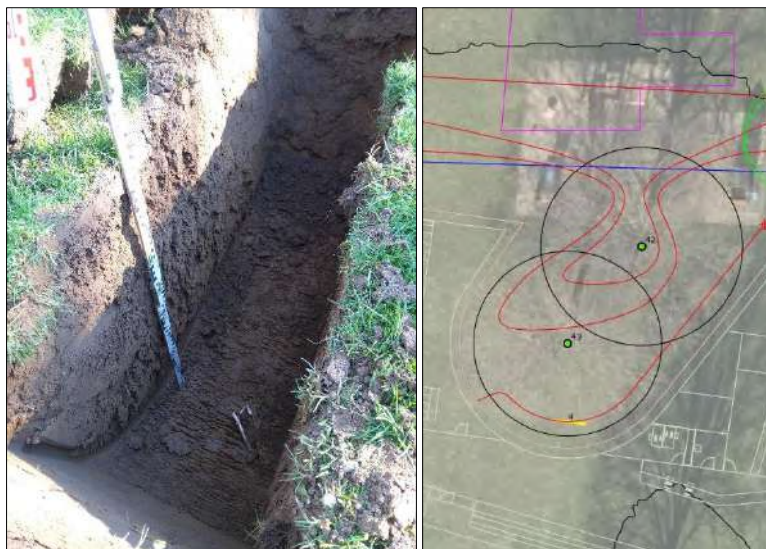
Deze proefsleuf is gemaakt op 5,5 m afstand van de stamvoet aan de buitenrand van de kroon van een waardevolle en oude gewone esdoorn (*Acer pseudoplatanus*) die zijn kroon deelt met boom 42 van dezelfde soort, leeftijd en formaat/habitus. In het ontwerp van maart 2022 is sprake van inpassing van de boom en kroon in het ontwerp van het gebouw. De bodemopbouw is homogeen en bestaat van 0-80 cm beneden maaiveld uit matig fijn-, donker bruin-, matig humeus-, lemig- en vochtig zand. Over de gehele diepte zijn enkele fijne haarwortels aanwezig, met op 80 cm diepte enkele opnamewortels tot 2 cm.

Proefsleuf 4 bij boom 43, extensieve beworteling met haarwortels.

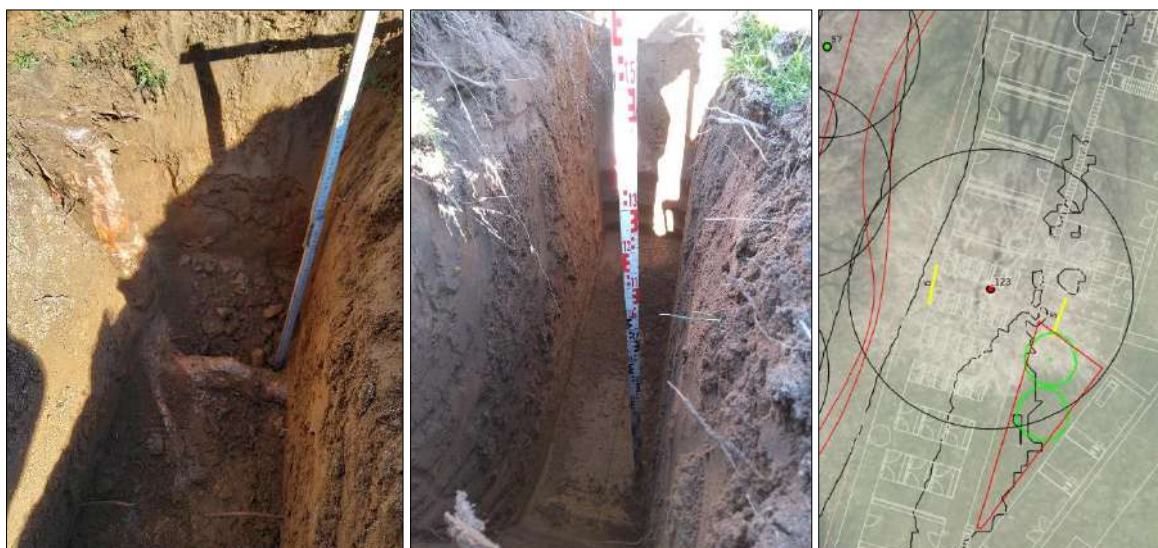
Deze proefsleuven zijn gemaakt op 4,5 m afstand van de stamvoet aan de buitenrand van de kroon van een waardevolle, solitaire en oude plataan (*Platanus x hispanica*) van fors formaat/habitus. De boom staat voor een deel in een flauw talud. In het ontwerp van maart 2022 is sprake van bebouwing op de locatie van de boom. De bodemopbouw is homogeen en bestaat in proefsleuf 5 van 0-80 cm beneden maaiveld uit matig fijn-, licht bruin-, matig humeus-, lemig- en vochtig zand. Er is sprake van een zeer extensieve bezetting van haarwortels over de gehele diepte van de sleuven.

Proefsleuf 5 (links) en 6 (rechts) bij boom 123, matig intensief en oppervlakkig beworteld

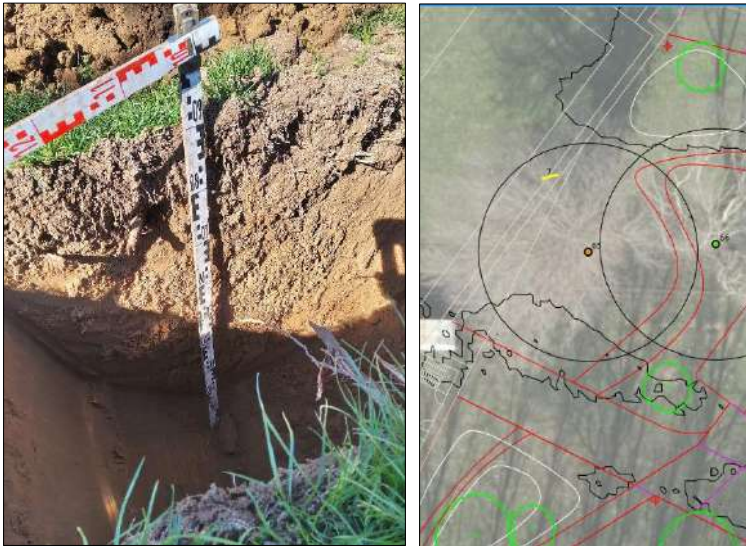
Deze proefsleuf is gemaakt op 4,5 m afstand van de stamvoet aan de buitenrand van de kroon van een waardevolle en oude moeraseik (*Quercus palustris*) welke zijn standplaats deelt met boom 66, een Amerikaanse eik (*Quercus rubra*) van dezelfde leeftijd maar kleiner van formaat. In het ontwerp van maart 2022 is er sprake van overlap van de kroon met het ontwerp van het gebouw. De bodemopbouw is homogeen en bestaat van 0-90 cm beneden maaiveld uit fijn-, donker bruin-, matig humeus-, lemig- en vochtig zand. Tussen 0-20 cm is de bodem matig intensief beworteld met enkele opnamewortels tot 2 cm. Tussen 20-90 zijn slechts enkele haarwortels aanwezig.

Proefsleuf 7 bij boom 65, extensief beworteld met fijne haarwortels

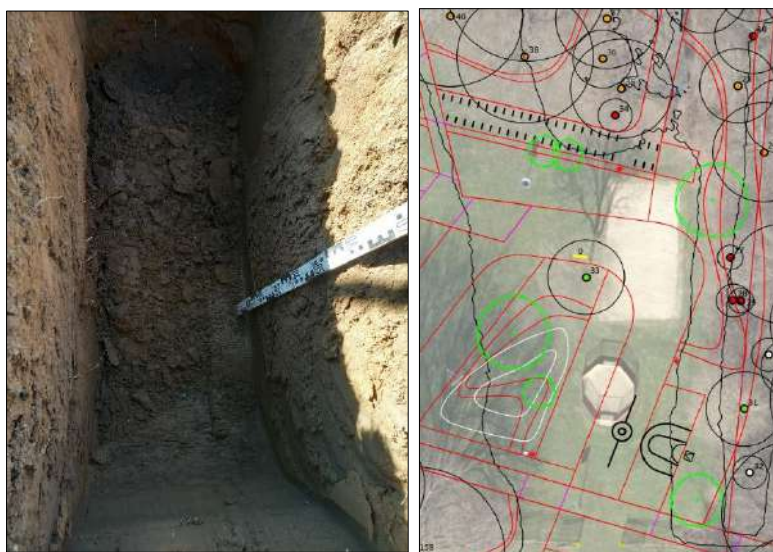
Deze proefsleuf is gemaakt op 2,5 m afstand van de stamvoet binnen de kroon van een waardevolle Noorse esdoorn (*Acer platanoides*) kleiner formaat/habitus. In het ontwerp van maart 2022 is er sprake van overlap van de kroon met het ontwerp van bestrating op het terrein. De bodemopbouw bestaat van 0-30 cm beneden maaiveld uit matig fijn-, donker bruin-, humeus-, matig lemig- en licht vochtig zand. Tussen 0-30 cm is de bodem intensief beworteld met haarwortels. Tussen 30-80 cm bestaat de bodem uit fijn-, licht bruin-, matig humeus-, lemig-, licht vochtig zand. Tussen 30 en 80 cm is de bodem redelijk intensief beworteld met haarwortels.

Proefsleuf 9 bij boom 33, redelijk intensief beworteld met haarwortels

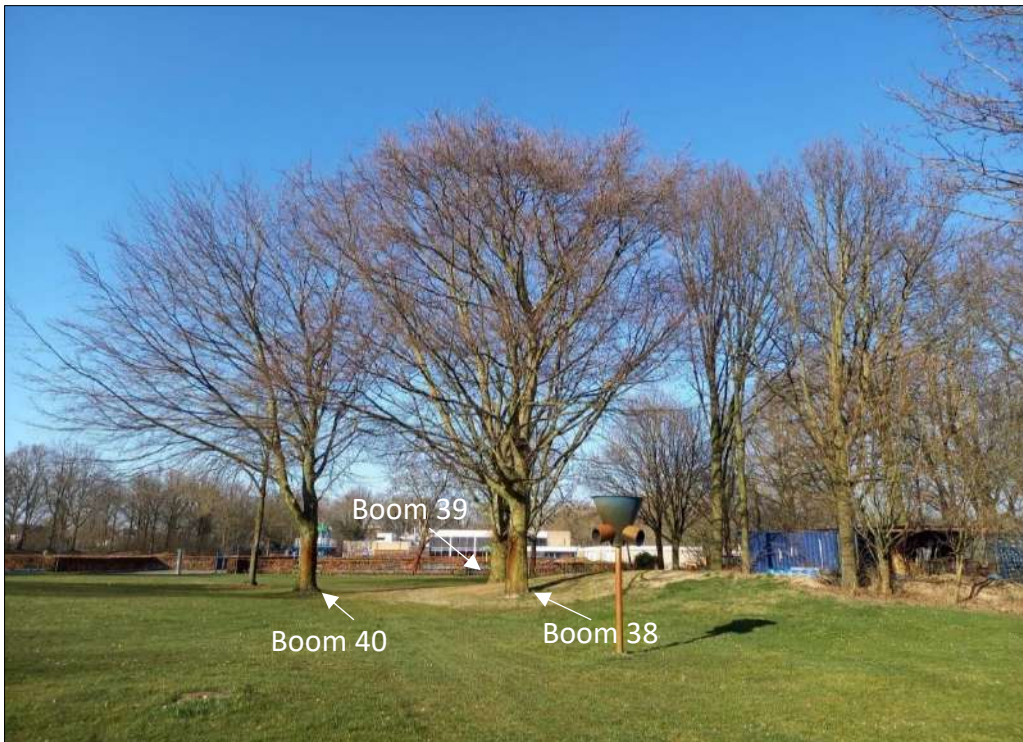
Onder boom 40, gewone beuk, is in het ontwerp een betonpad geprojecteerd. De beworteling van de boom is erg oppervlakkig. De beworteling is vervlochten met bomen 38 en 39. Om wortelschade aan de kwetsbare bomen te beperken wordt geadviseerd om een vrijdragende betonverharding toe te passen waarbij het huidige maaiveld met maximaal 20 cm zoetzand als fundament wordt opgehoogd. Wortelschade door graafwerk en wortelsterfte door verdichting wordt hierdoor zo veel mogelijk beperkt. Er dient ook rekening gehouden te worden met diverse werkbewegingen om en nabij boom 38 t/m 40. Onder andere het werken met klein materieel en het plaatsen van boombescherming in de vorm van bouwhekken is een vereiste. Bij aanleg van een plantvak mag de grondslag ten hoogste met 10 cm worden verhoogd. Tijdens werkzaamheden binnen de kwetsbare boomzone dient een bomentoezichthouder (aanwezig te zijn om de situatie te beoordelen en waar nodig te sturen en aanvullende boombescherming en aanpassing van de werkwijze van de aannemer vast te stellen.

Overzicht van een groep waardevolle beuken (boom 38 t/m 40), te behouden maar kwetsbaar voor diverse werkbewegingen en aanleg van een betonpad.

klein materieel en het plaatsen van boombescherming in de vorm van bouwhekken rondom de stam en het gebruik van rijplaten binnen de kwetsbare boomzone is een eis.

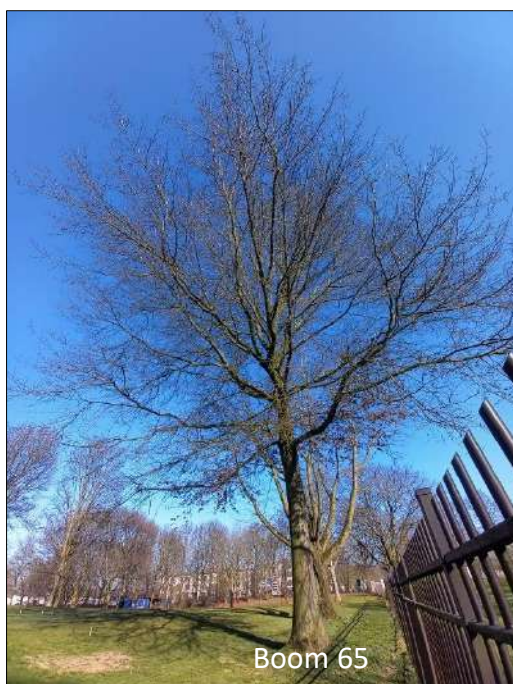
Situatiefoto van boom 65, een waardevolle moerasedijk waarvan de kroon grotendeels binnen het gebouwontwerp is geprojecteerd. De boom is zeer kwetsbaar in verband met werkzaamheden aan het gebouw. Met een aantal randvoorwaarden/maatregelen is de boom naar verwachting in te passen.

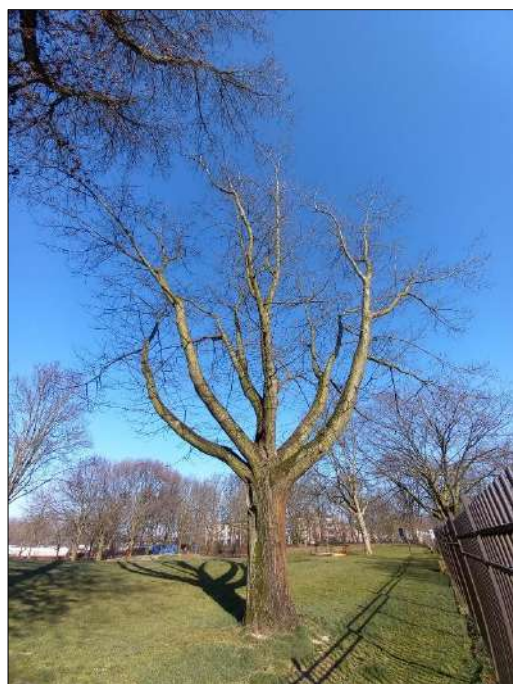
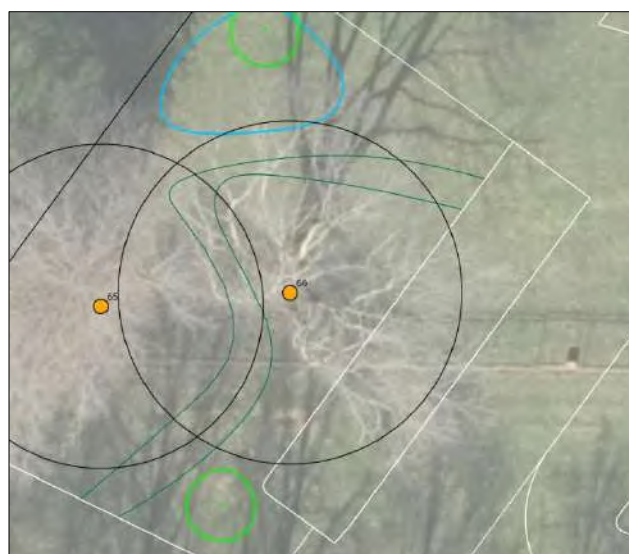
Bij boom 66 (Amerikaanse eik) valt het ontwerp van het nieuw te bouwen zwembad voor een significant deel binnen de kwetsbare boomzone. Onder strikte randvoorwaarden is behoud naar verwachting mogelijk. Het huidige ontwerp laat zien dat er voor parkeergelegenheid grasbetontegels binnen de kwetsbare boomzone zijn gepland. Een randvoorwaarde voor het leggen van de tegels is dat het cunet tot maximaal 30 cm diepte wordt ontgraven om de omvang van de wortel schade te beperken. Binnen de kwetsbare boomzone mogen, afgezien van waar de parkeerplaats moet komen, geen bouwactiviteiten of opslag van goederen plaats vinden. Voorafgaand aan de werkzaamheden is het raadzaam om de boom eenmalig

Situatiefoto van boom 66, Amerikaanse eik. De boom is erg kwetsbaar in verband met de aanleg van parkeerplaatsen. De boom is wat onderstandig aan boom 65. Met implementatie van voldoende randvoorwaarden en maatregelen achten we het mogelijk om de boom nog te behouden.

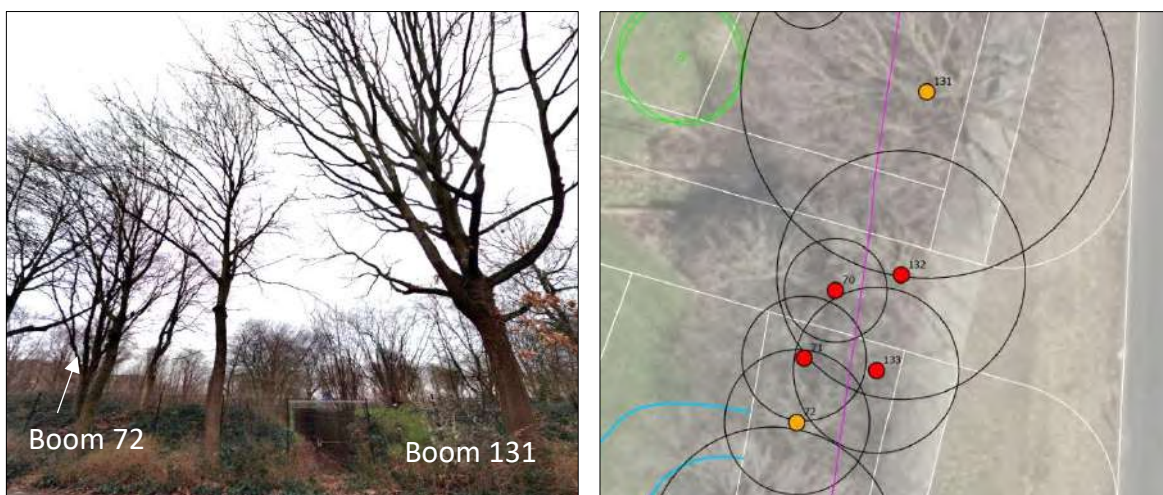
Situatiefoto van boom 72 (veldesdoorn) en een zomereik. De kronen rijken voor een belangrijk deel tot binnen het gebied van het terreinontwerp. Met randvoorwaarden is behoud naar verwachting een optie maar de bomen zijn zeer kwetsbaar voor werkzaamheden bij de aanleg van de inrit voor wegverkeer.
