## VERKENNEND BODEMONDERZOEK

**Sitterskampweg 140**

**Boekend**

kenmerk HMB B.V.: 22313601A

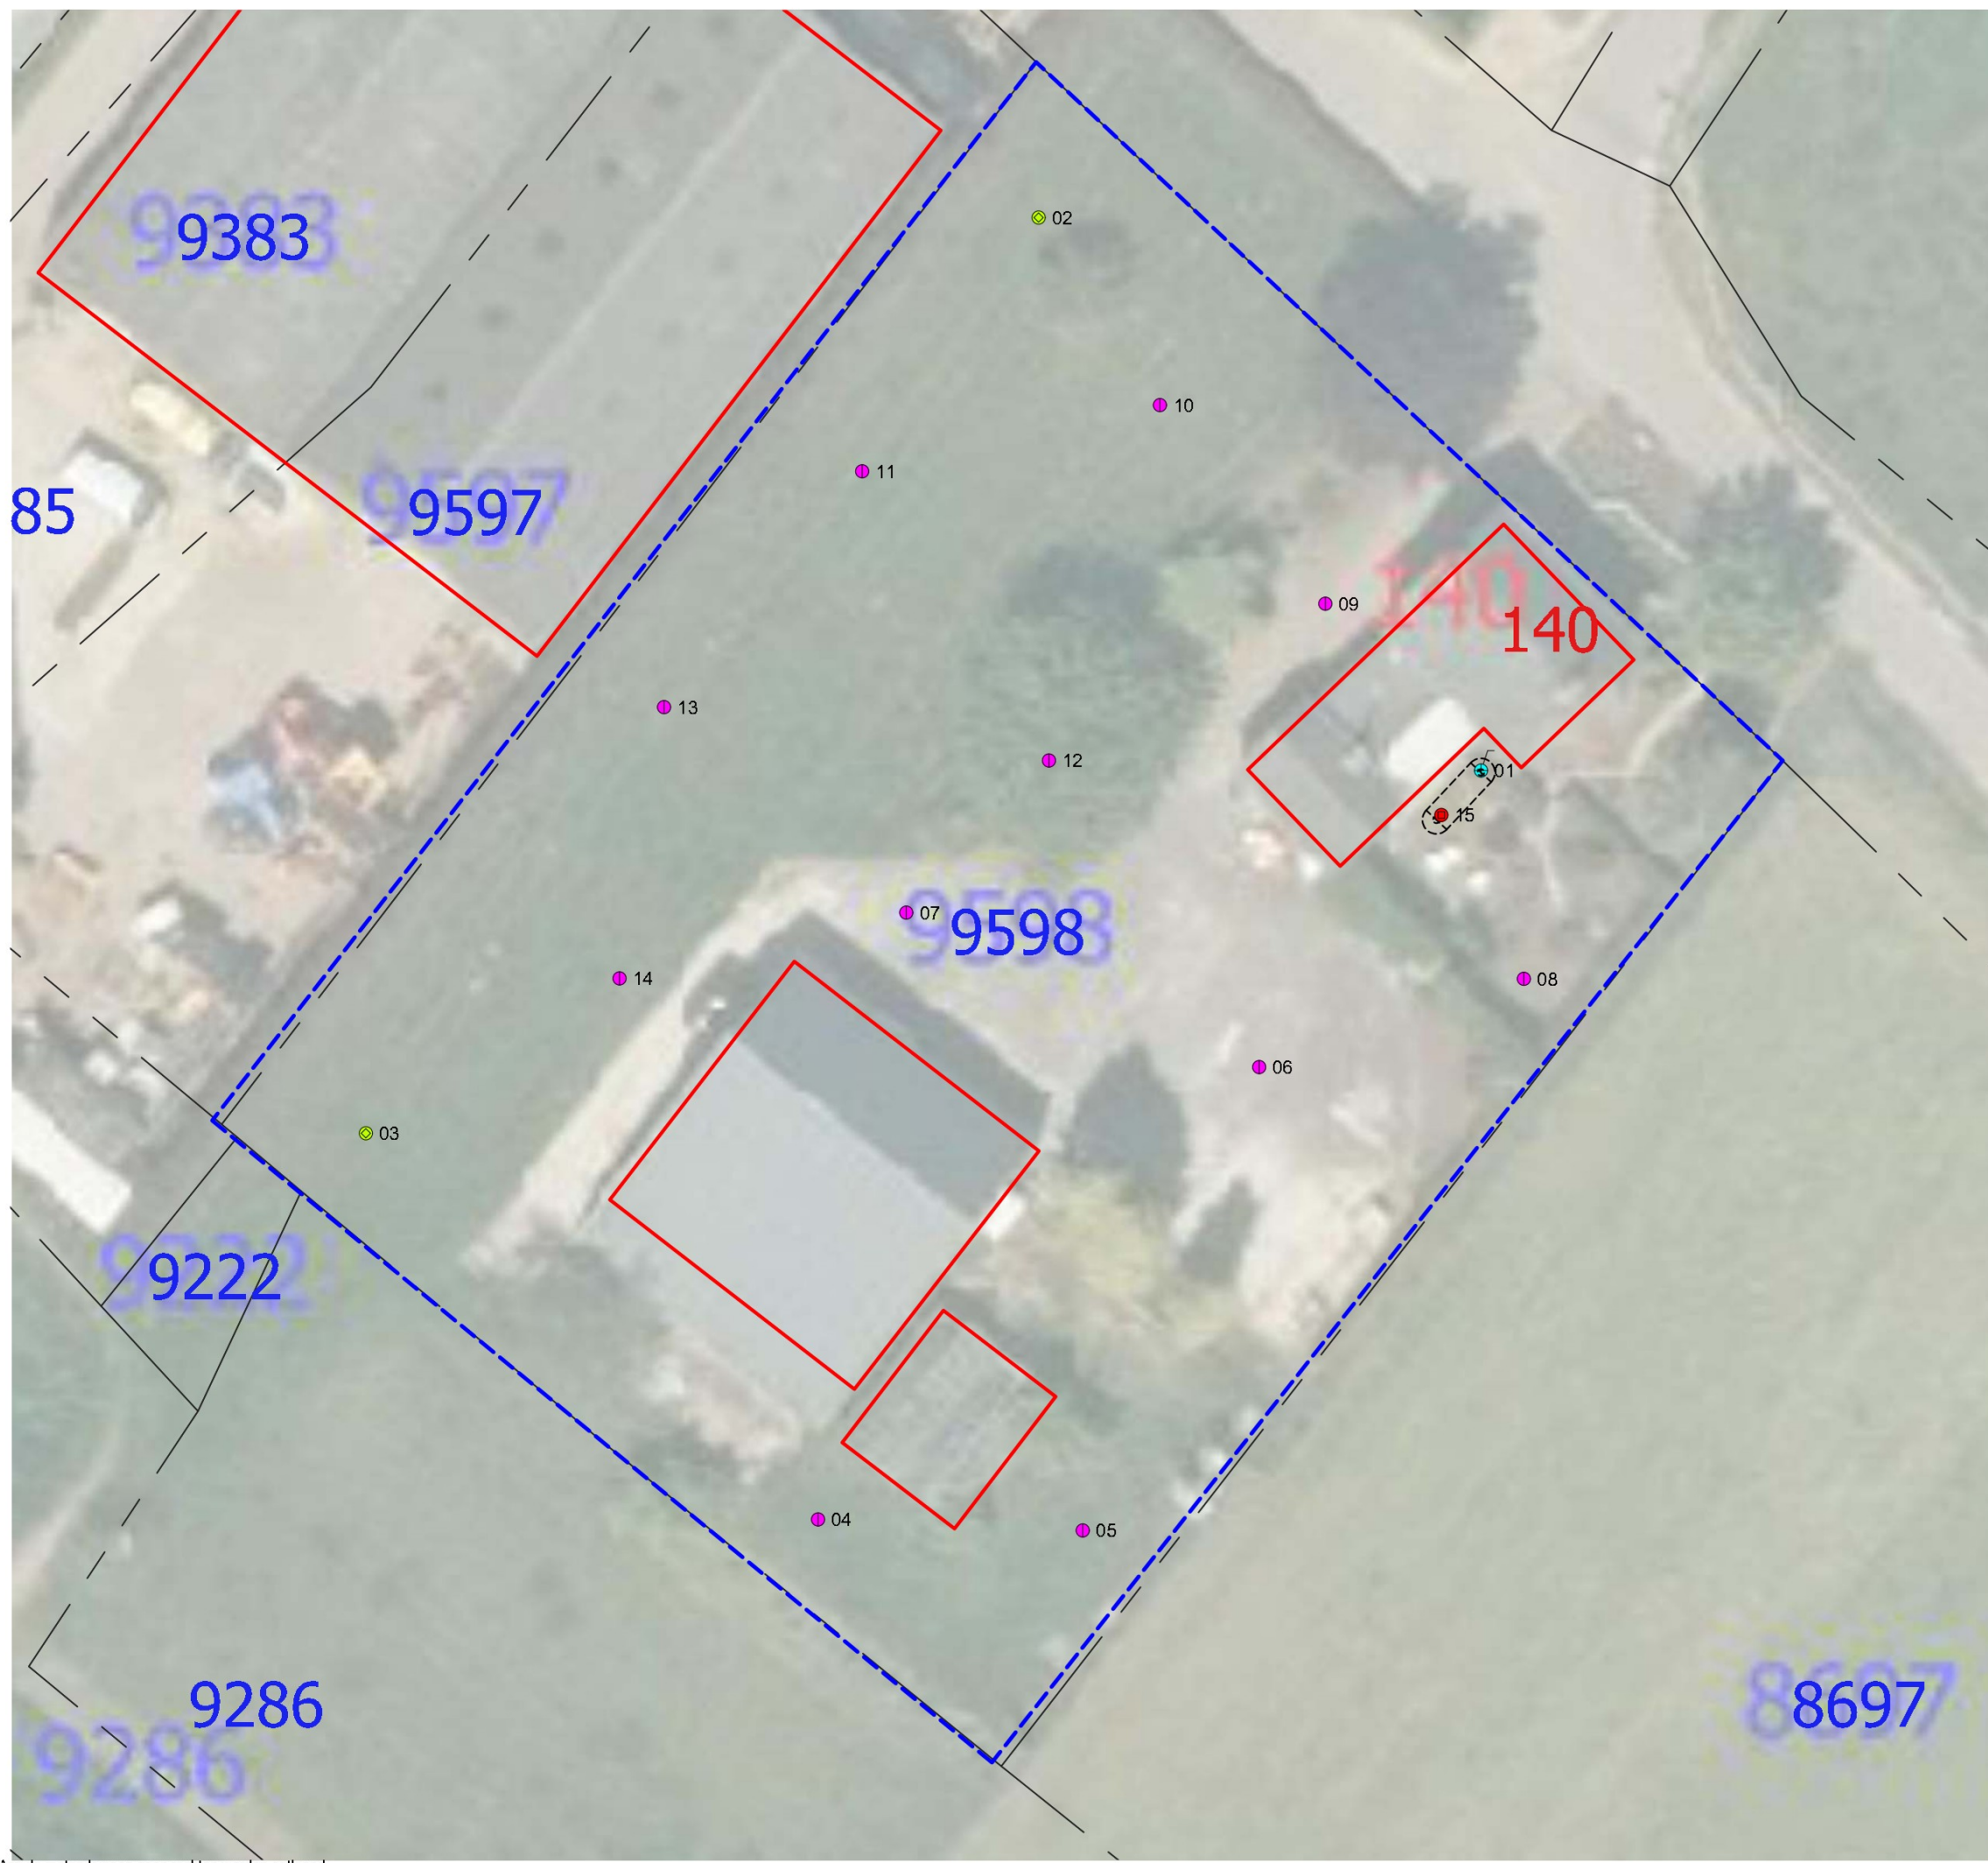
Uittreksel kadastrale kaart en situatietekening

In bijlage 6 is een situatietekening opgenomen.

Uit de omgevingsrapportage van de gemeente Venlo blijkt dat op de onderhavige locatie een ondergrondse olietank heeft gelegen. Het is onbekend bij de opdrachtgever wanneer deze precies is verwijderd. Van de verwijdering/sanering van de ondergrondse olietank is geen certificaat aanwezig. Uit de (bouw)tekeningen bij de bouwvergunningen en de omgevingsrapportage is niet te achterhalen waar de tank heeft gelegen. Bij navraag bij de vorige eigenaar is de locatie van de ondergrondse tank aangewezen. Voor de locatie van de ondergrondse tank wordt verwezen naar de situatietekening in de bijlage.

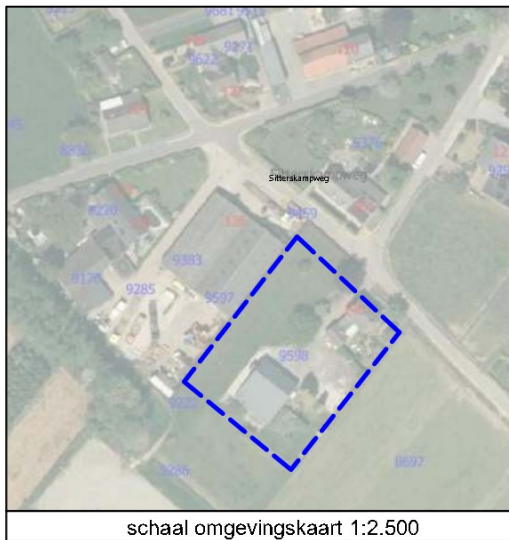
<b>Projectnaam:</b> Sitterskampweg 140, Venlo					 
<b>Type:</b> Verkennd bodemonderzoek					
<b>Omschrijving:</b> Situatietekening					
<b>Projectnr:</b> 22313601A		<b>Bestandsnaam:</b> TEK01_22313601A			
<b>Formaat:</b> A3	<b>Getekend:</b> GA	<b>Datum:</b> 15-02-2023	<b>Tekeningnr.:</b> 1	<b>Versie:</b> Definitief	
<b>Schaal:</b> 1:300					
<b>HMB B.V.</b>					
<b>Bezoekadres:</b>		Voltaweg 8 5993 SE Maasbree 077 - 485 28 08 info@hmbgroep.nl www.hmbgroep.nl			
<b>Telefoon:</b>					
<b>E-mail:</b>					
<b>Internet:</b>
