Verkennend bodemonderzoek Koelderstraat ong. te Venlo

Aeres Milieu Projectnummer : AM20521
Status rapport : Definitief (versie 1)
Datum : 1 december 2020

Opdrachtgever : de heer F.H.M. Hendriks
Koelderstraat 86
5916 NH Venlo

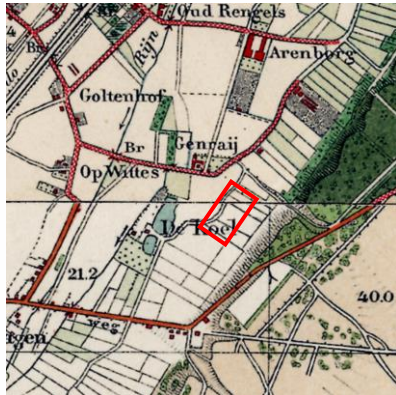
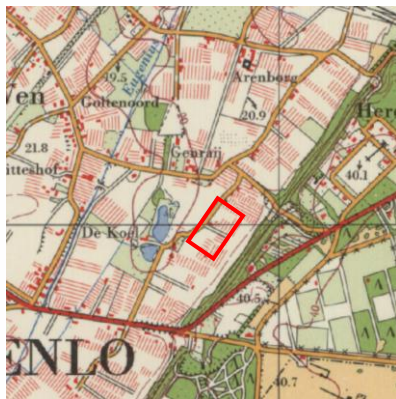
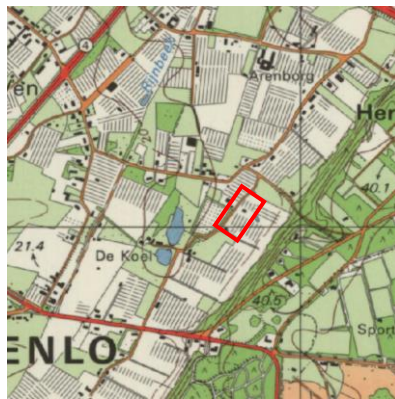
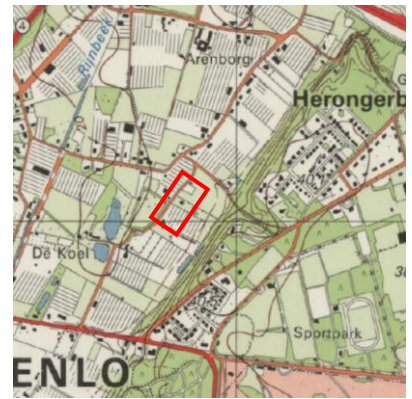
Afbeelding 2: geraadpleegde historische kaarten (Bron kaarten: topotijdreis.nl)

In het kader van het vooronderzoek is historisch kaartmateriaal bestudeerd. De ontwikkeling van het plangebied en de directe omgeving is weergegeven op onderstaande topografische kaarten. Uit het kaartmateriaal is af te leiden dat de beide onderzoekslocaties in 1930 bestonden uit agrarisch bouwland. Beide locaties waren onbebouwd. Op de kaart van 1940 is op het achterterrein van het noordelijke deelgebied bebouwing waar te nemen. Dit betreft vermoedelijk een kas. Het zuidelijk gelegen plangebied is onbebouwd. In 1960 is de situatie ongewijzigd. In de directe omgeving van de locaties neemt het aantal tuinbouwkassen toe. Op de kaart van 1970 is nu ook de zuidelijke locatie bebouwd met een kas. Op de kaart van 1990 zijn beide kassen waar te nemen. Op de kaart is nu ook de huidige bestaande woning Koelderstraat 86 waar te nemen. Op de kaart van 1995 is de noordelijke locatie niet meer bebouwd.

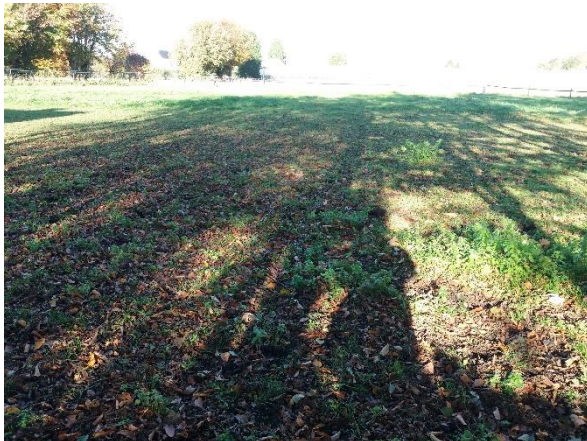
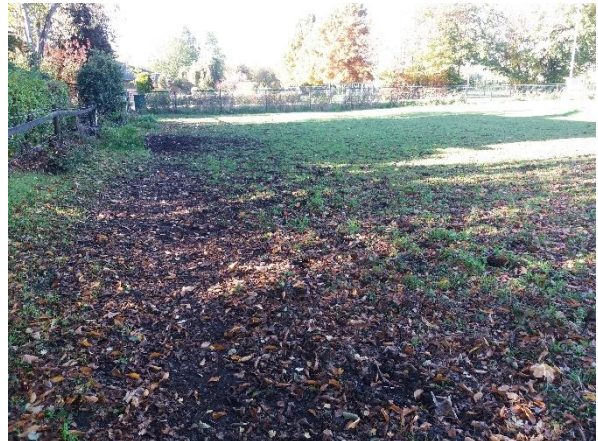
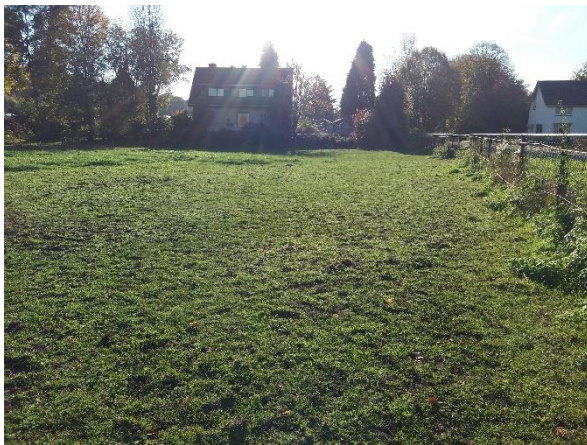
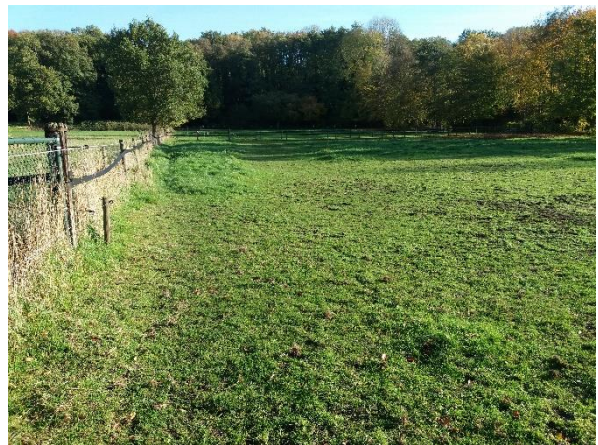
De noordelijk gelegen planlocatie is onbebouwd en is in gebruik als paardenweide. Het gebruik is niet gewijzigd ten opzichte van het gebruik tijdens het uitgevoerde bodemonderzoek in december 2014. Er zijn geen waarnemingen gedaan die wijzen op de aanwezigheid van bodemverontreinigingen of bronnen van verontreinigingen.

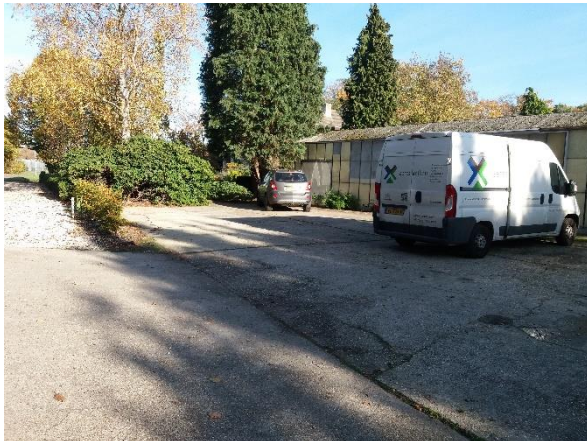
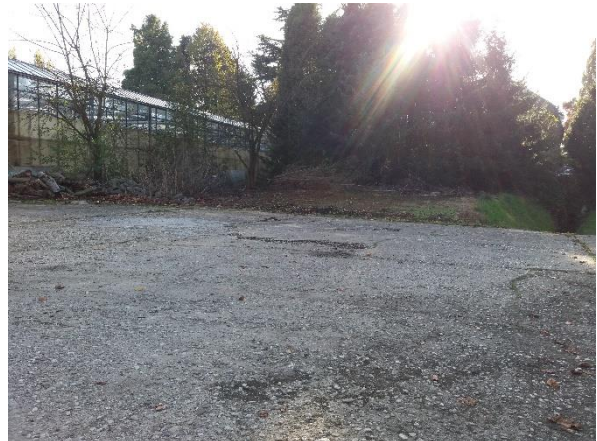
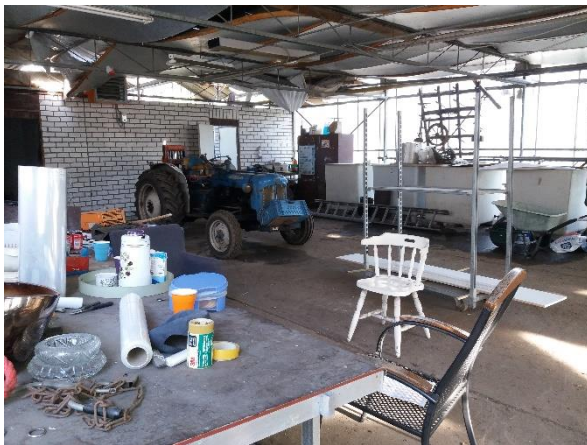
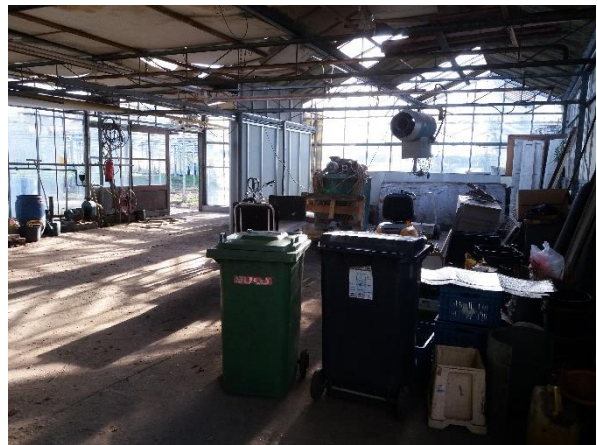
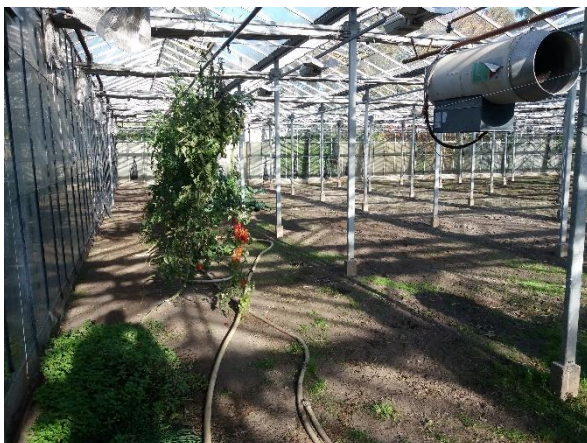
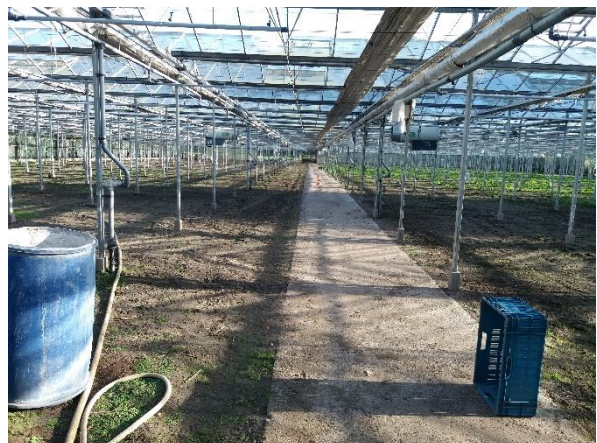
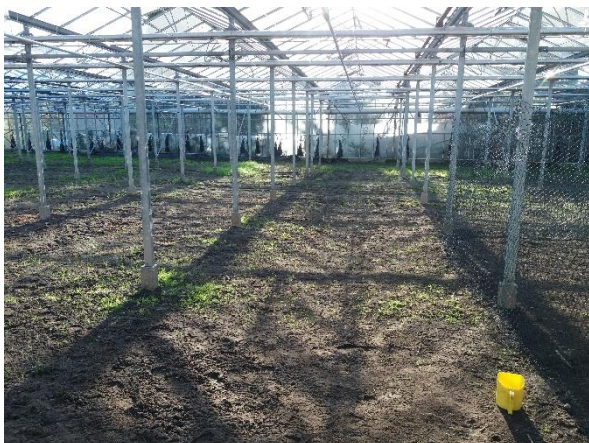
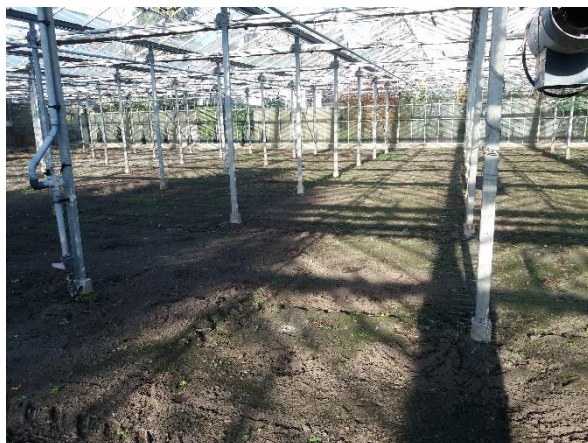
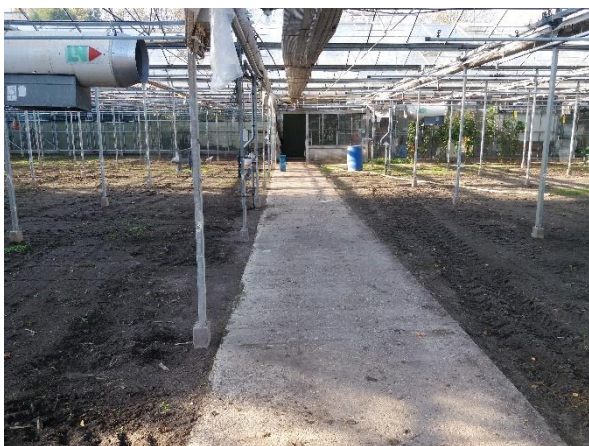
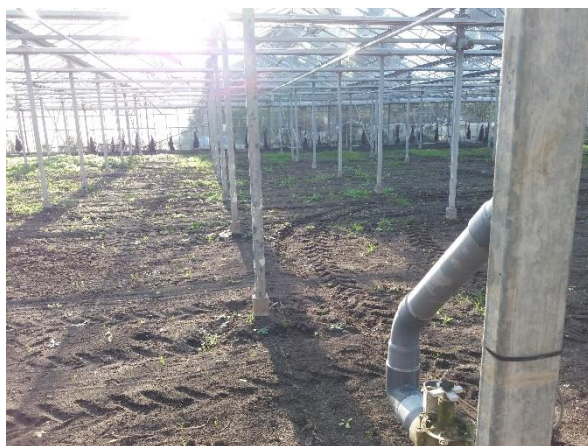
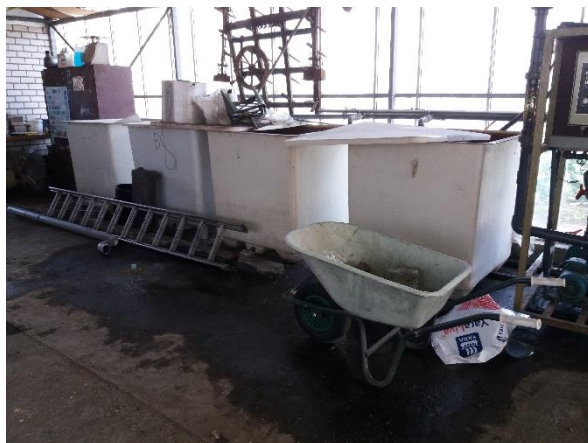
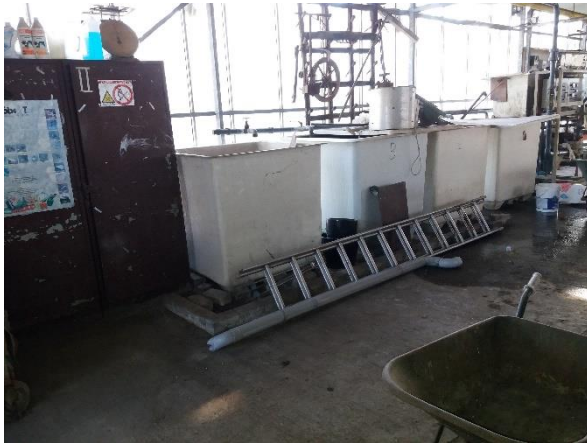
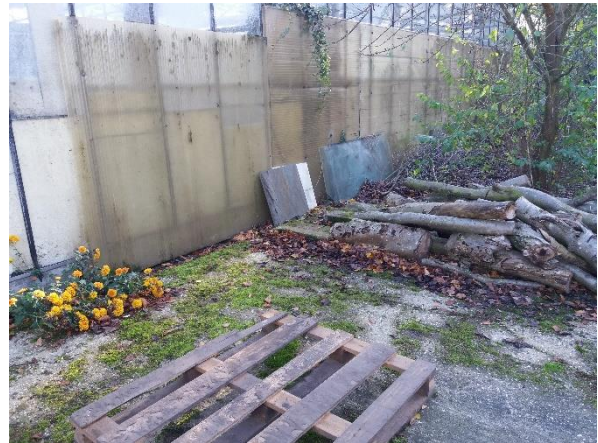
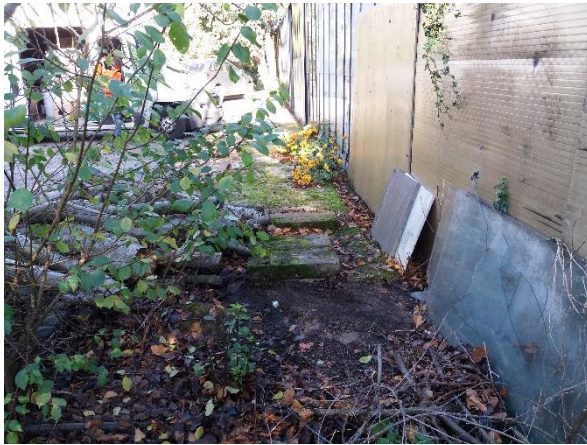
De zuidelijk gelegen planlocatie is deels bebouwd met een kas. De kas is niet meer in gebruik. Het buitenterrein voor de kas is deels verhard met betonvloer en is deels onverhard. Een deel van de voorzijde van de kas is ingericht als loods/technische ruimte en is verhard met een betonvloer. De kas zelf is onverhard met uitzondering van het betonnen middenpad. In de loods/technische ruimte bevinden zich nog de voormalige aanmaakplaats voor bestrijdingsmiddelen en meststoffen (substraatunit). De eerder op het buitenterrein aanwezige bovengrondse dieselolietank is niet meer aanwezig. Ter plaatse van de voormalige aanmaakplaats voor bestrijdingsmiddelen in de loods en de bovengrondse dieselolietank zijn bestaande peilbuizen aangetroffen.

Tijdens de veldinspectie zijn op beide locaties geen asbestverdacht materialen aangetroffen. Een fotoreportage van de onderzoekslocatie is opgenomen in bijlage 2.

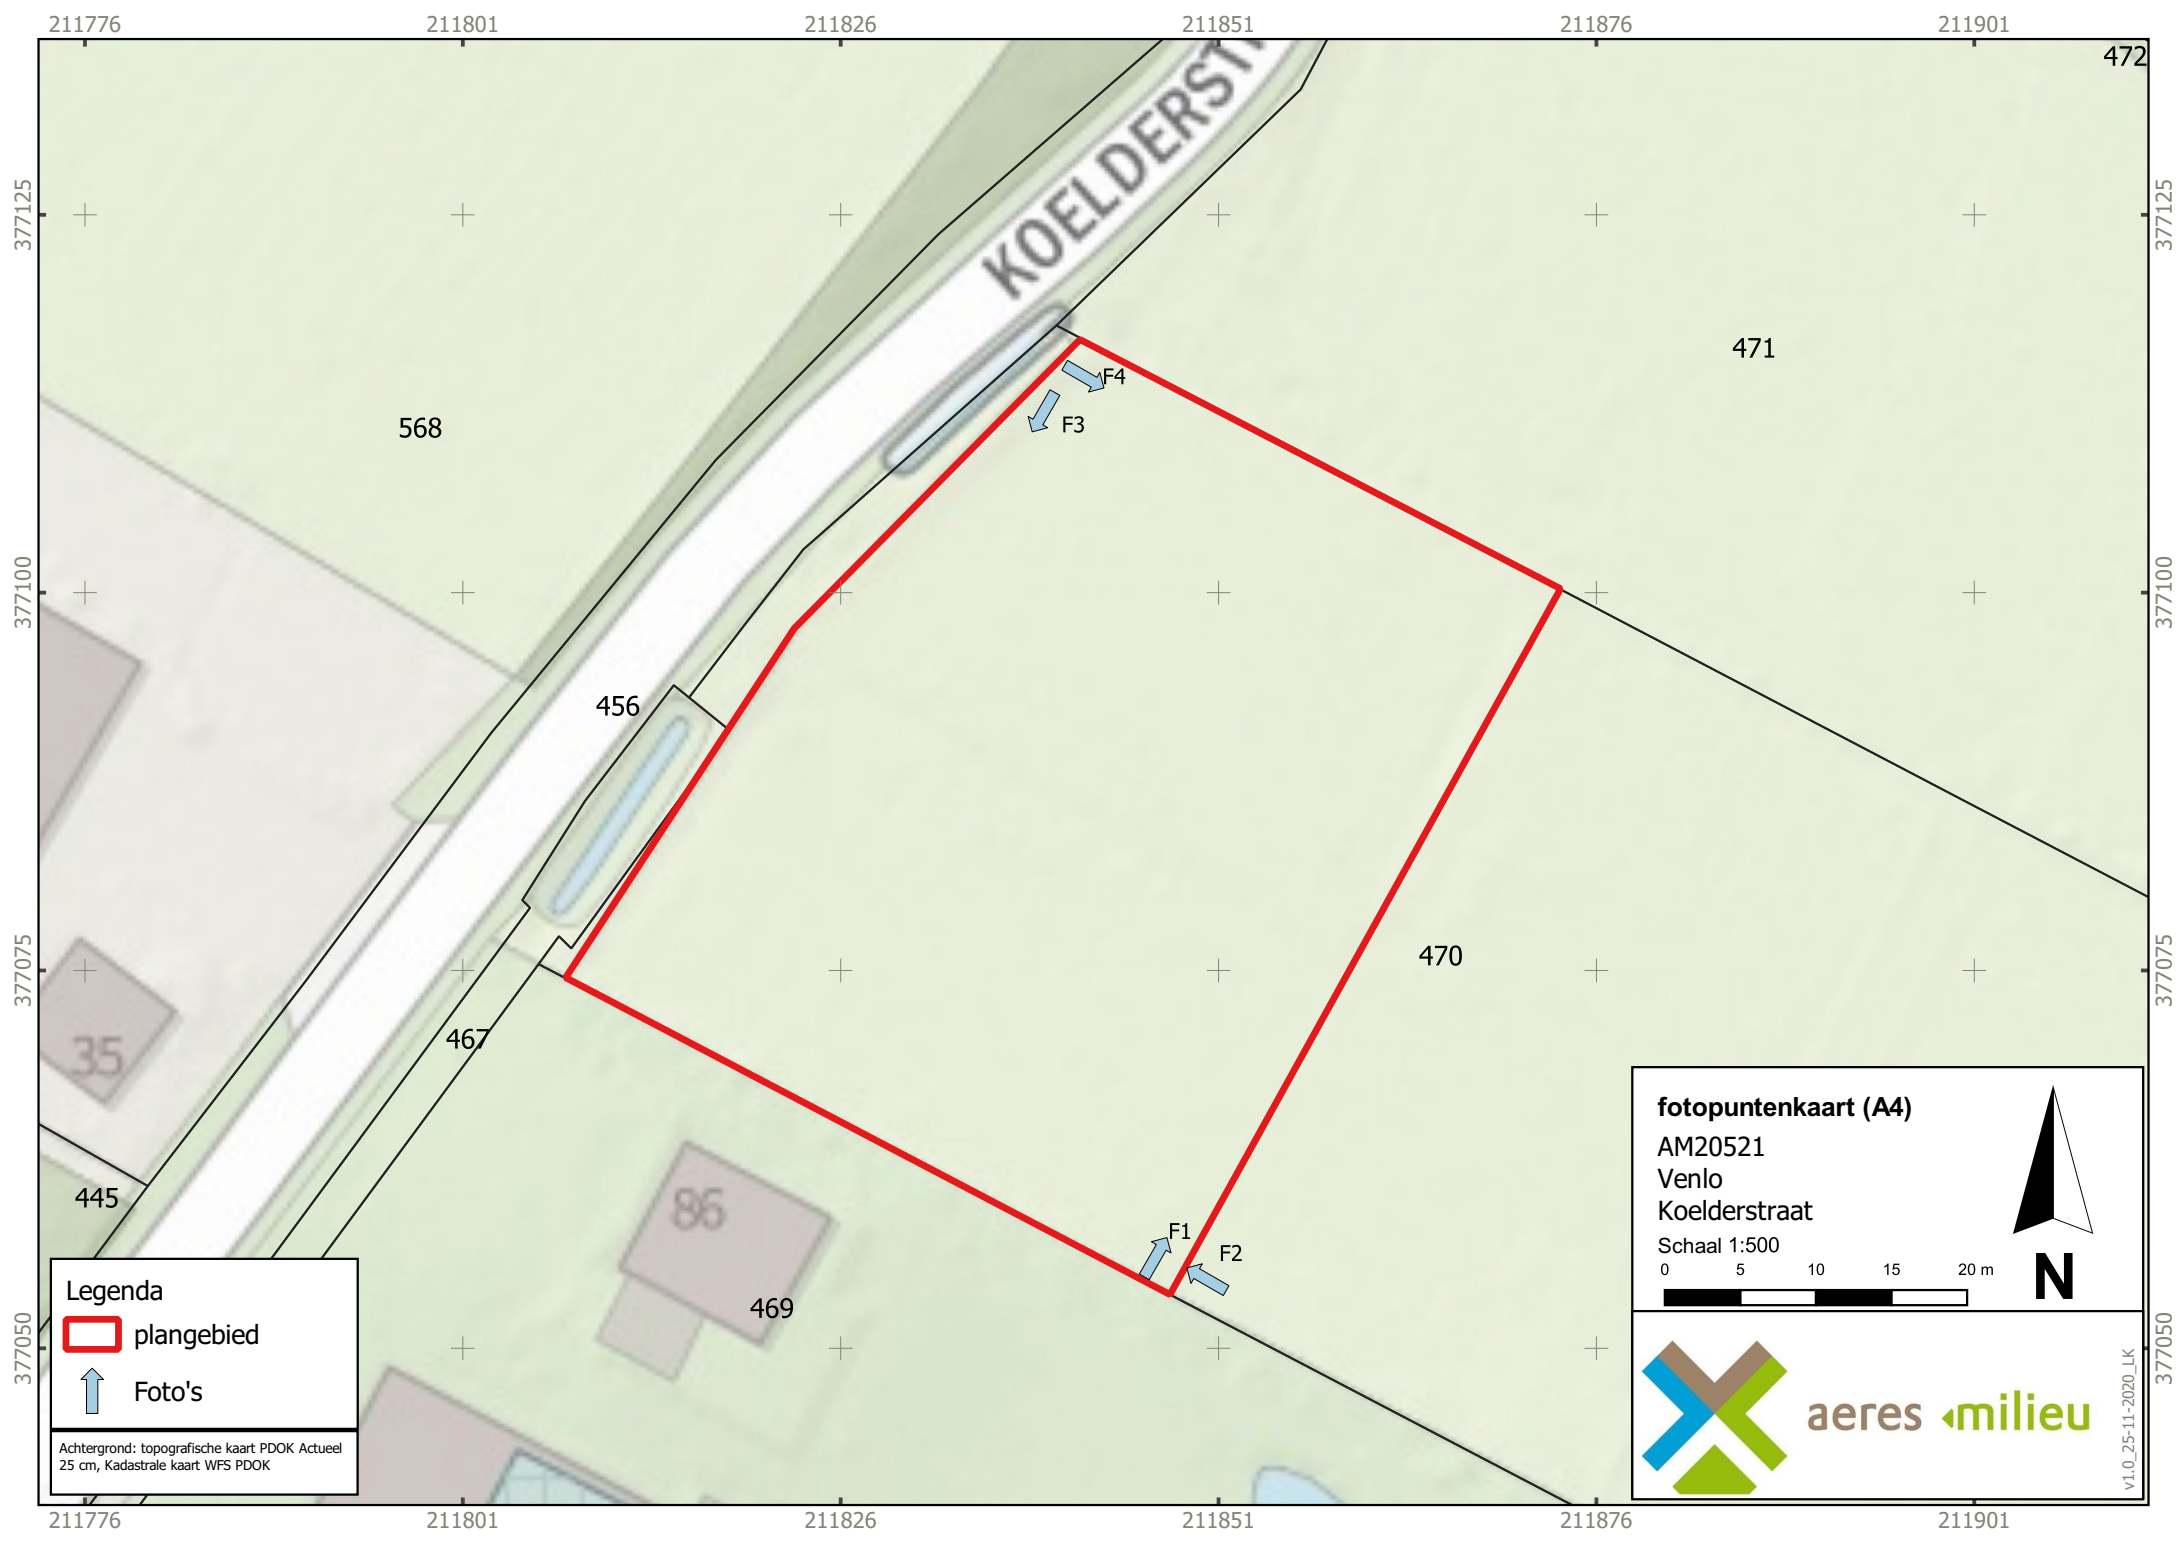
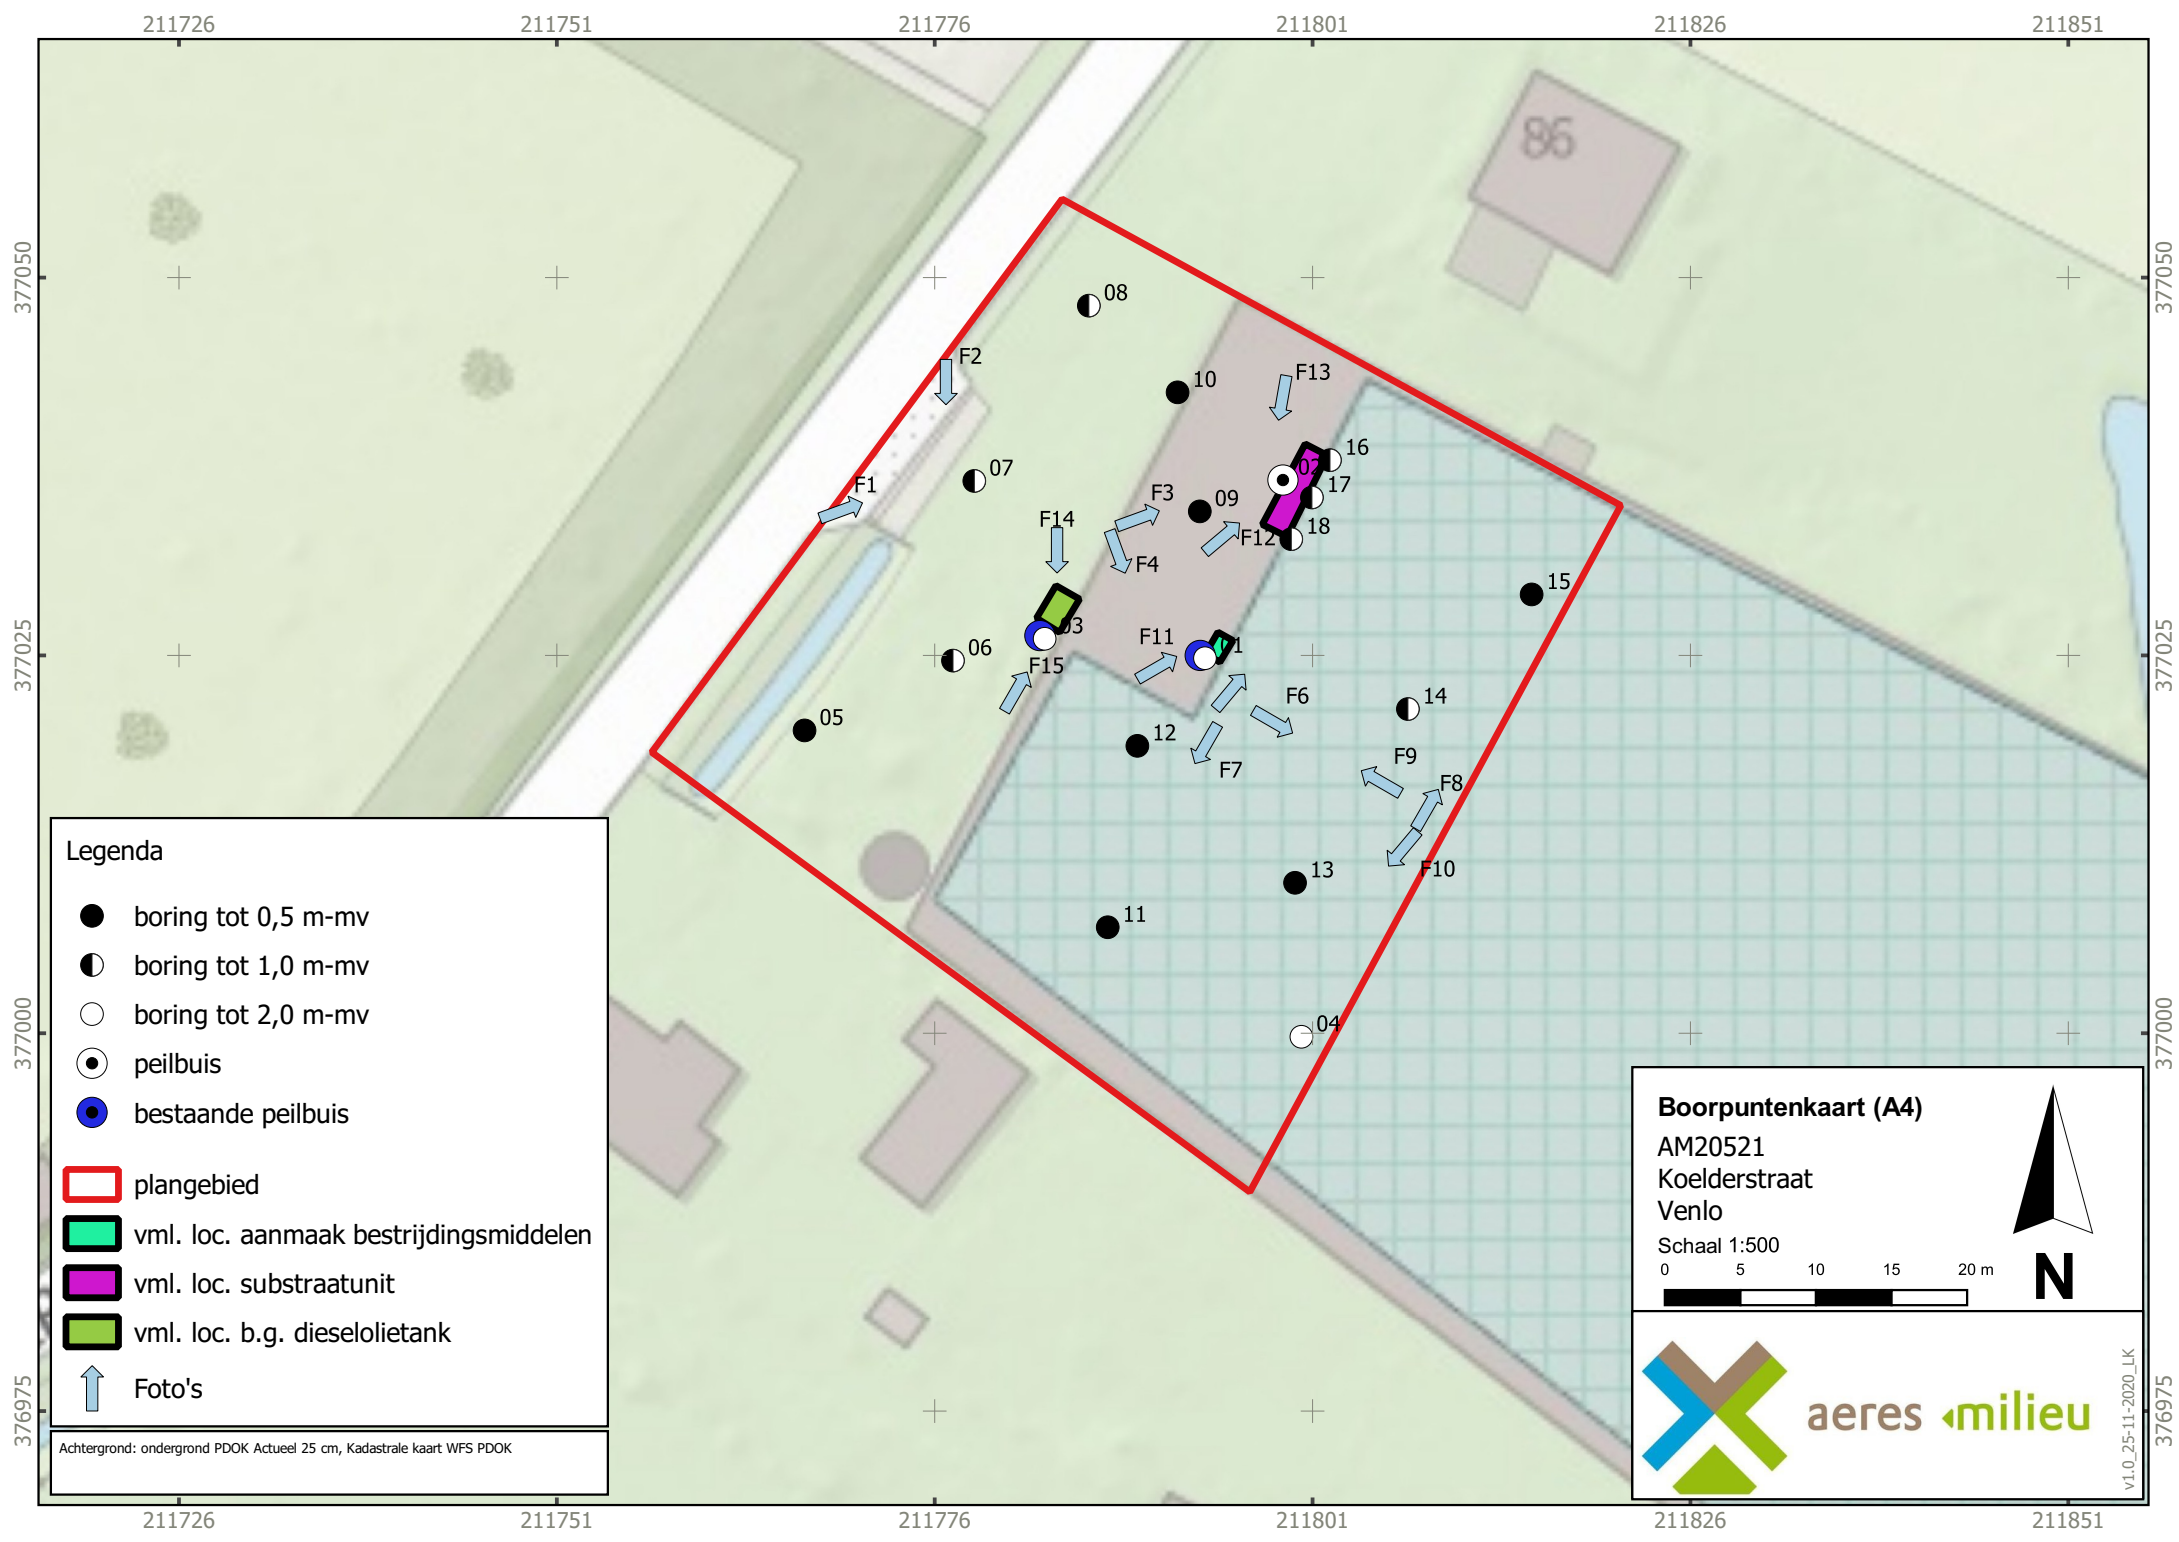
Situatietekeningen met fotopuntlocaties en boorpunten

De boringen zijn verricht met behulp van de Edelmanboor (\varnothing 7 of 10 cm). Zie voor de boorpuntlocaties bijlage 3. De boringen 3, 5, 6, 7, 8 en 10 zijn op het voorterrein geplaatst waarbij boorpunt 3 is gesitueerd nabij de voormalige dieselolietank. De boringen 1, 2 en 9 zijn in de loods geplaatst waarbij boorpunt 1 is gesitueerd bij de voormalige aanmaakplaats voor bestrijdingsmiddelen. In de kas zijn de boringen 4 en 11 t/m 18 geplaatst, waarbij de boringen 16, 17 en 18 (extra boringen) zijn gesitueerd ter plaatse van de voormalige substraatunit.

Gebaseerd op de diepte en stroming van het freatisch grondwater is een boring afgewerkt met een peilbuis (zie bijlage 2). Deze is centraal op de onderzoekslocatie geplaatst, ter plaatse van boorpunt 1. Deze peilbuis bevindt zich tevens direct nabij de voormalige substraatunit. De bovenkant van het peilbuisfilter is onder de aangetroffen grondwaterstand geplaatst. Tijdens de installatie van de peilbuis is geen werkwater gebruikt.
