Onderwerp: Rapport Arsenal parkeergarage  
Projectnummer: 353585  
Referentienummer: SWNL198749

Auteur: André Koster  
Datum: 12-01-2017

Definitief

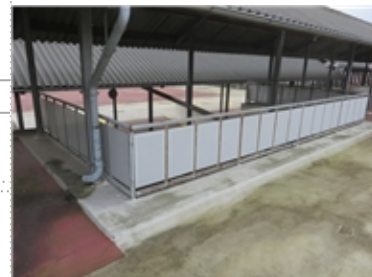
De hoogte van het hekwerk is 85 cm waarbij een kans op valgevaar is.  
Wij adviseren u om het hekwerk te vervangen door een hekwerk met een hogte van 1 m1.

Activiteit:	2017	Hvh	Totaal
Vervangen hekwerk		16,00 m1	€ 2.880

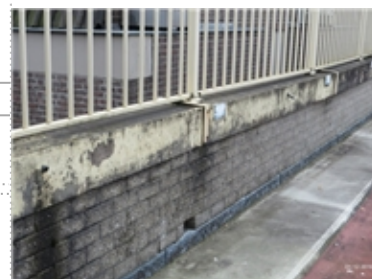
**4610.22 Bu. schild., Alg., Diversen beton**

Betonnen muur afdekkers achtergevel Nassaustr.

Het schilderwerk bladdert los van de ondergrond.  
Wij adviseren u om de betonnen afdekbanden te schilderen met een dampdicht schildersysteem

Activiteit:	2017	Hvh	Totaal
Schilderen betonnen muur afdekkers		17,00 m2	€ 969

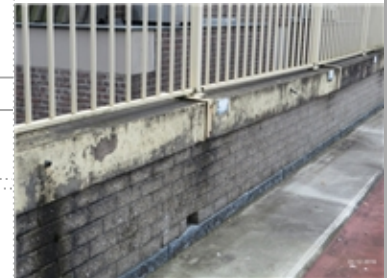
Muurafdekkers achtergevel Nassaustr.  
B11GA05 Vuil, aanslag, verkleuring

Ernst	Intensiteit	Omvang	Conditie	Risico/prioriteit
Gering	3	5	4	Esthetica & Techniek - gering effect

Schilderen, kosten elders opgenomen.

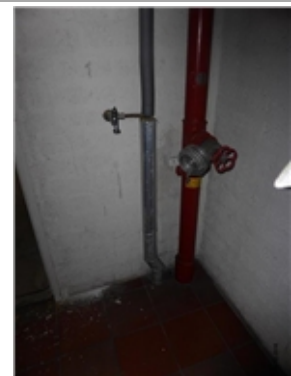
Trappenhuis parade  
K5EB02 Ontbreken van terugslagkleppen

Ernst	Intensiteit	Omvang	Conditie	Risico/prioriteit
Ernstig	3	4	5	Veiligheid & Gezondheid - matig effect

Aanbrengen terugslagkleppen 1,00 pst € 1.500

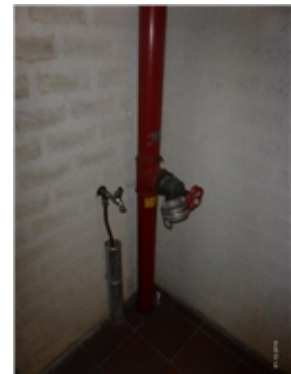
Trappenhuis parade  
K5GV03 Verval meer dan 87,5% van de levensduur

Ernst	Intensiteit	Omvang	Conditie	Risico/prioriteit
Gering	3	5	4	Functionaliteit & Kosten - matig effect Toename klachtenonderhoud - ernstig effect

Vervangen tappunten drinkwater 6,00 pst € 259

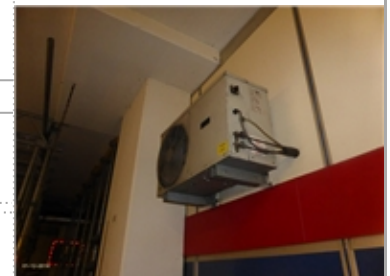
Loge  
K11GV02 Verval meer dan 87,5% van de levensduur

Ernst	Intensiteit	Omvang	Conditie	Risico/prioriteit
Gering	3	5	4	Functionaliteit & Kosten - matig effect Toename klachtenonderhoud - ernstig effect

Vervanging splitunit loge 3,5 kW 1,00 pst € 3.748

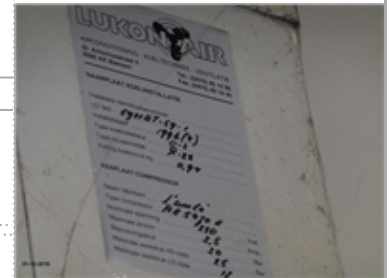
K11EB01 Gebruik van verboden koudemiddelen zoals R11/R12/R22

Ernst	Intensiteit	Omvang	Conditie	Risico/prioriteit
Ernstig	3	5	6	Veiligheid & Gezondheid - gering effect Gebruik en bedrijfsproces - matig effect Functionaliteit & Kosten - gering effect

Vervanging splitunit loge 3,5 kW, kosten elders opgenomen

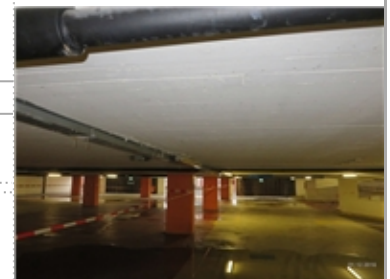
E15EB01 Ontbreken van installatie

Ernst	Intensiteit	Omvang	Conditie	Risico/prioriteit
Ernstig	3	5	6	Veiligheid & Gezondheid - ernstig effect

Aanbrengen brandmeldinstallatie incl. ontruimings instl., melders en signaleringen		1,00 pst	€ 80.000
--	--	----------	----------

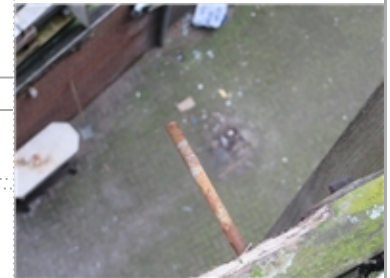
Houten bekleding gevelopeningen  
B8EC02 Verankering, manco

Ernst	Intensiteit	Omvang	Conditie	Risico/prioriteit
Ernstig	3	3	4	Veiligheid & Gezondheid - ernstig effect

De verankeringen van de balklaag voor de hardhouten bekledingen zijn door corrosie aangetast. Inmiddels zijn er nieuwe rvs bevestigingen aangebracht. Onduidelijk is of de bevestiging ter plaatse van de rabatdelen ook zijn vervangen. Wij adviseren om gelet op de overige gebreken de gevelbekleding volledig te vervangen.

Integraal vervangen gevelbekleding, kosten elders opgenomen.

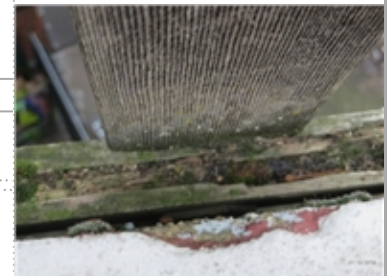
Houten bekleding gevelopeningen  
B8EM06 Houtrot

Ernst	Intensiteit	Omvang	Conditie	Risico/prioriteit
Ernstig	3	2	3	Veiligheid & Gezondheid - ernstig effect

Diverse houten delen zijn door houtrot aangetast. Wij adviseren om gelet op de overige gebreken de gevelbekleding volledig te vervangen.

Integraal vervangen gevelbekleding. 965,00 pst € 115.800

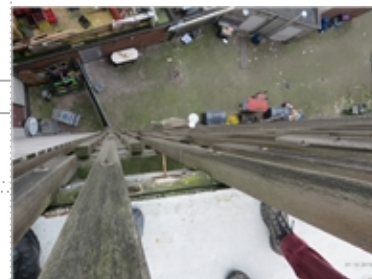
Een staander ontbreekt ter plaatse van het hekwerk parkeerlaag 5. Hierdoor is er doorvalgevaar.  
Wij adviseren om integraal de gevelbekleding te vervangen, kosten elders opgenomen.

Integraal vervangen gevelbekleding, kosten elders opgenomen.

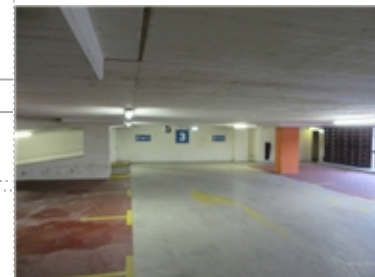
Het schilderwerk van de plafonds begint te verpoederen. Wij adviseren u om de plafonds te schilderen.

Schilderen betonnen plafonds, kosten elders opgenomen.

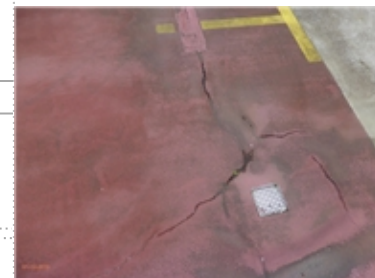
Het aantal vloerputten is onderbemeten, tegelijk is de afvoercapaciteit van de bestaande putten ontoereikend voor extreme regenval. Wij adviseren de bestaande putten te vervangen door grotere exemplaren en het aantal putten met name op het bovendedek uit te breiden.

Uitbreiden capaciteit door grotere putten en extra putten bovendedken 1,00 pst € 15.000

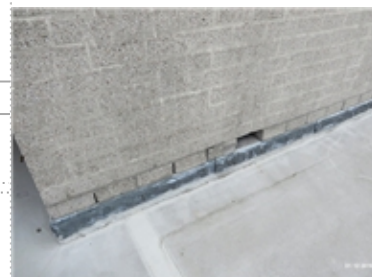
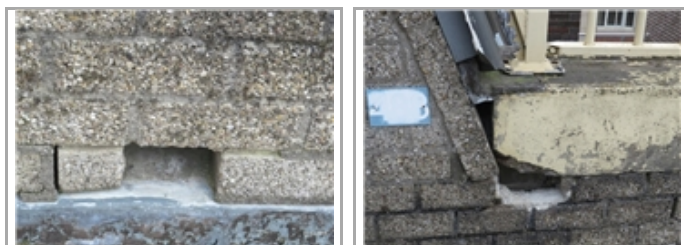
Op diverse plaatsen is het metselwerk verwijderd en niet hersteld, mogelijk voor nader onderzoek.

Wij adviseren u om het metselwerk te herstellen.

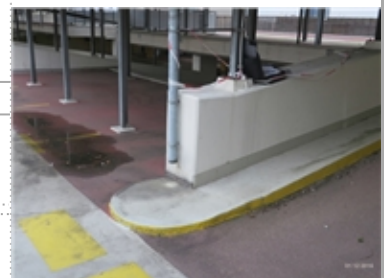
Wanden op/afritten en kolommen  
B11SM07 Verpoederen

Ernst	Intensiteit	Omvang	Conditie	Risico/prioriteit
Serius	3	3	3	Functionaliteit & Kosten - matig effect Esthetica & Techniek - gering effect

Activiteit:	2017
Schilderen betonconstructies, kosten elders opgenomen.

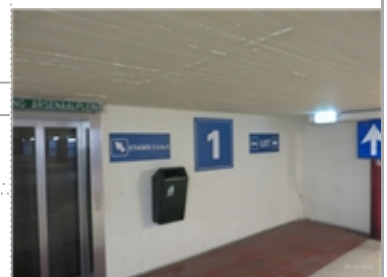
Wanden op/afritten en kolommen  
B11GA05 Vuil, aanslag, verkleuring

Ernst	Intensiteit	Omvang	Conditie	Risico/prioriteit
Gering	2	3	1	Esthetica & Techniek - matig effect

Activiteit:	2017
Schilderen betonconstructies, kosten elders opgenomen.

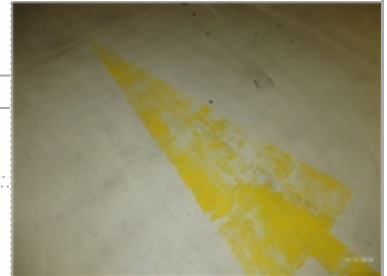
B11EM04 Kale delen

Ernst	Intensiteit	Omvang	Conditie	Risico/prioriteit
Ernstig	3	3	4

De belijningen en rijwegsymbolen zijn op diverse plaatsen versleten en niet fgoed meer zichtbaar.

Activiteit:	2017	Hvh	Totaal
Aanbrengen nieuwe belijningen en rijweg symbolen		1985,00 m2	€ 113.145

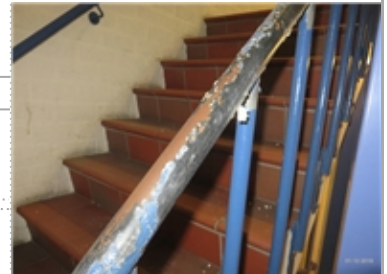
B11EM04 Kale delen

Ernst	Intensiteit	Omvang	Conditie	Risico/prioriteit
Ernstig	3	3	4	Functionaliteit & Kosten - gering effect Esthetica & Techniek - matig effect

Het schilderwerk van de leuningen van de traphekken en muurleuningen is versleten. Wij adviseren u om de trapleuningen en traphekwerken te schilderen.

Activiteit:	2017	Hvh	Totaal
Schilderen traphekken en leuningen		106,00 m1	€ 4.770

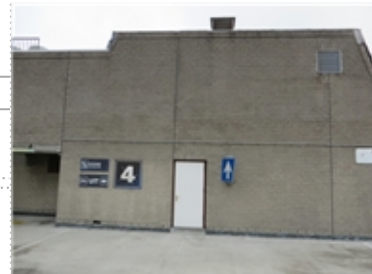
het dakvlak van de liftmachinekamer 1 is niet veilig te benaderen vanwege het ontbreken van een ladder aanhaakpunt. Ter plaatse van het dakvlak van de liftmachinekamer 2 en het noodtrappenhuis ontbrak een geschikte ladder.  
Wij adviseren u om een Dak Risico Inventarisatie en Evaluatie op te stellen en de op basis hiervan de noodzakelijke voorzieningen te treffen.

Activiteit:	2017	Hvh	Totaal
Opstellen Dak RIE en voorzieningen aanbrengen.		1,00 pst	€ 1.500

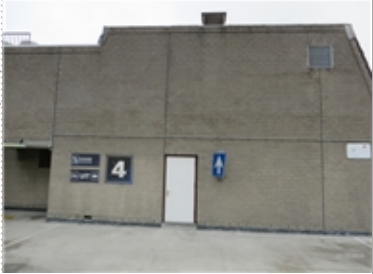
<b>4711.31 Dakafw., Vlak, Dakbedekking bitumineus APP geballast</b> Dakvlak liftmachinekamer 1 B6GA01 Verval tussen 75%-87,5% van de levensduur

Ernst	Intensiteit	Omvang	Conditie	Risico/prioriteit	
Gering	3	5	4	Gebruik en bedrijfsproces - ernstig effect Functionaliteit & Kosten - ernstig effect	
Activiteit: 2017 Hvh Totaal Vervangen dakafwerking 14,00 m2 € 2.100 Het dakvlak liftmachinekamer is niet geïnspecteerd vanwege het ontbreken van voorzieningen voor het ARBO veilig werken op hoogte. Gelet de technische staat van de parkeergarage is aangenomen dat de dakafwerking inclusief isolatie en randafwerkingen in 2017 vervangen dient te worden.					
<b>4711.31 Dakafw., Vlak, Dakbedekking bitumineus APP geballast</b> Dakvlak liftmachinekamer 2 en noodtrappenhuis B6GA01 Verval tussen 75%-87,5% van de levensduur

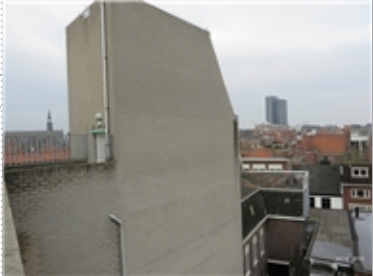
Ernst	Intensiteit	Omvang	Conditie	Risico/prioriteit	
Gering	3	5	4	Gebruik en bedrijfsproces - ernstig effect Functionaliteit & Kosten - ernstig effect

Activiteit: 2017 Hvh Totaal Vervangen dakafwerking 14,00 m2 € 2.100 Het dakvlak liftmachinekamer is niet geïnspecteerd vanwege het ontbreken van voorzieningen voor het ARBO veilig werken op hoogte. Gelet de technische staat van de parkeergarage is aangenomen dat de dakafwerking inclusief isolatie en randafwerkingen in 2017 vervangen dient te worden.					
<b>4712.43 Dakafw., Hellend, Dakbedekking leien</b> Trappenhuis Parade B6GA01 Verval tussen 75%-87,5% van de levensduur

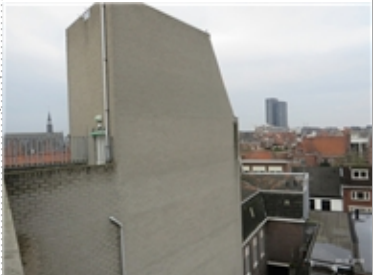
Ernst	Intensiteit	Omvang	Conditie	Risico/prioriteit	
Gering	3	5	4	Gebruik en bedrijfsproces - ernstig effect Functionaliteit & Kosten - ernstig effect	
Activiteit: 2017 Hvh Totaal Reinigen 20,00 m2 € 1.700 Het dakvlak liftmachinekamer is niet geïnspecteerd vanwege het ontbreken van voorzieningen voor het ARBO veilig werken op hoogte. Gelet de technische staat van de parkeergarage is aangenomen dat de dakafwerking inclusief isolatie en randafwerkingen in 2017 vervangen dient te worden.

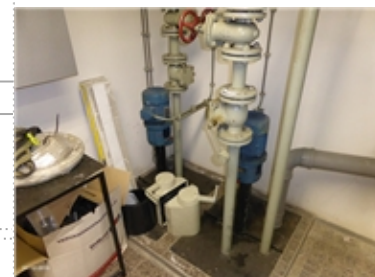
K7GV02 Verval meer dan 87,5% van de levensduur

Ernst	Intensiteit	Omvang	Conditie	Risico/prioriteit
Gering	3	5	4	Gebruik en bedrijfsproces - matig effect Functionaliteit & Kosten - matig effect Toename klachtenonderhoud - ernstig effect

Activiteit:	2017	Hvh	Totaal
Vervanging vuilwaterpompen en regelkast		1,00 pst	€ 7.589

Wij adviseren bij vervanging rekening te houden met de benodigde pompcapaciteit ten aanzien van een gewijzigd afvoersysteem en bijbehorende capaciteit.

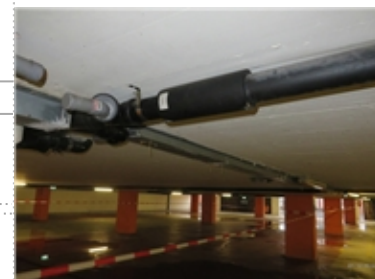
K9GV02 Verval meer dan 87,5% van de levensduur

Ernst	Intensiteit	Omvang	Conditie	Risico/prioriteit
Gering	3	5	4	Gebruik en bedrijfsproces - matig effect Toename klachtenonderhoud - ernstig effect

Activiteit:	2017	Hvh	Totaal
Vervangen binnen riolering in pvc div maten		150,00 m1	€ 11.859

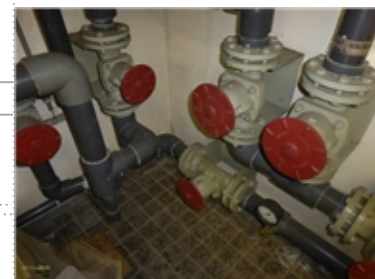
K5GV03 Verval meer dan 87,5% van de levensduur

Ernst	Intensiteit	Omvang	Conditie	Risico/prioriteit
Gering	3	5	4	Functionaliteit & Kosten - ernstig effect Toename klachtenonderhoud - ernstig effect

De afsluiters zijn verouderd en weinig gebruikt waardoor diverse afsluiters vastzitten, tijdens inspectie waren deze niet te bedienen.

Activiteit:	2017	Hvh	Totaal
Vervangen afsluiters water diverse maten		26,00 st	€ 6.950

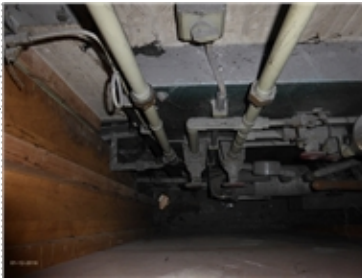
<b>5330.50 Bedrijfsw., Alg., Pompen</b> Reinwaterkelder K7GV02 Verval meer dan 87,5% van de levensduur

Ernst	Intensiteit	Omvang	Conditie	Risico/prioriteit	
Gering	3	5	4	Functionaliteit & Kosten - ernstig effect Toename klachtenonderhoud - ernstig effect	
Activiteit: 2017 Hvh Totaal Vervangen drukpomp reinwaterkelder 1,00 st € 2.768					
<b>5640.10 Bijzonder, Alg., Elektrische kachel</b> Liftmachinemkamers, loge, div. K4GV03 Verval meer dan 87,5% van de levensduur

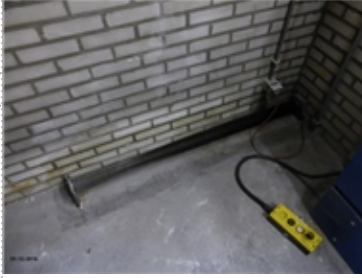
Ernst	Intensiteit	Omvang	Conditie	Risico/prioriteit	
Gering	3	5	4	Functionaliteit & Kosten - matig effect Toename klachtenonderhoud - ernstig effect	
Activiteit: 2020 Behoeft nog geen actie, vervangen gepland in 2020.

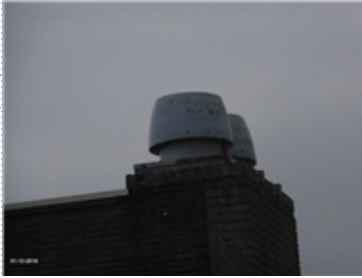
<b>5721.10 Lok. mech. afz., Afzuiginst., Ventilator</b> Daken K14GV03 Verval meer dan 87,5% van de levensduur

Ernst	Intensiteit	Omvang	Conditie	Risico/prioriteit	
Gering	3	5	4	Gebruik en bedrijfsproces - ernstig effect Functionaliteit & Kosten - gering effect Toename klachtenonderhoud - ernstig effect

Activiteit: 2017 Hvh Totaal Vervangen dakventilator incl opstand en demper 3001 - 5000 m3/h 5,00 st € 7.660

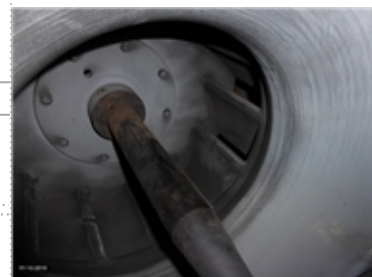
Ernst	Intensiteit	Omvang	Conditie	Risico/prioriteit
Gering	2	5	3	Veiligheid & Gezondheid - gering effect Toename klachtenonderhoud - ernstig effect

Activiteit:	2017	Hvh	Totaal
Reinigen kanalen, schoepen en omgeving ventilatoren		1,00 pst	€ 10.000

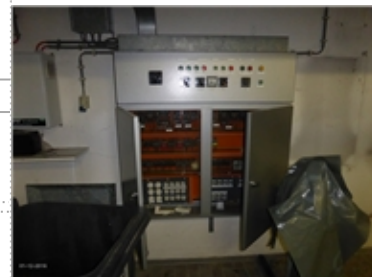
K17GV02 Verval meer dan 87,5% van de levensduur

Ernst	Intensiteit	Omvang	Conditie	Risico/prioriteit
Gering	3	5	4	Functionaliteit & Kosten - ernstig effect Toename klachtenonderhoud - ernstig effect

Activiteit:	2017	Hvh	Totaal
Vervangen regelinstallatie tbv CV + LBK per regelkast		1,00 pst	€ 7.009

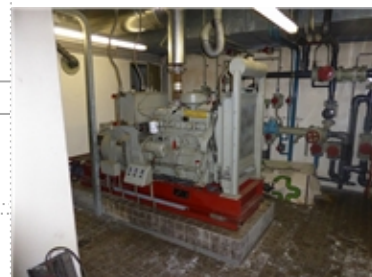
E1GV02 Verval meer dan 87,5% van de levensduur

Ernst	Intensiteit	Omvang	Conditie	Risico/prioriteit
Gering	2	5	3	Gebruik en bedrijfsproces - ernstig effect Functionaliteit & Kosten - ernstig effect

Activiteit:	2025
Behoeft nog geen actie, vervangen gepland in 2025.

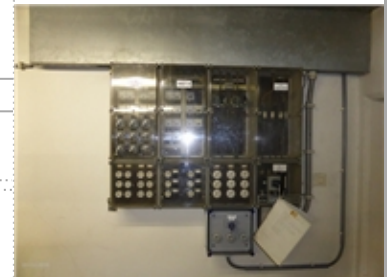
E7GV02 Verval meer dan 87,5% van de levensduur

Ernst	Intensiteit	Omvang	Conditie	Risico/prioriteit
Gering	3	5	4	Toename klachtenonderhoud - ernstig effect

Activiteit:	2020
Behoeft nog geen actie, vervangen gepland in 2020.

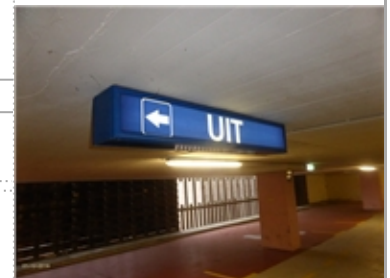
E7GV02 Verval meer dan 87,5% van de levensduur

Ernst	Intensiteit	Omvang	Conditie	Risico/prioriteit
Gering	2	5	3	Toename klachtenonderhoud - ernstig effect

Activiteit:	2024
Behoeft nog geen actie, vervangen gepland in 2024.

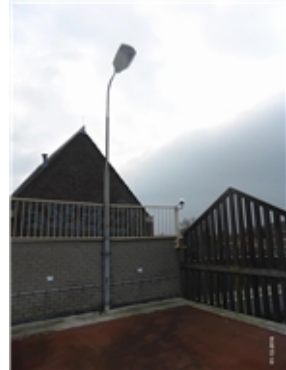
E7GV02 Verval tussen 75%-87,5% van de levensduur

Ernst	Intensiteit	Omvang	Conditie	Risico/prioriteit
Gering	2	5	3	Gebruik en bedrijfsproces - matig effect Functionaliteit & Kosten - matig effect Toename klachtenonderhoud - ernstig effect

Activiteit: 2020

Behoeft nog geen actie, vervangen gepland in 2020.

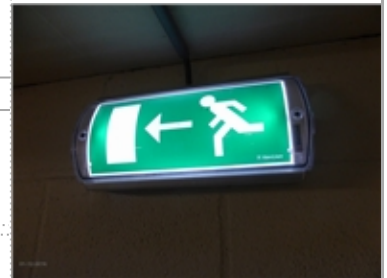
E8GV03 Verval meer dan 87,5% van de levensduur

Ernst	Intensiteit	Omvang	Conditie	Risico/prioriteit
Gering	3	5	4	Functionaliteit & Kosten - matig effect Toename klachtenonderhoud - ernstig effect Esthetica & Techniek - matig effect

Activiteit:	2017	Hvh	Totaal
Vervangen 1x tld armatuur gesloten met tekstplaat		28,00 st	€ 7.000

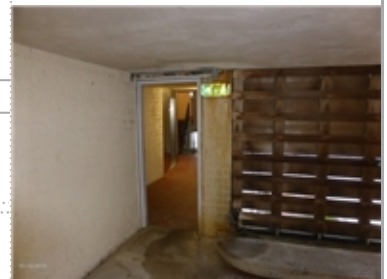
E8EC01 Beschadiging (scheuren/gaten/ontbreken/corrosie)

Ernst	Intensiteit	Omvang	Conditie	Risico/prioriteit
Ernstig	3	2	3	Functionaliteit & Kosten - ernstig effect Toename klachtenonderhoud - ernstig effect

Het armatuur boven de uitgang "Parade" vierde verdieping vertoont ernstige vochtschade en is incompleet.  
Wij adviseren een nieuw waterdicht armatuur aan te brengen met tekstplaat, overwogen kan worden dit armatuur meer naar voren te plaatsen en het pictogramarmatuur boven de deur te hangen.

Activiteit:	2017	Hvh	Totaal
Vervangen gehele armatuur door watervast exemplaar met tekstplaat "Uitgang lift Parade"		1,00 pst	€ 250

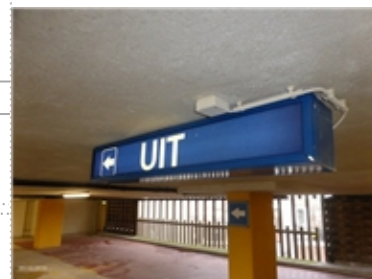
E8GO02 Defecte lampen

Ernst	Intensiteit	Omvang	Conditie	Risico/prioriteit
Gering	3	4	3	Functionaliteit & Kosten - ernstig effect Toename klachtenonderhoud - ernstig effect

Veel van de tekstartmaturen vertoont gebreken als defecte lampen, beschadigingen, verouderde bedrading.  
Wij adviseren de armaturen geheel te vervangen en daarbij tevens consistentie in de teksten / symbolen aan te brengen.

Activiteit:	2017	Hvh	Totaal
Vervanging armaturen lichtbronnen		28,00 st	€ 280

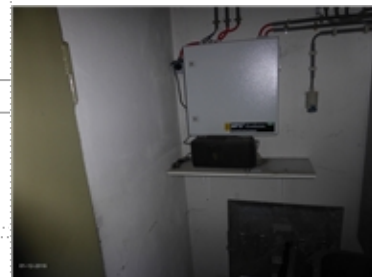
E15GV05 Verval tussen 50%-75% van de levensduur

Ernst	Intensiteit	Omvang	Conditie	Risico/prioriteit
Gering	3	5	4	Veiligheid & Gezondheid - ernstig effect Functionaliteit & Kosten - matig effect Toename klachtenonderhoud - ernstig effect

Er is onvoldoende detectie aanwezig. De installatie voldoet niet.  
Wij advsieren u een volledig nieuwe installatie aan te brengen.

Activiteit:	2017	Hvh	Totaal
Vervangen gas detectie installatie		1,00 pst	€ 10.000

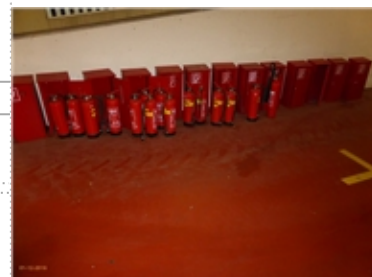
K5GV01 Verval tussen 50%-75% van de levensduur

Ernst	Intensiteit	Omvang	Conditie	Risico/prioriteit
Gering	1	5	2	Veiligheid & Gezondheid - matig effect

Activiteit:	2024
Behoeft nog geen actie, vervangen gepland in 2024.

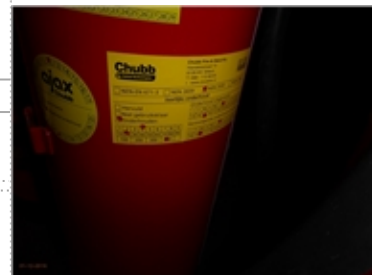
K5GA03 Ontbreken van voorgeschreven keuring

Ernst	Intensiteit	Omvang	Conditie	Risico/prioriteit
Gering	3	5	4	Veiligheid & Gezondheid - matig effect

De handblussers zijn verzameld op de BG, tevens is van iedere blusser de keuring verlopen.

Activiteit:	2017	Hvh	Totaal
De blussers uitgebreid onderhouden en keuren		14,00 pst	€ 1.680

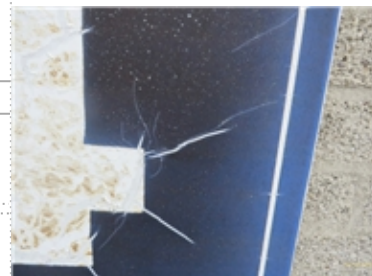
Beschadiging

Ernst	Intensiteit	Omvang	Conditie	Risico/prioriteit
Serius	3	2	2	Gebruik en bedrijfsproces - gering effect Toename klachtenonderhoud - gering effect

Activiteit:	2017
Vervangen verkeersborden, kosten elders opgenomen.

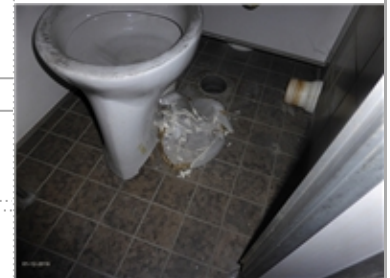
K18EM01 Beschadiging (barsten, scheuren, deuken)

Ernst	Intensiteit	Omvang	Conditie	Risico/prioriteit
Ernstig	3	3	4	Gebruik en bedrijfsproces - ernstig effect Toename klachtenonderhoud - ernstig effect

De toiletten in de kelder zijn door diverse oorzaken in slechte staat geraakt. Diverse potten zijn los, gebroken of zelfs geheel verdwenen.  
Wij adviseren de defecte toiletten te vervangen uitgaande van instandhouding van de situatie voor BB kelder doeleinden.  
Indien de toiletruimten definitief overbodig zijn dient de situatie te worden ontmanteld inclusief verwijderen of dichtstorten van de dan overbodige rioleringen.

Activiteit:	2017	Hvh	Totaal
Vervangen toiletten (uitgaande van instandhouding toiletgroepen BB)		74,00 pst	€ 37.888

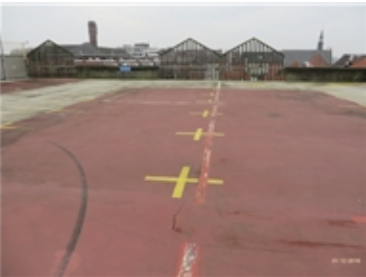
<b>9040.90 Terr. afw., Alg., Vangrail</b> Vloerranden parkeerlagen B12SC05 Stijfheid stabiliteit onvoldoende

Ernst	Intensiteit	Omvang	Conditie	Risico/prioriteit	
Serius	2	5	4	Veiligheid & Gezondheid - ernstig effect	
Activiteit: 2017 Hvh Totaal Aanbrengen vangrails 428,00 m1 € 92.448					
De aanwezige houten hekwerken doen tevens dienst als vangrail. gelet de overige gebreken aan de hekwerken (houtrot, corrosie bevestigingen) is het onduidelijk of de bestaande houten constructie voldoende de externe krachten kan opvangen. Wij adviseren u om naast het vervangen van de bestaande gevelbekleding aanvullend een vangrail aan te brengen lang de randen van de vloervelden.					
<b>9065.10 Terr. voorz. elect. techn., Slagboominstallatie</b> E17GV02 Verval tussen 75%-87,5% van de levensduur

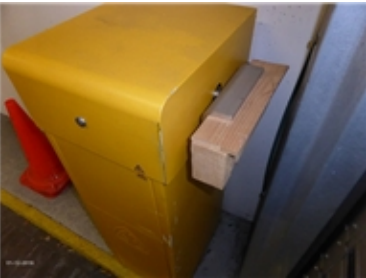
Ernst	Intensiteit	Omvang	Conditie	Risico/prioriteit	
Ernstig	3	3	4	Functionaliteit & Kosten - ernstig effect	
Activiteit: 2017 Hvh Totaal Aanbrengen boom 1,00 pst € 150					
Ter plaatse van de uitrit is vanwege de omstandigheden de slagboom tijdelijk verwijderd. Bij ingebruikname dient deze weer te worden aangebracht.

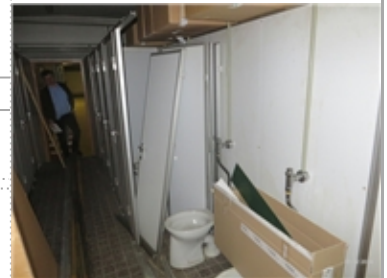
De toiletten in de kelder zijn door diverse oorzaken in slechte staat geraakt. Diverse potten zijn los, gebroken of zelfs geheel verdwenen. De binnenwanden zijn deels verwijderd. Wij adviseren de binnenwanden te herstellen uitgaande van instandhouding van de situatie voor BB kelder doeleinden.  
 Indien de toiletruimten definitief overbodig zijn dient de situatie te worden ontmanteld inclusief verwijderen of dichtstorten van de dan overbodige rioleringen.

Activiteit:	2017	Hvh	Totaal
Herstellen binnenwanden.		1,00 pst	€ 7.500

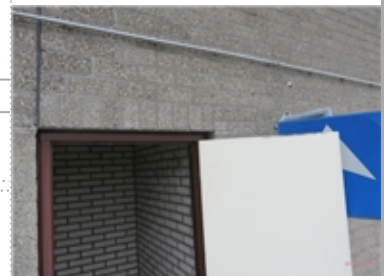
Liftmachinekamer 1  
 B7SC02 Ontbrekende (onder-)delen

Op de deur naar liftmachinekamer 1 ontbreekt een deurdranger. Wij adviseren om bij deze deur een deurdranger te plaatsen.

Activiteit:	2017	Hvh	Totaal
Aanbrengen deurdranger		1,00 st	€ 390

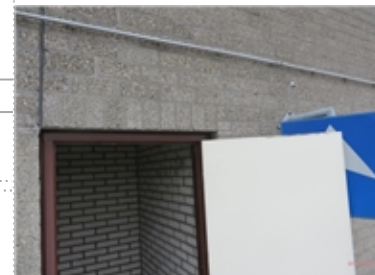
Het schilderwerk van de binnendeuren is op diverse plaatsen beschadigd. Wij adviseren u om de binnendeuren te schilderen.

Activiteit:	2017	Hvh	Totaal
Schilderen deuren en kozijnen.		190,00 m2	€ 5.596

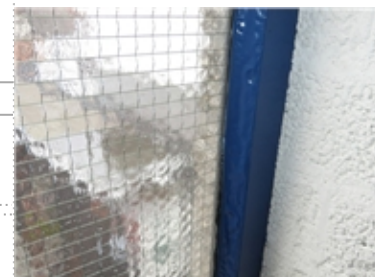
Stalen deurkozijnen, deuren en ramen  
B11SM01 Beschadiging

Jet schilderwerk van de stalen deurkozijnen, raamkozijnen en de deuren is op enkele plaatsen beschadigd.

Activiteit:	2017
Schilderen, kosten elders opgenomen.

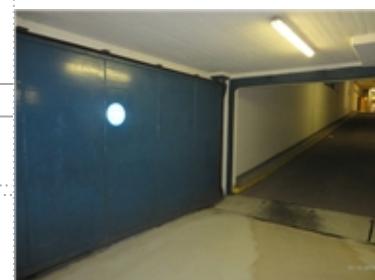
Stalen deurkozijnen en deuren  
B11GA03 Verkleuring

Het schilderwerk van de deurkozijnen, en deuren in de kelder is verkleurd. Wij adviseren u om alle deuren en deurkozijnen gelijktijdig met het overige schilderwerken.

Activiteit:	2017
Schilderen

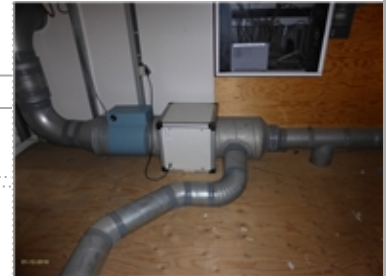
K14GV02 Verval tussen 75% - 87,5% van de levensduur

Ernst	Intensiteit	Omvang	Conditie	Risico/prioriteit
Gering	2	5	3	Toename klachtenonderhoud - ernstig effect

Activiteit: 2019

Behoeft nog geen actie, vervangen gepland in 2019.

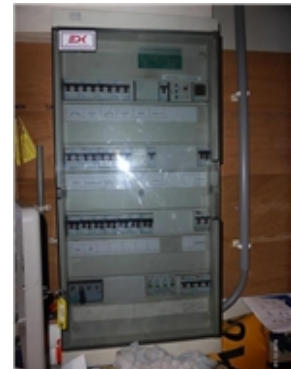
E7GV02 Verval meer dan 87,5% van de levensduur

Ernst	Intensiteit	Omvang	Conditie	Risico/prioriteit
Gering	2	5	3	Functionaliteit & Kosten - matig effect Toename klachtenonderhoud - ernstig effect

Activiteit: 2020

Behoeft nog geen actie, vervangen gepland in 2020.

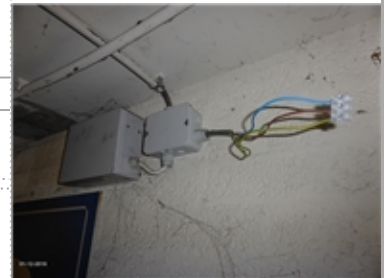
E7EM02 Loshangende leidingen of open aderuuiteinden

Ernst	Intensiteit	Omvang	Conditie	Risico/prioriteit
Ernstig	2	3	3	Veiligheid & Gezondheid - matig effect

Op diverse lokaties zijn loze kabels en losse aderuuiteinden aangetroffen. Wij adviseren de loze bekabeling te verwijderen, en waar dit niet kan de aders af te monteren op lasstrips in kabeldozen.

Activiteit:	2017	Hvh	Totaal
Verwijderen loze kabels, losse aderuuiteinden afmonteren in lasdozen.		1,00 pst	€ 1.500

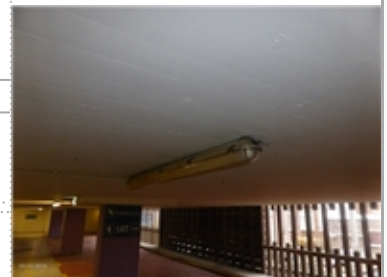
E7GV01 Verval tussen 50%-75% van de levensduur

Ernst	Intensiteit	Omvang	Conditie	Risico/prioriteit
Gering	1	5	2	Functionaliteit & Kosten - matig effect Toename klachtenonderhoud - ernstig effect

Activiteit:	2024
Behoeft nog geen actie, vervangen gepland in 2024.

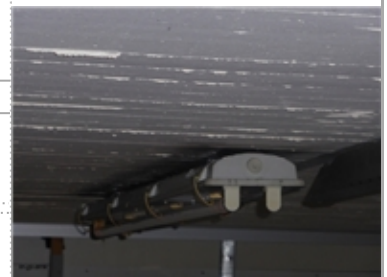
E7GO02 Defecte lampen / armaturen

Ernst	Intensiteit	Omvang	Conditie	Risico/prioriteit
Serius	2	3	2	Functionaliteit & Kosten - ernstig effect Toename klachtenonderhoud - ernstig effect

Regelmatig defecte lampen en armaturen. Wij adviseren de gebreken aan de lampen en armaturen te herstellen door vervangen lichtbronnen en aanbrengen ontbrekende of gebroken kappen.

Activiteit:	2017	Hvh	Totaal
Herstellen gebreken		1,00 pst	€ 4.000

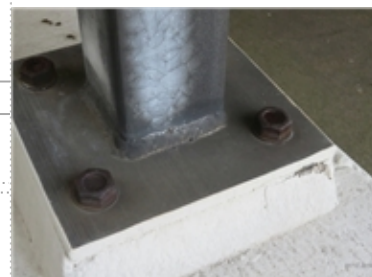
Staal spant met houten balklaag P5  
B5EM03 Corrosie

Het zinkwerk van de spantconstructie is verweerd en de bout bevestigingen beginnen te corroderen.  
Wij adviseren om de zinken constructie te schilderen, kosten elders opgenomen.

Behandelen thermisch verzinkt staal, kosten elders opgenomen.

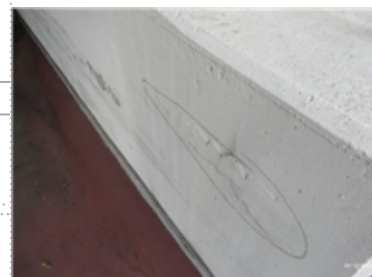
Diverse plaatsen  
B1SM02 Beschadiging

Op diverse plaatsen is er betonschade zichtbaar.  
Wij adviseren u om voorafgaand aan de schilderwerkzaamheden betonschades te herstellen. Het bedrag is niet bekend omdat het totaal beeld van de aanwezige schades nog onbekend is. Wij adviseren om een minimale post groot € 100.000 te reserveren voor herstel van de schades aan de wanden en de kolommen.

Activiteit:	2017	Hvh	Totaal
Herstellen betonschade		1,00 pst	€ 100.000

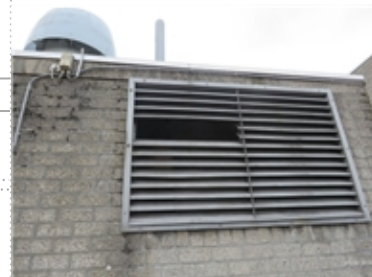
Parkeerlaag 5 bij noodtrappenhuis  
B7SM02 Beschadiging roosters

Het metalen gevelrooster ter plaatse van noodtrappenhuis parkeerlaag 5 is beschadigd, lamellen ontbreken.  
Wij adviseren u om het rooster te vervangen.

Activiteit:	2017	Hvh	Totaal
Vervangen beschadigde gevelroosters		1,00 pst	€ 2.500

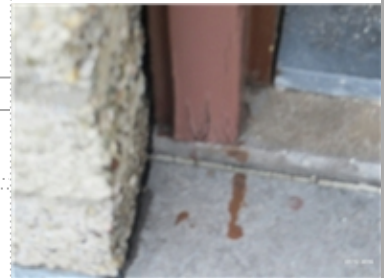
**3132.34 Deuren, Schuifdeuren, Schuifdeur**

Entree P-Garage  
B7GA01 Verval tussen 50%-75% van de levensduur

De schuifdeuren zijn voorbij de helft van de technische levensduur. Behoeft geen actie.

Activiteit:	2036
Behoeft nog geen actie, varvanging gepland in 2036.

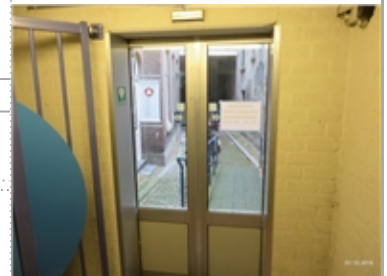
**4321.20 Niet verhoogd, Afw., Vloertegels**

Trappenhuizen, ruimten kelders  
B9GA02 Vuil, aanslag, verkleuring

De tegelvloeren zijn vervuild. Wij adviseren u om de tegelvloeren te reinigen

Activiteit:	2017	Hvh	Totaal
Reinigen tegelvloeren		593,00 m2	€ 4.151

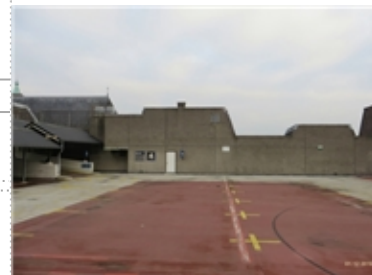
**4620.13 Bi. schild., Alg., Constructies staal**

Zinken spanten overkapping P5  
B11EM05 Corrosie

Het zinkwerk van de spantconstructie is verweerd en de bout bevestigingen beginnen te corroderen.  
Wij adviseren om de zinken constructie te schilderen.

Activiteit:	2017	Hvh	Totaal
Schilderen		129,00 m2	€ 3.225

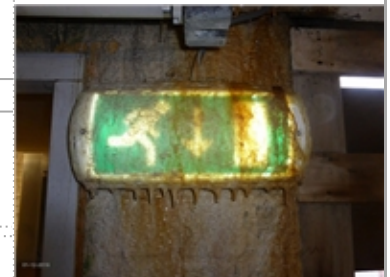
**6320.30 Calamiteit, Dec. gevoed alg., Noodverlichtingsarmaturen**

Een aantal pictogrammen ter plaatse van op vluchtplattegronden aangegeven vluchtroutes is voorzien van de Nederlandstalige tekst "UIT". Deze symboliek is niet langer toegestaan en dient te worden vervangen door pictogrammen conform de norm NEN-EN-ISO 7010 en NEN-EN 50172 betreffende grafische kleuren en symbolen in noodverlichting installaties en vluchtroute aanduidingen.

Activiteit:	2017	Hvh	Totaal
Vervangen pictogrammen		39,00 st	€ 11.895

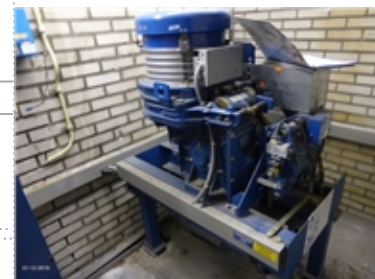
**6611.00 Liften, Elektrische liften, Tractielift compleet**

T1GV01 Verval tussen 50% - 75% van de levensduur

Ernst	Intensiteit	Omvang	Conditie	Risico/prioriteit
Gering	1	5	2	Veiligheid & Gezondheid - ernstig effect Functionaliteit & Kosten - matig effect Toename klachtenonderhoud - ernstig effect

De liftinstallaties zijn in 2004 volledig gereviseerd. Gelet de stilstand van de installaties dienen deze bij weer in gebruikneming een volledige revisiebeurt te krijgen. Wij adviseren u de installies in 2017 te reviseren.

Activiteit:	2017	Hvh	Totaal
Vervangen lift compleet		2,00 st	€ 40.000

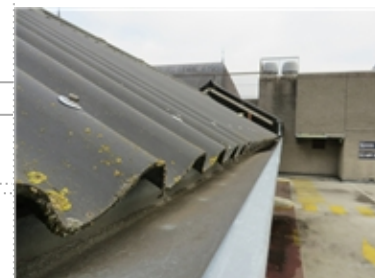
B6GA01 Aangroei mos, algen

Ernst	Intensiteit	Omvang	Conditie	Risico/prioriteit
Gering	1	3	1	Functionaliteit & Kosten - gering effect

Er is mosgroei op de golfplaten dakwerking van de overkapping aanwezig. De dakplaten zijn Mogelijk asbesthoudend. \*\*\*\*\*NAGAAN ASBEST INVENTARISTAITEI\*\*\*\*\*

Activiteit:	0
Reinigen

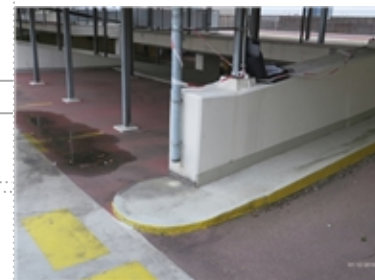
K5EM01 Corrosie

Ernst	Intensiteit	Omvang	Conditie	Risico/prioriteit
Ernstig	1	2	1	Functionaliteit & Kosten - gering effect

De thermisch verzinkte afvoeren van de overkapping beginnen te corroderen. Behoeft nog geen actie.

Activiteit:	2028
Behoeft nog geen actie, vervanging gepland in 2028.

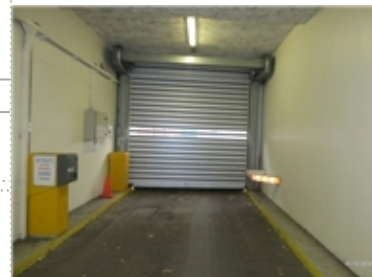
B12SC06 Verzakking, spoorvorming

Ernst	Intensiteit	Omvang	Conditie	Risico/prioriteit
Serieus	1	2	1	Functionaliteit & Kosten - gering effect

Activiteit: 2026

Behoeft nog geen actie, herstraten gepland in 2026.
