Rapport

Onderwerp: Rapport Roermondse Poort parkeergarage
Projectnummer: 353585
Referentienummer: SWNL0198767

Auteur: André Koster
Datum: 12-01-2017

- Contra-expertise rapporten Vissers & Vissers in combinatie met Solid Services
- Contra-expertise rapport Ervas International
- Eigenstandig onafhankelijk onderzoek Sweco Nederland B.V.

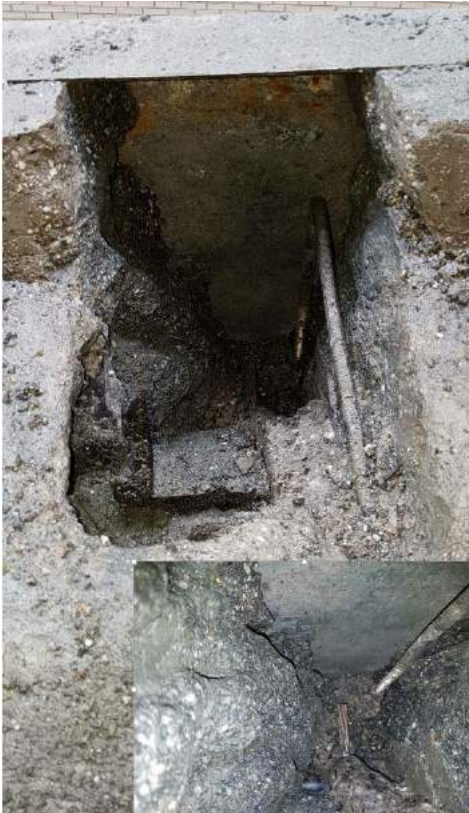
Uit dit onderzoek is gebleken dat de staalconstructie ter plaatse van elke (kelk)voeg gekoppeld is aan vloeren. Dit heeft plaatsgevonden door middel van een ankerstaaf die gebout is aan de bovenflens van de ligger en is omgebogen in de kelkvoeg (figuur 5.1).

Figuur 5.1 Bevestiging staalconstructie aan kanaalplaatvloer

Alhoewel de koppeling niet de meest efficiënte wijze van koppelen is, werd deze in de praktijk vroeger veelvuldig toegepast bij soortgelijke constructies. Doordat de koppeling veelvuldig, ter plaatse van elke voeg, is toegepast, mag ervan uit worden gegaan dat de huidige situatie aan de stabiliteitseis voldoet.

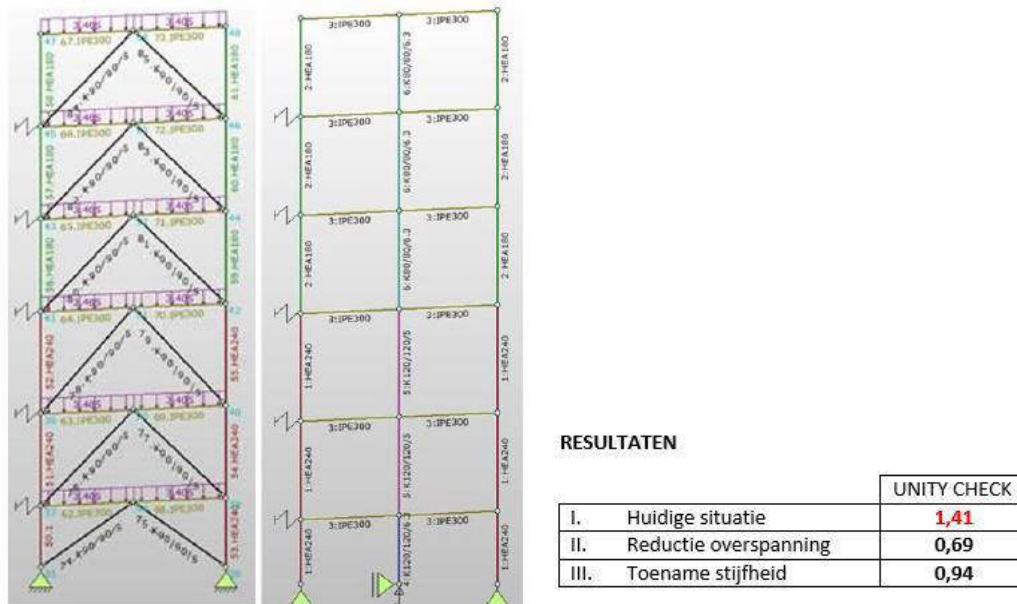
1. De huidige bestaande situatie en de situatie van scenario 2.
2. De situatie van scenario 2 en 3 (zie fig. 5.2, doorgerekend met een druklaag).
3. Als 2, echter dan met een HEA200 onder de bestaande IPE i.p.v. een extra kolom (Oplossing volgens rapport Vissers & Vissers in combinatie met Solid Services).

Figuur 5.2 Ondersteuning liggers ten behoeve van verhogen stijfheid, scenario 2 en 3 en resultaten beschouwde scenario volgens de SBR-CUR-rapport 2001-2-6

Wij adviseren een ondersteunende staalconstructie aan te brengen onder de stalen liggers, om daarmee een stijve constructie te realiseren, waardoor de kanaalplaten stabielere liggen en minder zullen gaan scheuren.

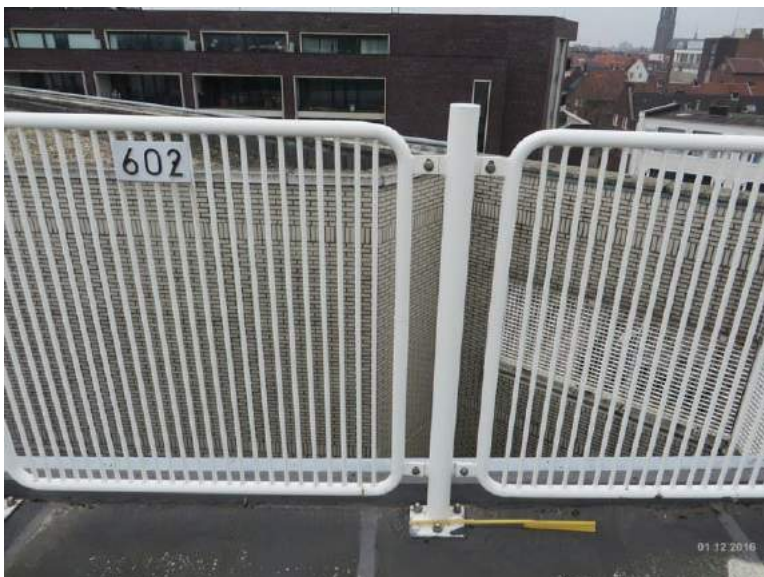
Bij bezoeken aan de parkeergarage is gebleken dat er een tweetal typen hekken aanwezig zijn. Beiden zijn naar inschatting onvoldoende veilig i.v.m. een eventuele stootbelasting ten gevolge van het aanrijden conform de huidige norm, maar ook conform de norm tijdens de bouw. De bevestiging van de directe hekken is door middel van een drietal bouten in de bovenzijde van de kanaalplaat zonder druklaag. Deze bovenzijde van de kanaalplaat is praktisch ongewapend. Deze verbinding zal derhalve nooit in staat zijn om de vereiste botsbelasting te kunnen opnemen (figuur 5.3) en is onacceptabel!

Figuur 5.3 Bevestiging hekwerk kanaalplaatvloer

Geconstateerd is dat er in het verleden waarschijnlijk zogenaamde 'biggen' ruggen zijn toegepast, die moeten voorkomen dat men tegen de hekwerken aan rijdt. Dit is nog te zien aan de aanwezige lijmresten op de einden van de parkeervakken. Voor een renovatie van korte termijn, scenario 2 (< vijf jaar) zouden deze, of een gelijkwaardige oplossing moeten

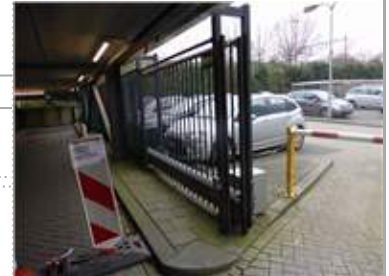
B12SC03 Ontbrekende (onder-)delen, knellijsten en knelbeveiliging

Ernst	Intensiteit	Omvang	Conditie	Risico/prioriteit
Serius	3	4	4	Veiligheid & Gezondheid - ernstig effect

Het schuifhek is onvoldoende beveiligd tegen afknellen van ledematen. Het hek is openbaar bereikbaar voor gebruikers van de garage waaronder mogelijk ook kinderen. Het is hierom verantwoording van de eigenaar ervoor zorg te dragen dat persoonlijke ongevallen door afknelling niet mogelijk zijn.

Activiteit:	2017	Hvh	Totaal
Aanbrengen knellijsten en beveiligingsgaas		1,00 pst	€ 1.500

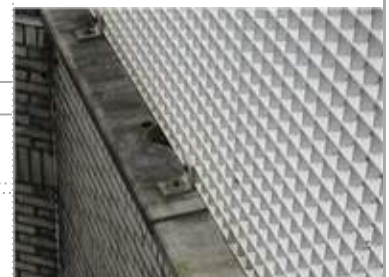
B2GA03 Vuil, aanslag, verkleuring

Ernst	Intensiteit	Omvang	Conditie	Risico/prioriteit
Gering	3	5	4	Functionaliteit & Kosten - gering effect

De muurafdekkers in de gevelopeningen boven de entree zijn sterk vervuild. Wij adviseren u de muur afdekkers te reinigen.

Activiteit:	2017	Hvh	Totaal
Reinigen gevel afdekkers		1,00 pst	€ 500

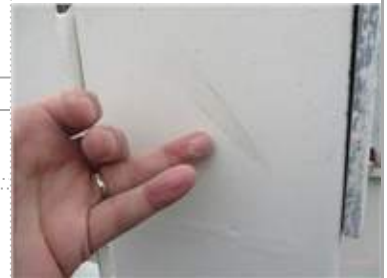
Het schilderwerk van de stalen draagconstructie van de gevelroosters is verpoederd.
Wij adviseren u om de stalen draagconstructie te schilderen.

Activiteit:	2017	Hvh	Totaal
Schilderen stalen constructie gevel.		1094,00 m2	€ 49.230

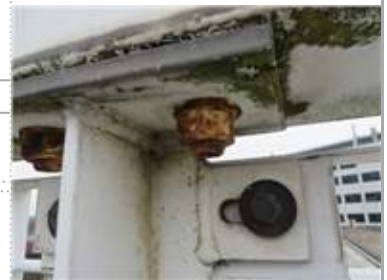
Draagconstructie stalen gevelrooster
B11EM04 Kale delen

Op enkele plaatsen is het schilderwerk onthecht van de ondergrond.

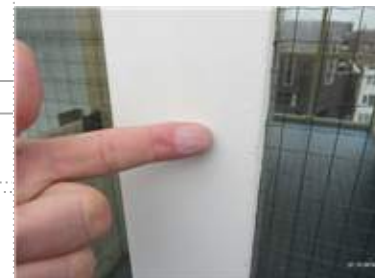
Het schilderwerk van de stalen gevelkozijnen van het trappenhuis verpoederd. Wij adviseren u om de stalen gevelkozijnen te schilderen.

Schilderen stalen gevelkozijnen	37,00 m2	€ 2.109
---------------------------------	----------	---------

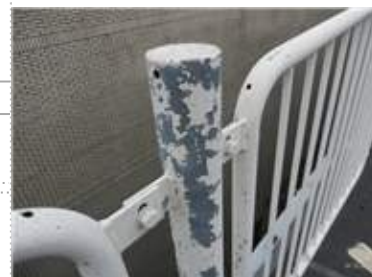
Op diverse plaatse onthecht het schilderwerk van de ondergrond.
Wij adviseren u om de hekwerken op de dak verdieping opnieuw te schilderen.

Activiteit:	2017	Hvh	Totaal
Schilderen hekwerken		200,00 m2	€ 6.800

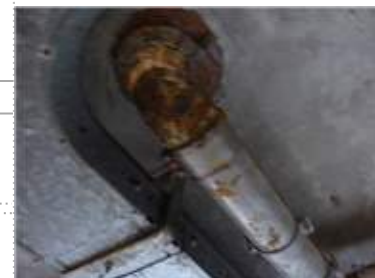
K5EM01 Corrosie

De stalen hemelwaterafvoeren zijn ter plaatse van de doorvoeren door verdiepingsvloeren regelmatig sterk gecorrodeerd. Wij adviseren de hemelwaterafvoeren te vervangen.

Vervangen gecorrodeerde delen van de Hemelwaterafvoeren 1,00 pst € 5.000

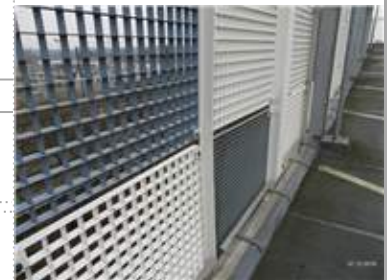
Thermische verzinkt stalen gevelroos
B8SC01 Deformatie, scheefstand

Ernst	Intensiteit	Omvang	Conditie	Risico/prioriteit
Serius	3	1	1	Veiligheid & Gezondheid - gering effect Functionaliteit & Kosten - gering effect

Ter plaatse van parkeerlaag 4 het hekwerk mechanisch beschadigd.
Wij adviseren u om het hekwerk te herstellen.

Activiteit:	2017	Hvh	Totaal
Herstellen		1,00 pst	€ 2.500

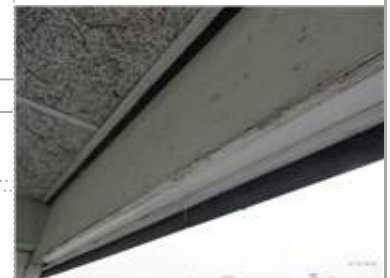
Achterzijde boeiboorden dakentree
B11EM04 Kale delen

Ernst	Intensiteit	Omvang	Conditie	Risico/prioriteit
Ernstig	3	2	3	Functionaliteit & Kosten - matig effect

Het achterhout ter plaatse van de boeiboorden bij toegang tot het dak is beschadigd.
Wij adviseren u het houtwerk te schilderen.

Activiteit:	2017	Hvh	Totaal
Schilderen achterzijde boeiboorden.		1,00 pst	€ 150

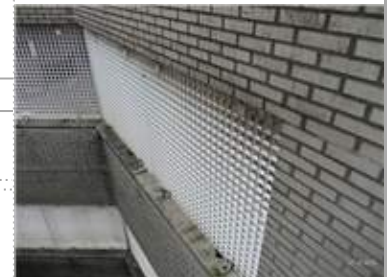
Het metselwerk van de muur boven de entree is vervuild.
Behoeft nog geen actie.

Behoeft nog geen actie, reinigen gepland in 2020.

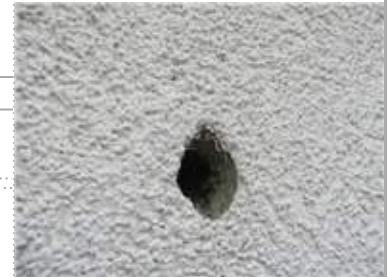
B8SM03 Beschadiging

Ernst	Intensiteit	Omvang	Conditie	Risico/prioriteit
Serius	3	2	2	Functionaliteit & Kosten - ernstig effect

Op de dak verdieping is een gat in de aanwezig. Hierdoor komt regenwater in de bouwkundige constructie.
Wij adviseren u om het gat in de gevelafwerking te herstellen.

Activiteit:	2017	Hvh	Totaal
Herstellen pleisterafwerklaag		1,00 pst	€ 500

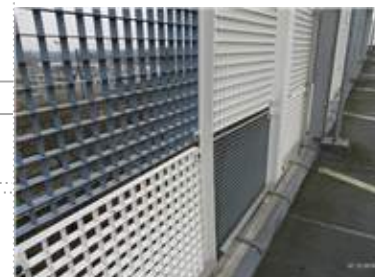
Het schilderwerk van de gevelroosters begint te verwerken.
Wij adviseren u de gevelroosters gelijktijdig te behandelen met het schilderen van de overige delen van de staalconstructie gevels.

Activiteit:	2017	Hvh	Totaal
Schilderen gevelroosters		2511,00 m2	€ 92.907

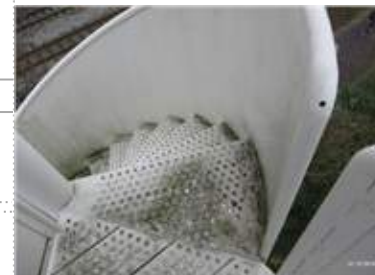
Noodtrap inclusief traphekwerken
B11SM07 Verpoederen

Ernst	Intensiteit	Omvang	Conditie	Risico/prioriteit
Serius	2	3	2	Functionaliteit & Kosten - gering effect Esthetica & Techniek - matig effect

Het schilderwerk van de noodtrap begint te verpoederen en is vervuild.
Wij adviseren u de trap inclusief hekwerken en constructie gelijktijdig te schilderen met de overige schilderwerkzaamheden aan de stalen gevelbekledingen.

Activiteit:	2017	Hvh	Totaal
Schilderen trap incl. hekwerken en constructies.		1,00 m2	€ 7.500

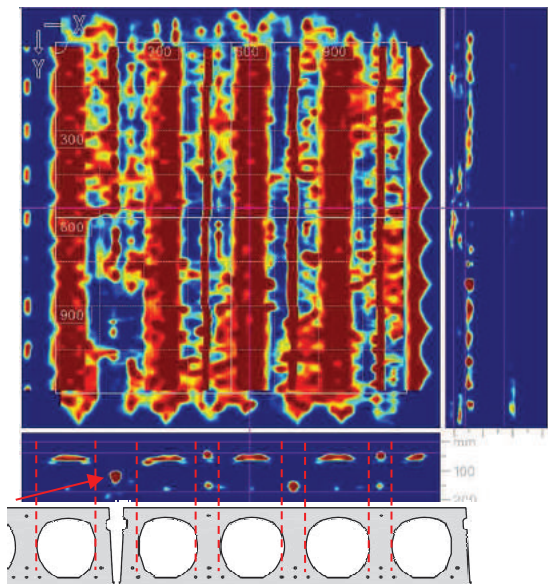
Figuur 7: Imagescan RS3398

De imagescan RS3398 laat zowel het bovenaanzicht van de scan zien als twee doorsneden. Onder deze doorsnede is een schematische weergave van de kanaalplaat weergegeven voor de beeldvorming. In de dwarsdoorsnede die onderaan is weergegeven zijn de kanalen en langswapening zichtbaar tevens is ook de verbindingstaaf waarneembaar tussen de kanaalplaten (aangegeven met rode pijl). Op imagescan FS5321 is de verbindingstaaf links zichtbaar.

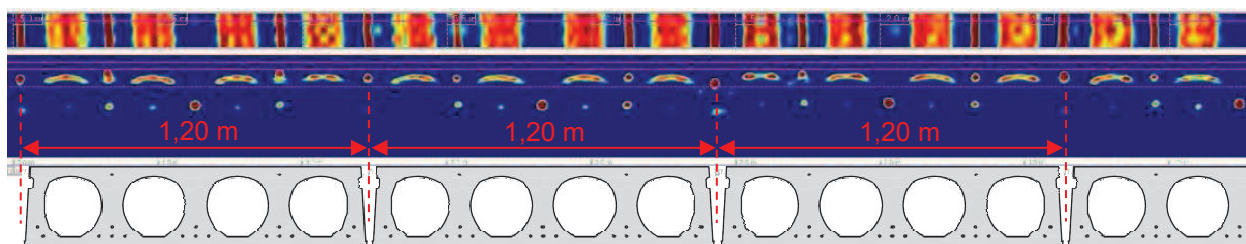
In de lijnscans die zijn weergegeven in de bijlage is een herhaaldelijk patroon waarneembaar waarbij de kanalen, de wapening en de verbindingstaven over de gehele vloer te zien zijn. Ook ter plaatsen van de middelste oplegging zijn verbindingstaven waarneembaar (imagescan RS3412 - 13 en FS5323 - 25).

Figuur 9: Lijnscan met schematische weergave van kanaalplaten

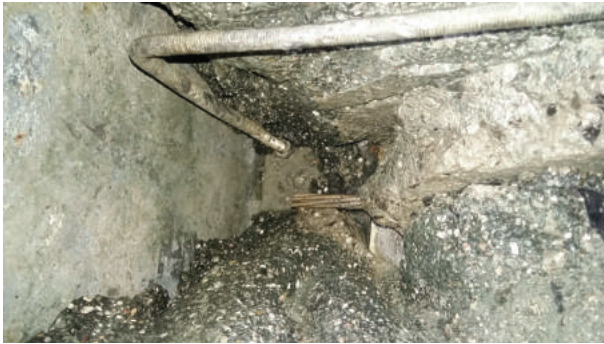
Ter plaatse van de verbindingstaaf die gevonden is in meetveld B is een voeg open gehakt. Hierbij is de verbindingstaaf blootgelegd tot aan de stalen ligger. In onderstaande afbeeldingen is zichtbaar dat het om een stalen draadeind gaat die is bevestigd aan de ligger door middel van bouten.

Figuur 10: Omgebogen verbindingstaaf

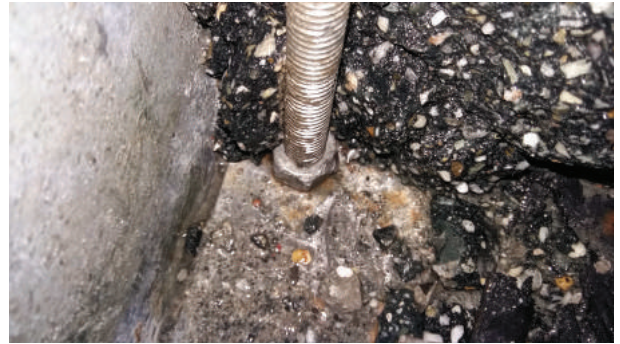
Figuur 11: Close up foto van verbinding d.m.v. bout

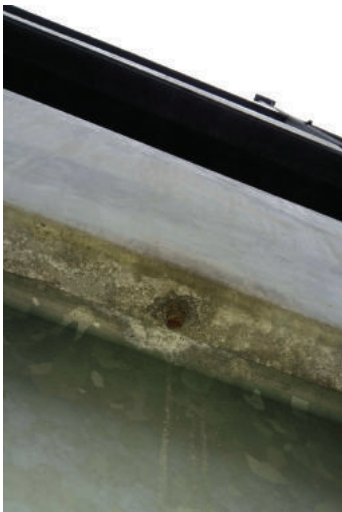
Het draadeind zit door de stalen ligger heen. Wanneer de ligger vanaf de buitenzijde van de parkeergarage wordt bekeken is te zien dat het draadeind aan de andere kant ook bevestigd is met een bout.

Figuur 12: Onderzijde boutverbinding

De bouten aan de buitenkant bevestigen het repeterende beeld dat de verbindingstaven zich tussen alle kanaalplaten bevinden.

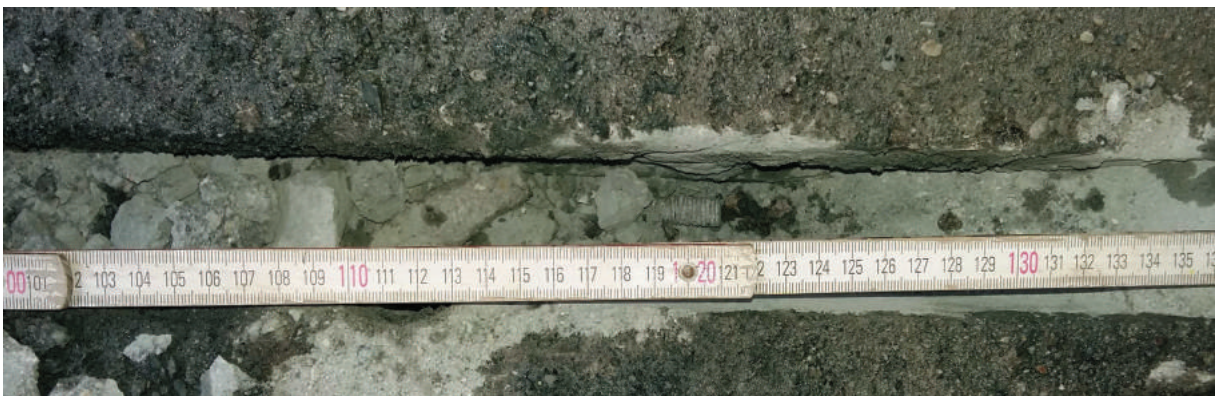
Ook is de lengte van de verbindingstaaf destructief bepaald. Hiervoor is de voeg tussen de kanaalplaten op enkele plaatsten opgehakt tot het einde van de staaf is gevonden. Bij dit onderzoek is een staaflengte van 120 cm gemeten.

Figuur 14: Lengte verbindingstaaf

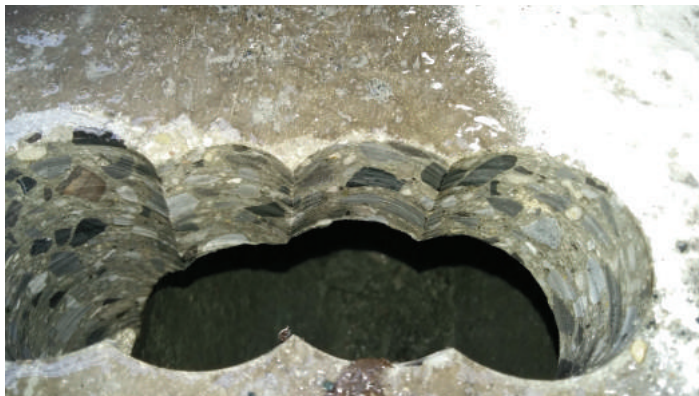
Ter controle of de verbindingen van de kanaalplaten met de kolommen zijn toegepast zoals deze op de tekening zijn weergegeven is destructief onderzocht of de kanalen nabij de kolommen zijn volgestort met beton. Hiervoor zijn gaten geboord recht boven een kanaal. In onderstaande afbeelding is te zien dat de kanalen niet zijn volgestort.

Figuur 15: Opeengeboord kanaal
