# Conditiecatalogus sportparken gemeente Venlo

| Opdrachtgever: | Gemeente Venlo | |
| Rapportnummer: | 30.053_R_002.02 | |

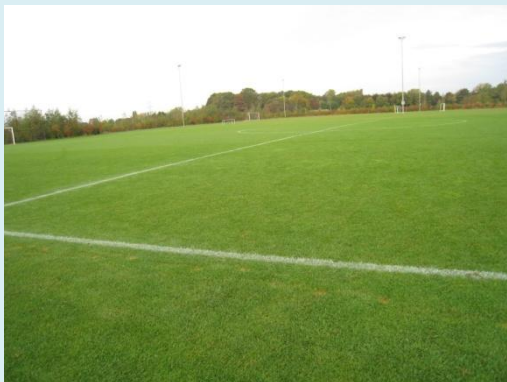
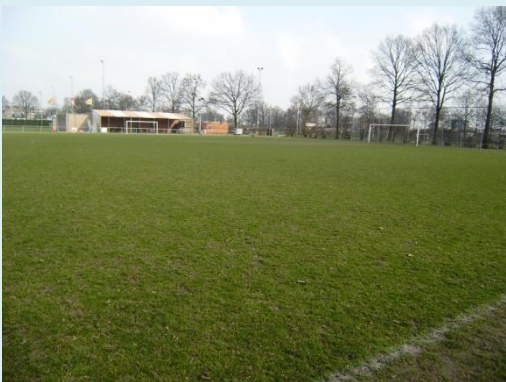
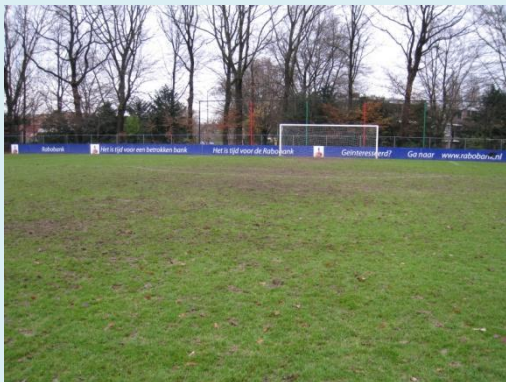
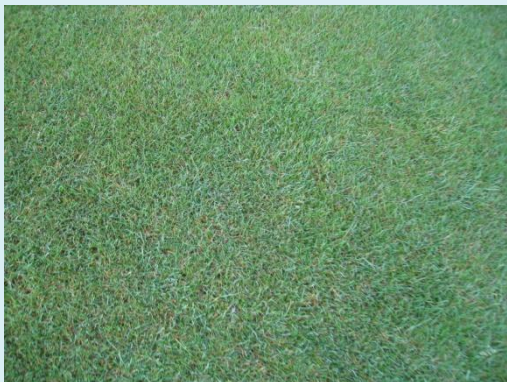
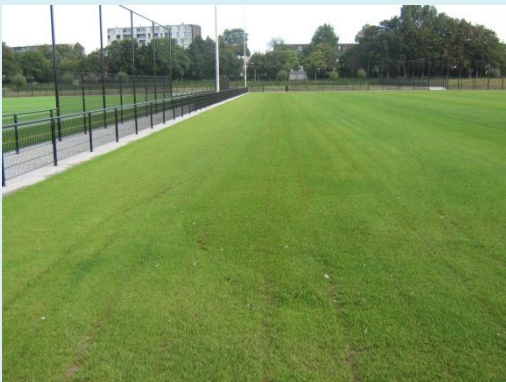
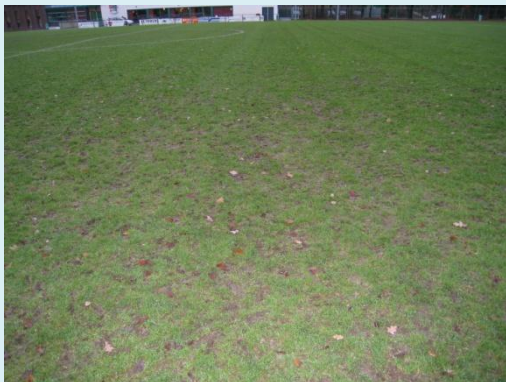
### 4.1.1 Vlakheid natuurgras voetbalveld

| | Goed | Voldoende | Onvoldoende |
|---|---|---|---|
| <b>Omschrijving:</b> | Het veld verkeert in uitstekende staat, er zijn geen gaten aanwezig. Er zijn geen (extra) onderhoudsmaatregelen nodig. | Het veld verkeert in een redelijke goede staat, er is lichte onvlakheid zichtbaar. Er zijn op termijn onderhoudsmaatregelen nodig. | Het veld verkeert in slechte staat. Er is veel onvlakheid zichtbaar. Op korte termijn zijn onderhoudsmaatregelen nodig. |
| <b>Ernst en omvang:</b> | < 10 mm gemeten op diepste punt.<br>< 5% per veld. | < 20 mm gemeten op diepste punt.<br>< 10% per veld. | > 20 mm gemeten op diepste punt.<br>> 10% per veld. |
| <b>Norm:</b> | Voldoet aan NOC*NSF norm ISA-KNVB2.a en NOC*NSF-KNVB2-4.a. | Voldoet aan NOC*NSF norm ISA-KNVB2.a en NOC*NSF-KNVB2-4.a. | Voldoet niet aan NOC*NSF norm ISA-KNVB2.a of NOC*NSF-KNVB2-4.a. |

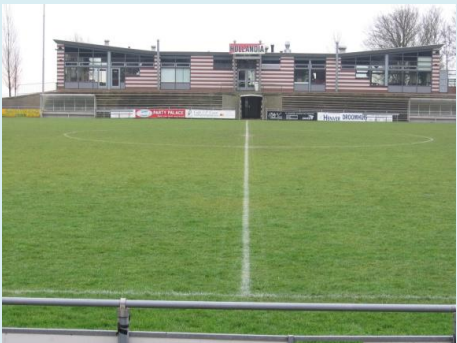
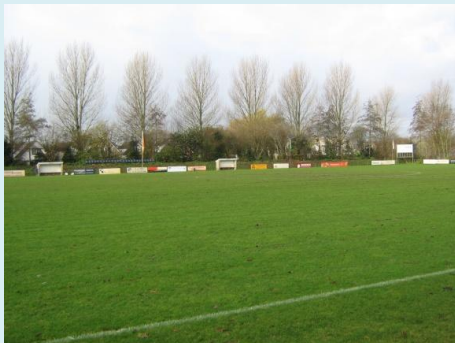
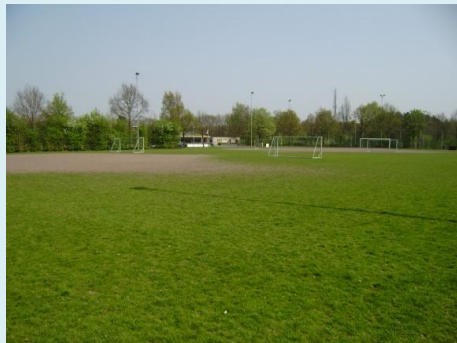
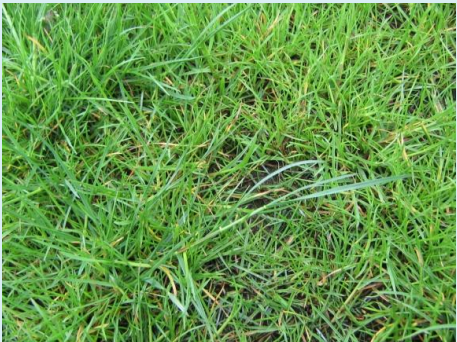
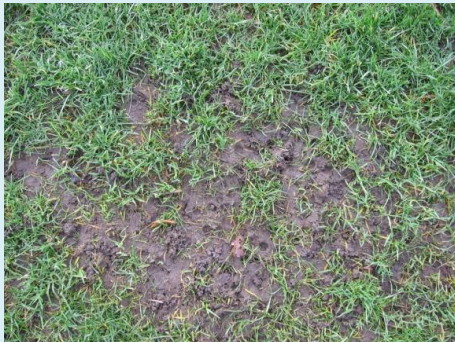
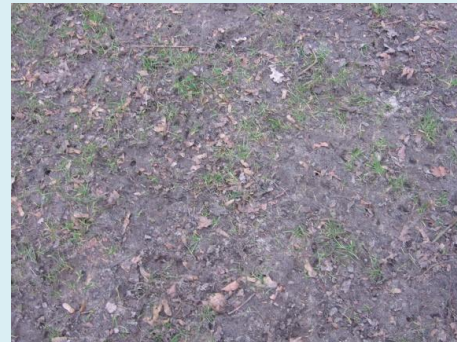
### 4.1.2 Bezetting grasbestand natuurgras voetbalveld

| | Goed | Voldoende | Onvoldoende |
|---|---|---|---|
| <b>Omschrijving:</b> | Het veld verkeert in uitstekende staat, er zijn geen open plekken (gesloten structuur). Er zijn geen (extra) onderhoudsmaatregelen nodig. | Het veld verkeert in redelijke goede staat, er zijn kleine niet aaneengesloten open plekken (gesloten structuur). Op termijn onderhoud. | Het veld verkeert in slechte staat. Er zijn veel open en aaneengesloten plekken. Op korte termijn zijn onderhoudsmaatregelen nodig. |
| <b>Omvang:</b> | Grasbezetting: >90% per veld.<br>Onkruid: < 5 % van het veld. | Grasbezetting: >80% per veld.<br>Onkruid: > 5 % van het veld. | Grasbezetting: <80 % per veld.<br>Onkruid: > 10 % van het veld. |
| <b>Norm:</b> | Voldoet aan NOC*NSF norm ISA-KNVB2.a en NOC*NSF-KNVB2-4.a. | Voldoet aan NOC*NSF norm ISA-KNVB2.a en NOC*NSF-KNVB2-4.a. | Voldoet niet aan NOC*NSF norm ISA-KNVB2.a of NOC*NSF-KNVB2-4.a. |

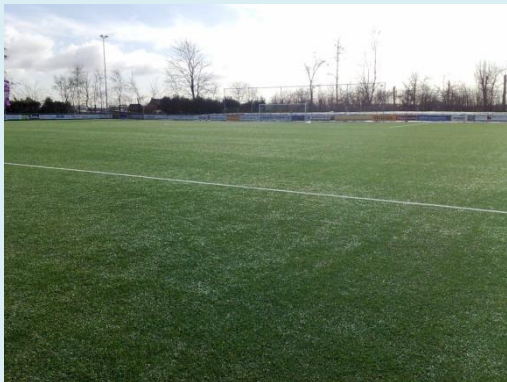
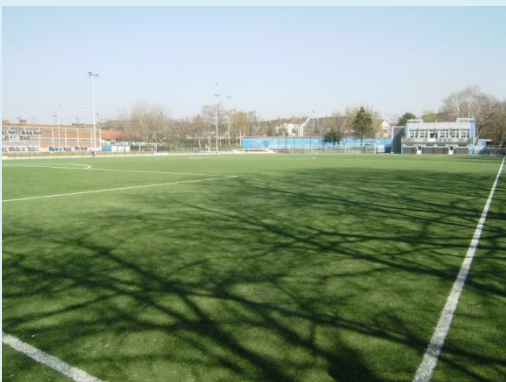
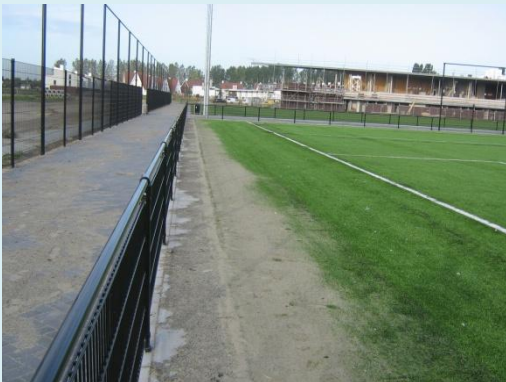
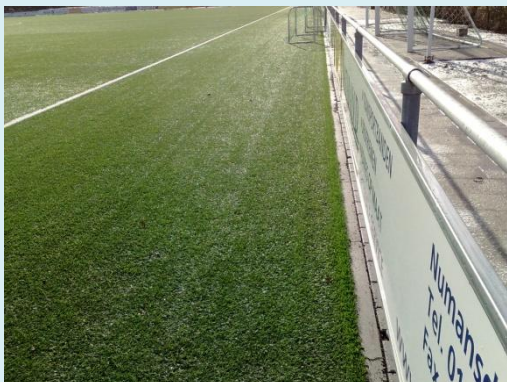
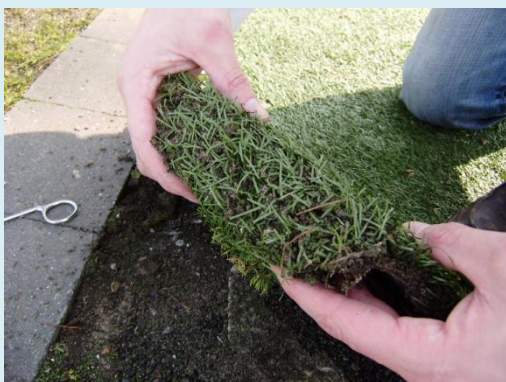
### 4.2.1 Vervuiling van de mat, kunstgras voetbalveld

| | Goed | Voldoende | Onvoldoende |
|---|---|---|---|
| <b>Omschrijving:</b> | Het veld verkeert in uitstekende staat, er is geen vervuiling van onkruid en/of mos zichtbaar. Er zijn geen (extra) onderhoudsmaatregelen nodig. | Het veld verkeert in redelijke goede staat, er is lichte vervuiling van onkruid/mos aanwezig. Op termijn zijn onderhoudsmaatregelen nodig. | Het veld verkeert in slechte staat. Er is veel onkruid en/of onkruid aanwezig. Op korte termijn zijn onderhoudsmaatregelen nodig. |
| <b>Omvang:</b> | Vervuiling: 0 % per veld. | Vervuiling: < 5 % per veld. | Vervuiling: > 5 % per veld. |
| <b>Norm:</b> | Voldoet aan NOC*NSF norm ISA-KNVB2.15-2 en ISA-KNVB2.15-3. | Voldoet aan NOC*NSF norm ISA-KNVB2.a en ISA-KNVB2.15-3. | Voldoet niet aan NOC*NSF norm ISA-KNVB2.a of ISA-KNVB2.15-3. |

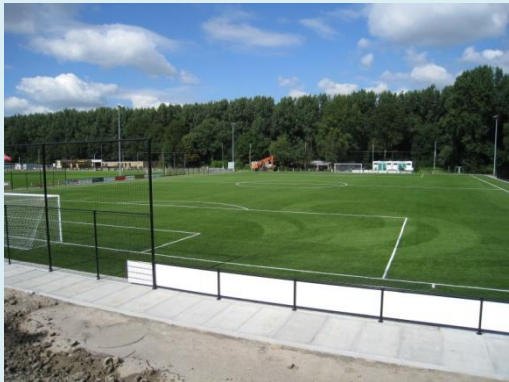
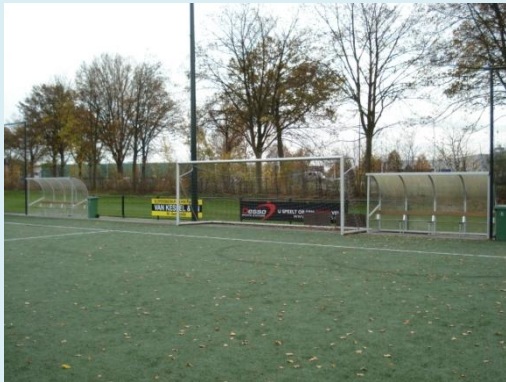
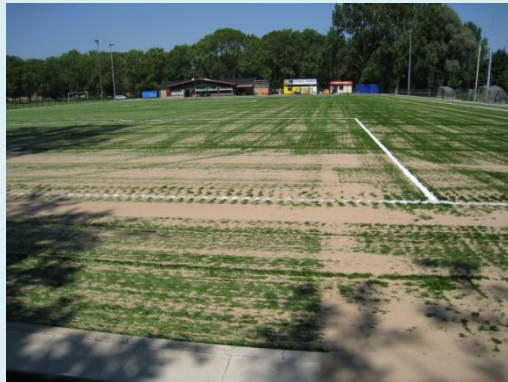
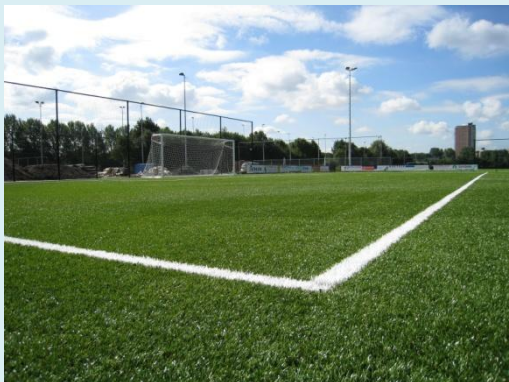
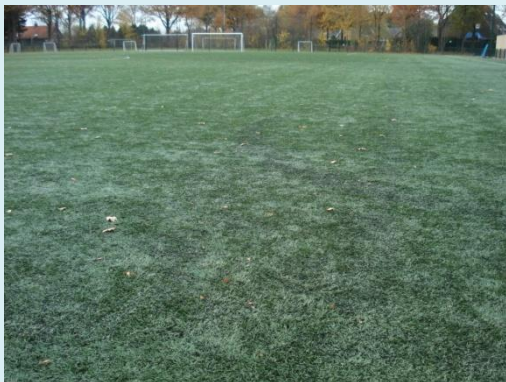
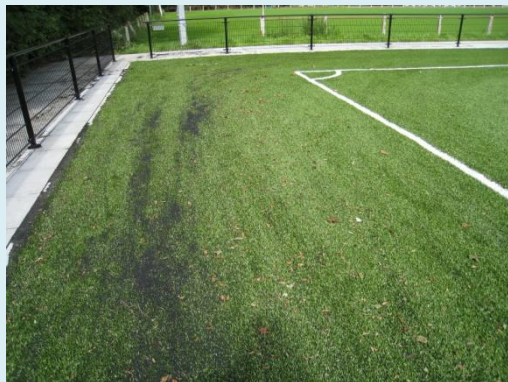
#### 4.2.2 Verdeling van de infill, kunstgras voetbalveld

| | Goed | Voldoende | Onvoldoende |
|---|---|---|---|
| <b>Omschrijving:</b> | Het veld verkeert in uitstekende staat, de infill (rubber) is gelijkmatig verdeeld op het veld en is voldoende op hoogte. Er zijn geen (extra) onderhoudsmaatregelen nodig. | Het veld verkeert in redelijke goede staat, de infill is redelijk verdeeld, middels wekelijks onderhoud te herstellen. Infill voldoende op hoogte. Op termijn onderhoudsmaatregelen. | Het veld verkeert in slechte staat, de infill is slecht verdeeld en te weinig op hoogte. Op korte termijn zijn onderhoudsmaatregelen nodig. |
| <b>Norm:</b> | Voldoet aan NOC*NSF norm ISA-KNVB2.a en ISA-KNVB2.15-3. | Voldoet aan NOC*NSF norm ISA-KNVB2.a en ISA-KNVB2.15-3. | Voldoet niet aan NOC*NSF norm ISA-KNVB2.a of ISA-KNVB2.15-3. |

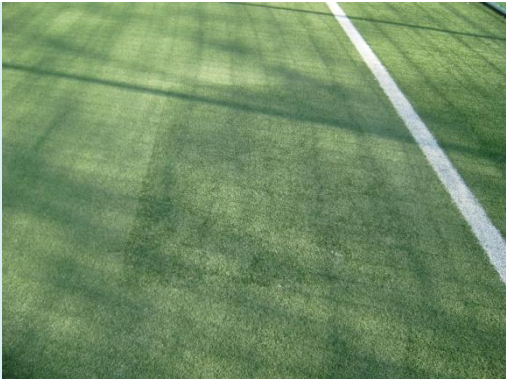
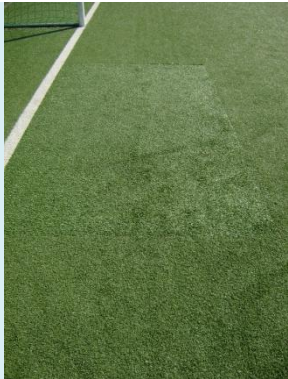
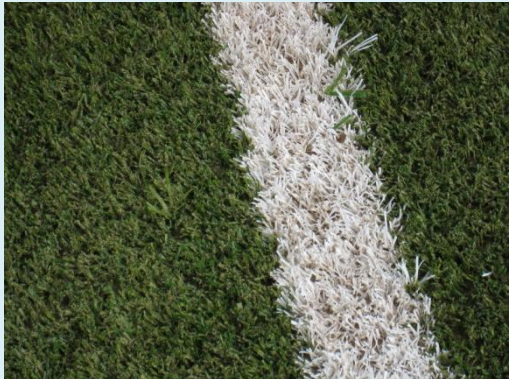
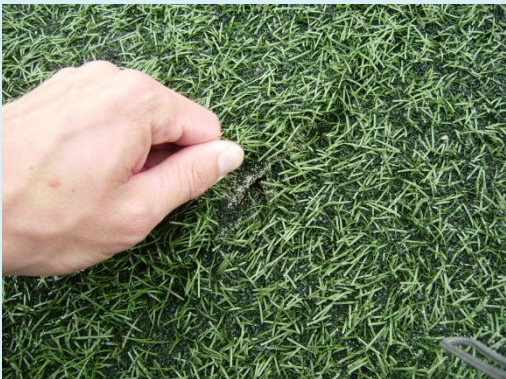
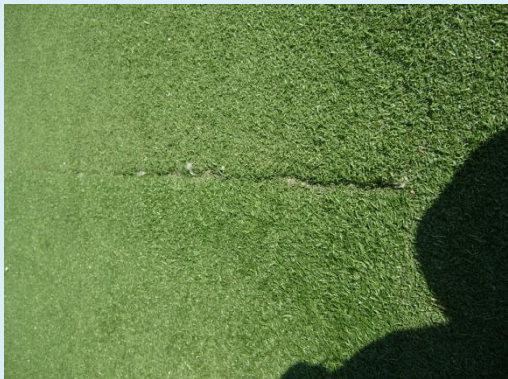
#### 4.2.4 Losse naden, kunstgras voetbalveld

| | Goed | Voldoende | Onvoldoende |
|---|---|---|---|
| <b>Omschrijving:</b> | Het veld verkeert in uitstekende staat, er zijn geen losse naden. Er zijn geen (extra) onderhoudsmaatregelen nodig. | Het veld verkeert in een redelijk goede staat, er zijn kleine niet aaneengesloten open plekken. Op termijn zijn onderhoudsmaatregelen nodig. | Het veld verkeert in een slechte staat. Er zijn veel open en aaneengesloten plekken. Op korte termijn zijn onderhoudsmaatregelen nodig. |
| <b>Omvang:</b> | Open naden: 0 mm. | Open naden: ≤ 2 mm. | Open naden: > 2 mm. |
| <b>Norm:</b> | Voldoet aan NOC*NSF norm ISA-KNVB2.a en ISA-KNVB2.15-3. | Voldoet aan NOC*NSF norm ISA-KNVB2.a en ISA-KNVB2.15-3. | Voldoet niet aan NOC*NSF norm ISA-KNVB2.a en ISA-KNVB2.15-3. |

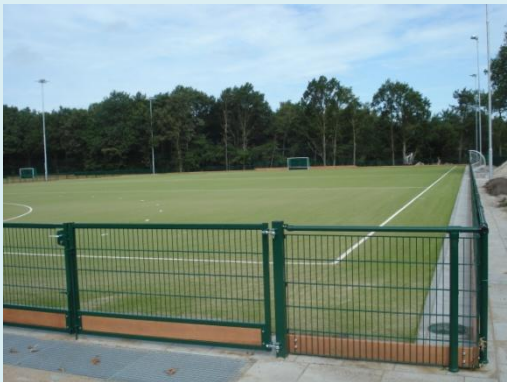
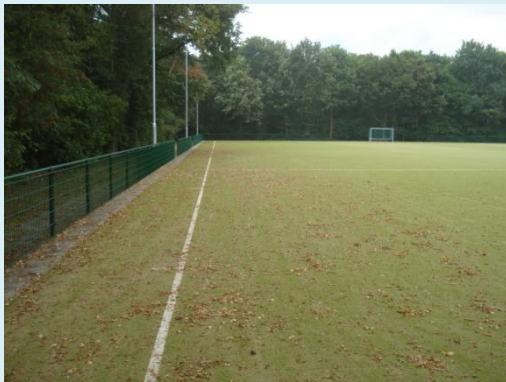
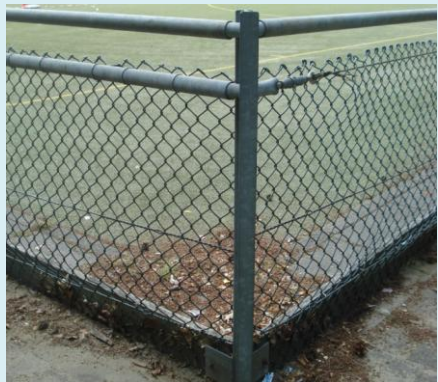
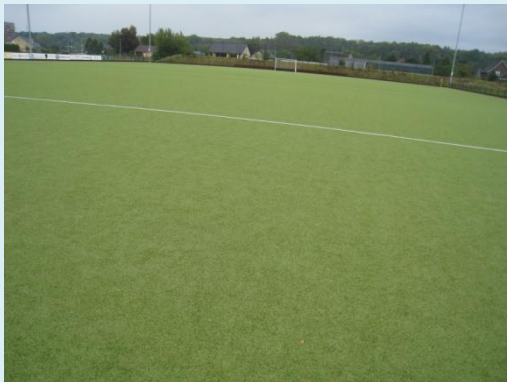
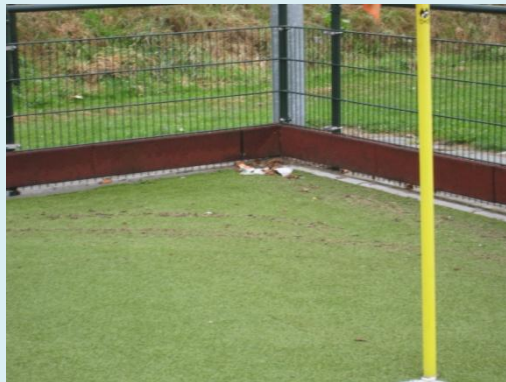
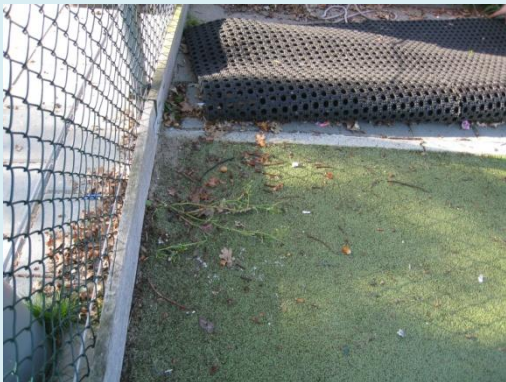
### 4.3.1 Vervuiling van de mat, kunstgras hockeyveld

| | Goed | Voldoende | Onvoldoende |
|---|---|---|---|
| <b>Omschrijving:</b> | Het veld verkeert in uitstekende staat, er is geen vervuiling van onkruid en/of mos zichtbaar. Er zijn geen (extra) onderhoudsmaatregelen nodig. | Het veld verkeert in een redelijk goede staat, er is lichte vervuiling van onkruid en/of mos aanwezig. Op termijn zijn onderhoudsmaatregelen nodig. | Het veld verkeert in slechte staat. Er is veel onkruid en/of mos aanwezig. Op korte termijn zijn onderhoudsmaatregelen nodig. |
| <b>Omvang:</b> | Vervuiling: 0 % per veld. | Vervuiling: < 5 % per veld. | Vervuiling: > 5 % per veld. |
| <b>Norm:</b> | Voldoet aan NOC*NSF norm ISA-KNHB2-15. | Voldoet aan NOC*NSF norm ISA-KNHB2-15. | Voldoet niet aan NOC*NSF norm ISA-KNHB2-15. |

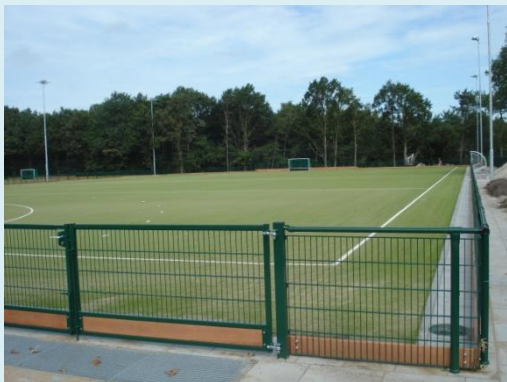
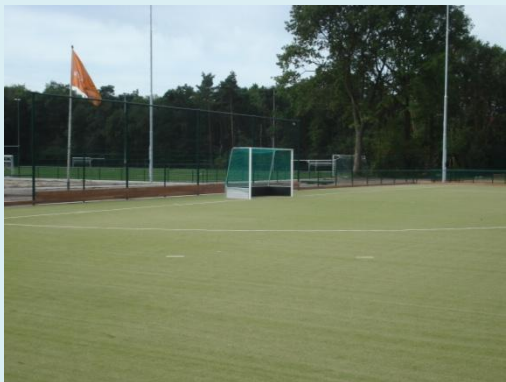
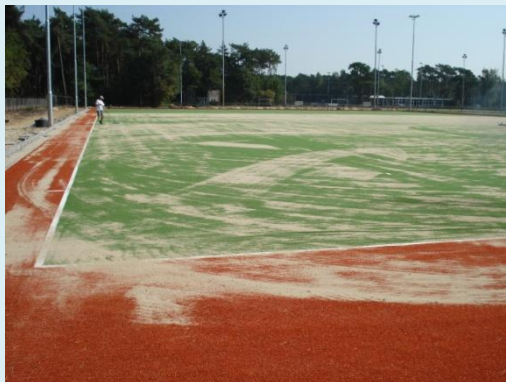
### 4.3.2 Verdeling van de infill, kunstgras hockeyveld

| | Goed | Voldoende | Onvoldoende |
|---|---|---|---|
| <b>Omschrijving:</b> | Het veld verkeert in uitstekende staat, de infill (zand) is gelijkmatig verdeeld op het veld en is voldoende op hoogte. Er zijn geen (extra) onderhoudsmaatregelen nodig. | Het veld verkeert in redelijke goede staat, de infill is redelijk verdeeld, middels wekelijks onderhoud te herstellen. Infill voldoende op hoogte. Op termijn onderhoudsmaatregelen. | Het veld verkeert in slechte staat, de infill is slecht verdeeld en te weinig op hoogte. Op korte termijn zijn onderhoudsmaatregelen nodig. |

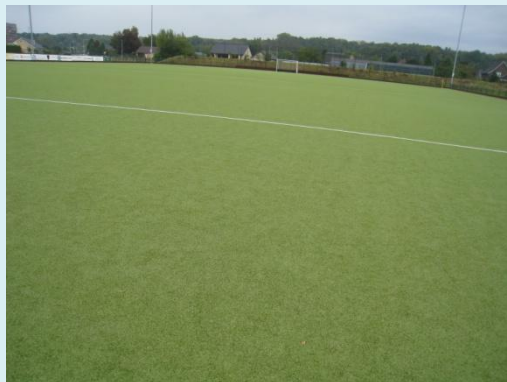
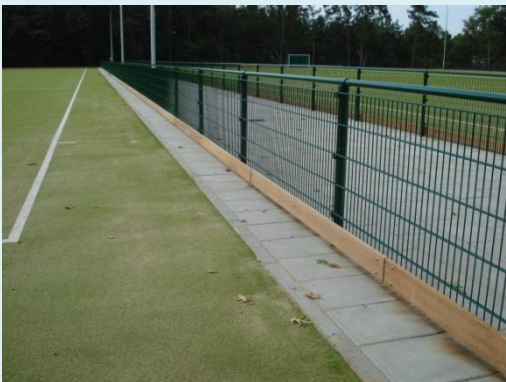
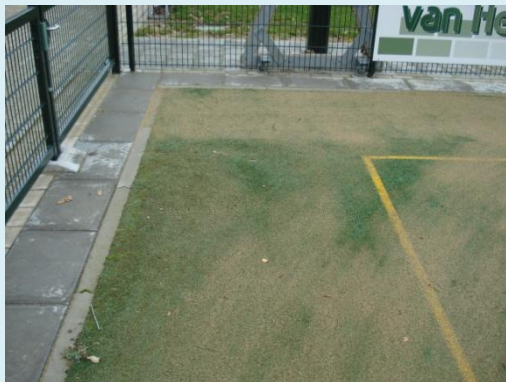
| | Goed | Voldoende | Onvoldoende |
|---|---|---|---|
| <b>Detail foto:</b> | | | |

| | Goed | Voldoende | Onvoldoende |
|---|---|---|---|
| <b>Norm:</b> | Voldoet aan NOC*NSF norm ISA-KNHB2-15. | Voldoet aan NOC*NSF norm ISA-KNHB2-15. | Voldoet niet aan NOC*NSF norm ISA-KNHB2-15. |

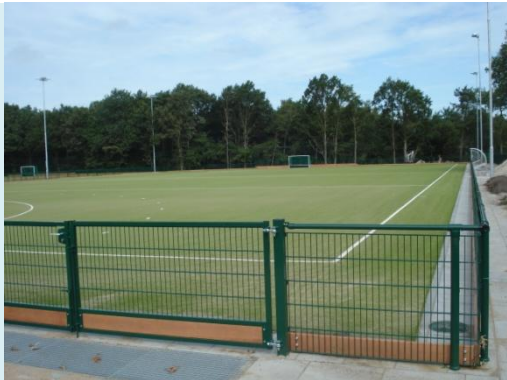
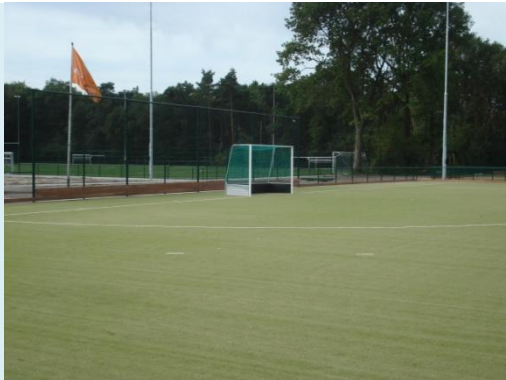
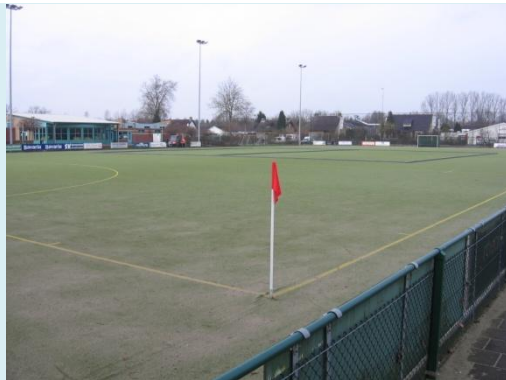
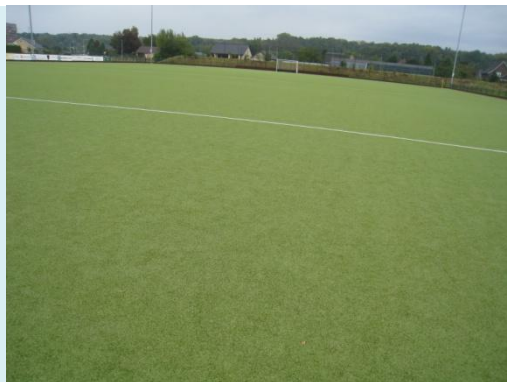
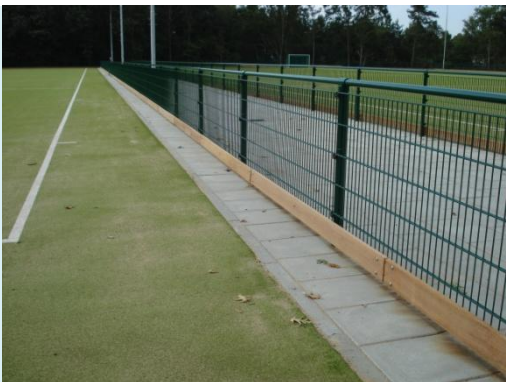
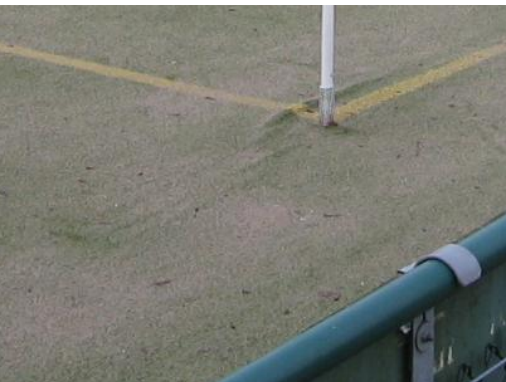
### 4.3.3 Vlakheid, kunstgras hockeyveld

| | Goed | Voldoende | Onvoldoende |
|---|---|---|---|
| <b>Omschrijving:</b> | Het veld verkeert in uitstekende staat, er zijn geen oneffenheden aanwezig. Er zijn geen (extra) onderhoudsmaatregelen nodig. | Het veld verkeert in een redelijk goede staat, er zijn lichte oneffenheden zichtbaar. Op termijn onderhoudsmaatregelen nodig. | Het veld verkeert in slechte staat. Er zijn veel oneffenheden zichtbaar. Op korte termijn zijn onderhoudsmaatregelen nodig. |
| <b>Omvang:</b> | < 5% per veld. | <10% per veld. | >10% per veld. |
| <b>Ernst;</b> | < 7mm gemeten op diepste punt. | <10mm gemeten op diepste punt, incidenteel | >10 mm gemeten op diepste punt. |
| <b>Norm:</b> | Voldoet aan NOC*NSF norm ISA-KNHB2-15. | Voldoet aan NOC*NSF norm ISA-KNHB2-15. | Voldoet niet aan NOC*NSF norm ISA-KNHB2-15 |

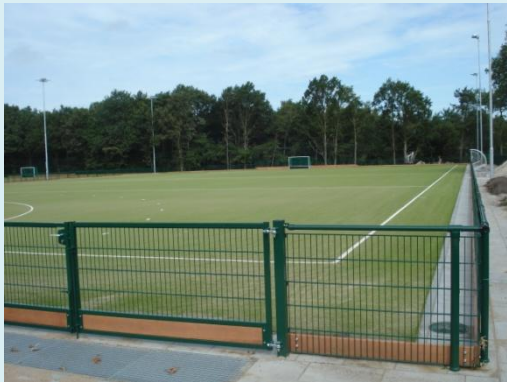
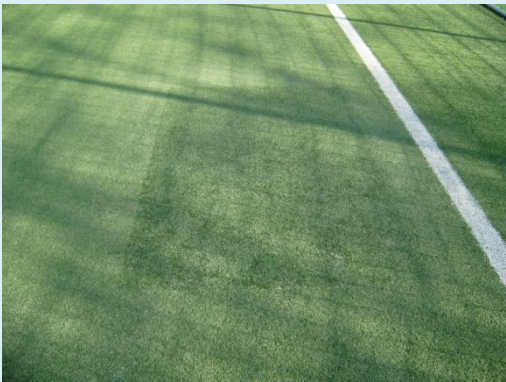
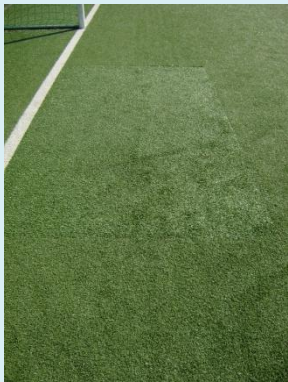
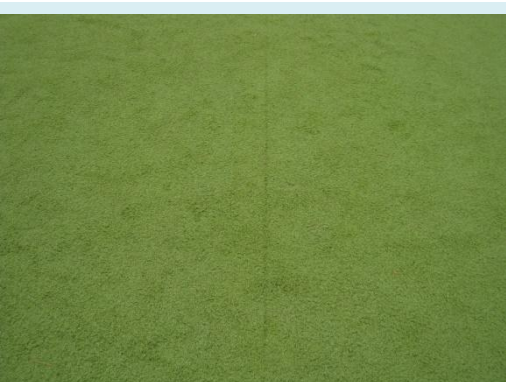
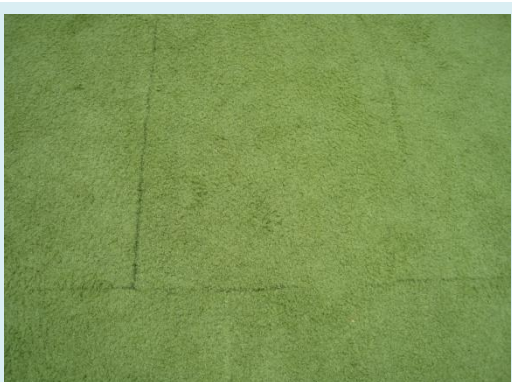
#### 4.3.4 Losse naden, kunstgras hockeyveld

| | Goed | Voldoende | Onvoldoende |
|---|---|---|---|
| <b>Omschrijving:</b> | Het veld verkeert in uitstekende staat, er zijn geen losse naden. Er zijn geen (extra) onderhoudsmaatregelen nodig. | Het veld verkeert in een redelijk goede staat, er zijn kleine niet aaneengesloten open plekken. Op termijn zijn onderhoudsmaatregelen nodig. | Het veld verkeert in slechte staat. Er zijn veel open en aaneengesloten plekken. Op korte termijn zijn onderhoudsmaatregelen nodig. |
| <b>Omvang:</b> | Open naden: 0 mm. | Open naden: ≤ 2 mm. | Open naden: > 2 mm. |
| <b>Norm:</b> | Voldoet aan NOC*NSF norm ISA-KNHB2-15. | Voldoet aan NOC*NSF norm ISA-KNHB2-15. | Voldoet niet aan NOC*NSF norm ISA-KNHB2-15 |

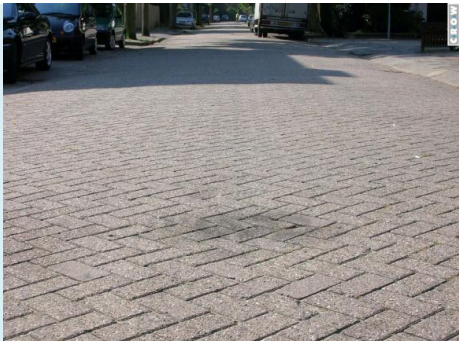
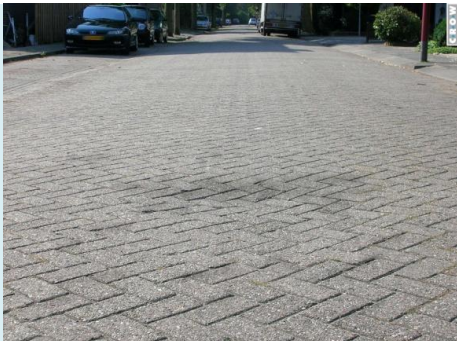
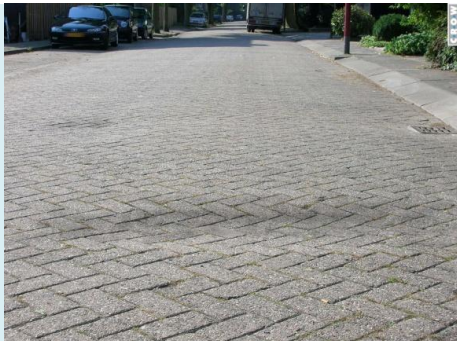
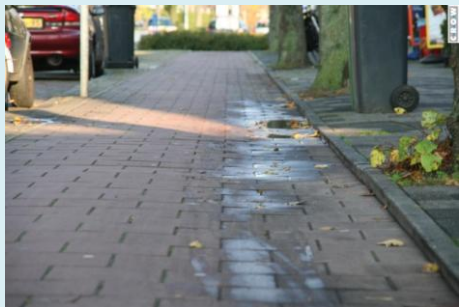
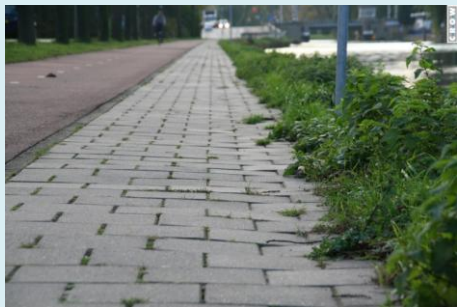
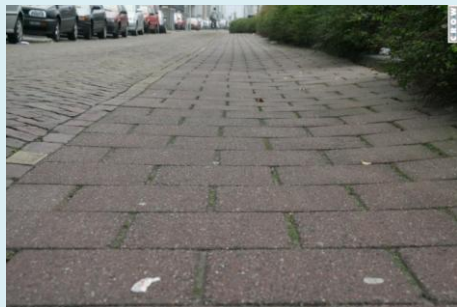
#### 4.4.1 Vlakheid verhardingen sportpark

| | Goed | Voldoende | Onvoldoende |
|---|---|---|---|
| <b>Overzicht foto: oneffenheden</b> | | | |
| <b>Overzicht foto: dwarsonvlakheid</b> | | | |
| <b>Omschrijving:</b> | Er zijn lichte oneffenheden en/of lichte dwarsonvlakheid. Er is enige schade volgens de CROW-systeematiek voor wegbeheer. | Er zijn enige oneffenheden en/of dwarsonvlakheid. De waarschuwingsgrens van de CROW-systeematiek is overschreden. | Er zijn aanzienlijke oneffenheden en/of dwarsonvlakheid. De richtlijn van de CROW-systeematiek voor wegbeheer is overschreden. |
| <b>Hoogte verschil:</b> | Oneffenheden: < 15 mm.<br>Spoordiepte: ≤ 25 mm. | Oneffenheden: < 30 mm.<br>Spoordiepte: ≤ 40mm. | Oneffenheden: < 30 mm.<br>Spoordiepte: ≤ 40mm. |
| <b>Omvang:</b> | Oneffenheden: > 3 % per 100 m1.<br>Dwarsonvlakheid: > 5 % per 100 m1. | Oneffenheden: < 15 % per 100 m1.<br>Dwarsonvlakheid: ≤ 35 % per 100 m1. | Oneffenheden: > 15 % per 100 m1.<br>Dwarsonvlakheid: > 35 % per 100 m1. |
| <b>Norm:</b> | Beeldkwaliteit A CROW kwaliteitscatalogus Openbare ruimte. | Beeldkwaliteit B CROW kwaliteitscatalogus Openbare ruimte. | Beeldkwaliteit C CROW kwaliteitscatalogus Openbare ruimte. |

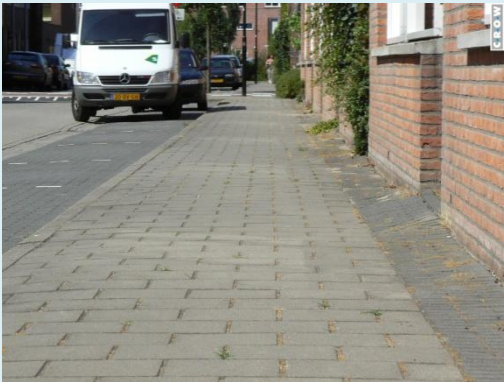
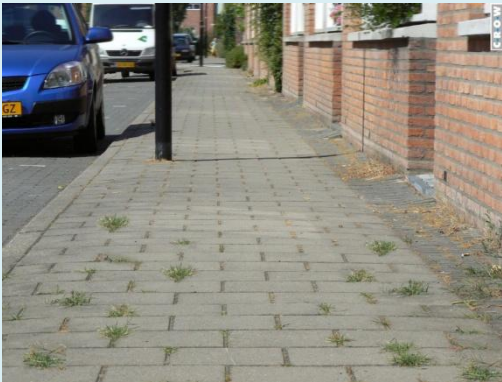
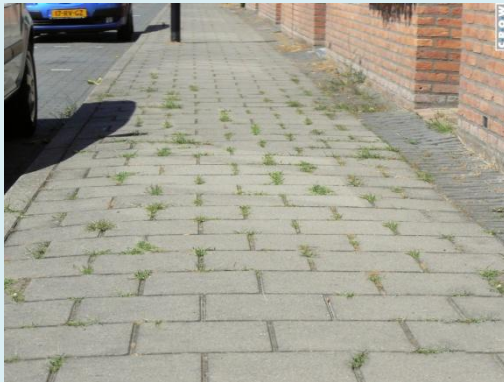
#### 4.4.2 Onkruid verhardingen sportpark

| | Goed | Voldoende | Onvoldoende |
|---|---|---|---|
| <b>Omschrijving:</b> | Er is weinig onkruid. | Er is redelijk veel onkruid. | Er is veel onkruid. |
| <b>Bedekking:</b> | $\leq 10$ % per 100 m <sup>2</sup> . | $\leq 30$ % per 100 m <sup>2</sup> . | $\leq 40$ % per 100 m <sup>2</sup> . |
| <b>Lengte:</b> | Maximaal 10 stuks langer dan 10 cm per 100m <sup>2</sup> . | Maximaal 10 stuks langer dan 20 cm per 100m <sup>2</sup> . | Maximaal 30 stuks langer dan 30 cm per 100m <sup>2</sup> . |
| <b>Pollen:</b> | 0 per 100 m <sup>2</sup> . | $\leq 100$ per 100 m <sup>2</sup> . | $\leq 200$ per 100 m <sup>2</sup> . |

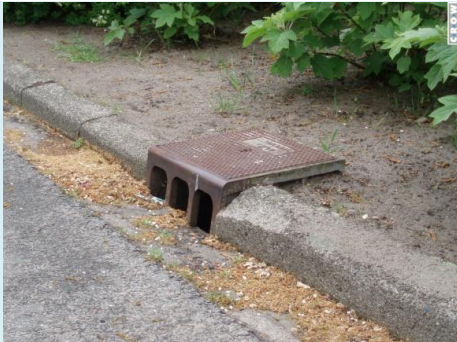
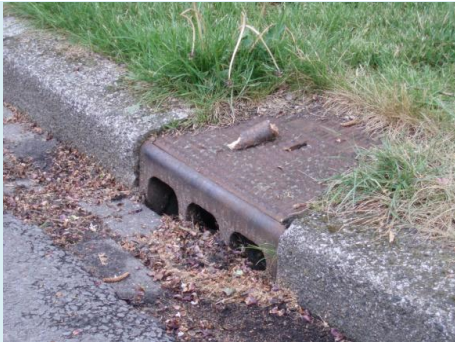
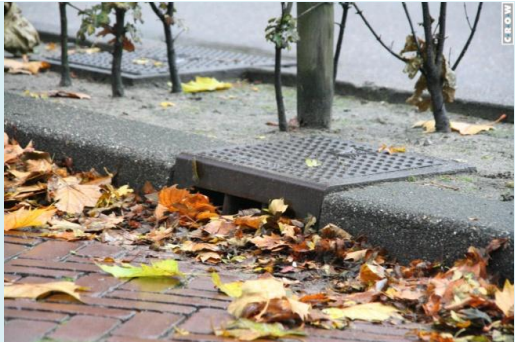
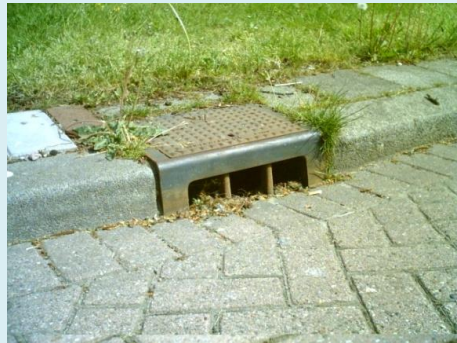
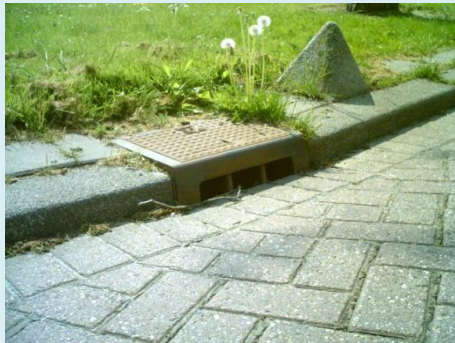
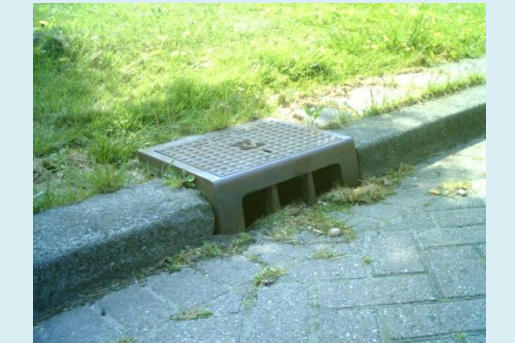
#### 4.4.3 Ontwatering verhardingen sportpark

| | Goed | Voldoende | Onvoldoende |
|---|---|---|---|
| Overzicht<br>foto:<br>Belemmering<br>inlaat | | | |
| <b>Omschrijving:</b> | Inlaatrooster is merendeels open en/of kleine oneffenheid. | Inlaatrooster is enigszins geblokkeerd en/of enige oneffenheid zichtbaar. | Inlaatrooster is grotendeels geblokkeerd en/of oneffenheid duidelijk zichtbaar. |
| <b>Belemmering inlaat:</b> | Door verhoogd afvoerend oppervlak $\leq 5$ % per stuk. | Door verhoogd afvoerend oppervlak $\leq 25$ % per stuk. | Door verhoogd afvoerend oppervlak $\leq 50$ % per stuk. |
| <b>Oneffenheid bovenkant kolk:</b> | t.o.v. omliggende verharding $\leq 5$ mm per stuk. | t.o.v. omliggende verharding $\leq 15$ mm per stuk. | t.o.v. omliggende verharding $\leq 30$ mm per stuk. |
| <b>Norm:</b> | Beeldkwaliteit A CROW kwaliteitscatalogus Openbare ruimte. | Beeldkwaliteit B CROW kwaliteitscatalogus Openbare ruimte. | Beeldkwaliteit B CROW kwaliteitscatalogus Openbare ruimte. |

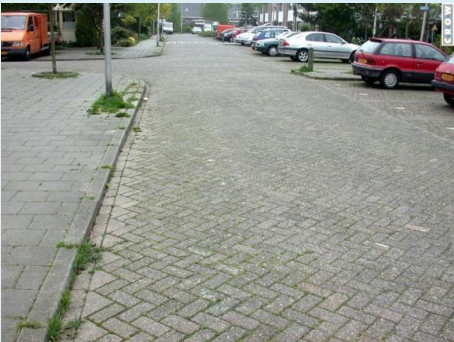
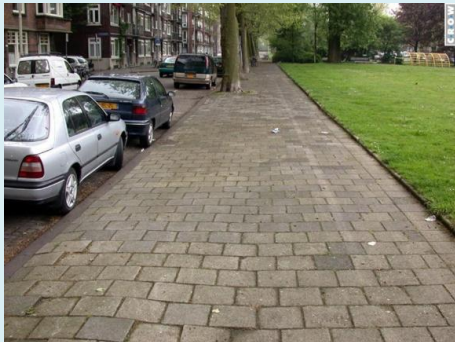
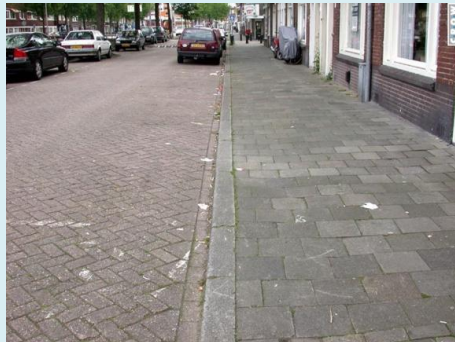
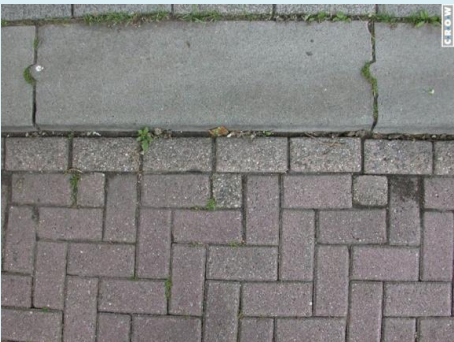
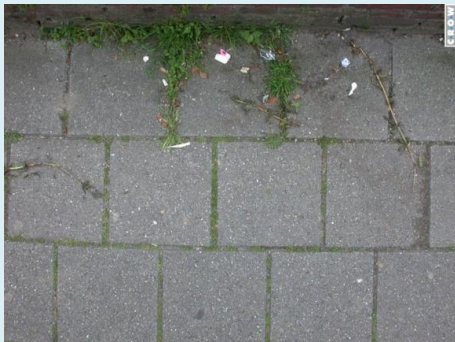
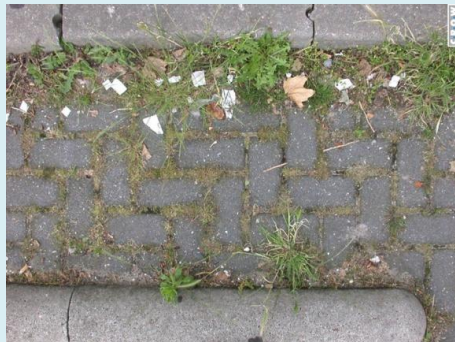
## 4.4.4 (zwerf)vuil verhardingen sportpark

| | Goed | Voldoende | Onvoldoende |
|---|---|---|---|
| <b>Omschrijving:</b> | Er ligt weinig grof en/of fijn zwerfafval | Er ligt redelijk veel grof en/of fijn zwerfafval | Er ligt veel grof en/of fijn zwerfafval |
| <b>Grof zwerfvuil:</b> | Grootte > 10 cm.<br>≤ 3 stuks per 100 m <sup>2</sup> . | Grootte > 10 cm.<br>≤ 10 stuks per 100 m <sup>2</sup> . | Grootte > 10 cm.<br>≤ 25 stuks per 100 m <sup>2</sup> . |
| <b>Fijn zwerfvuil:</b> | Grootte ≤ 10 cm.<br>≤ 3 stuks per m <sup>2</sup> . | Grootte ≤ 10 cm.<br>≤ 10 stuks per m <sup>2</sup> . | Grootte ≤ 10 cm.<br>≤ 25 stuks per m <sup>2</sup> . |

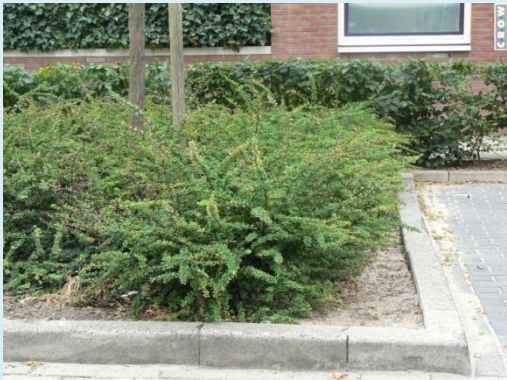
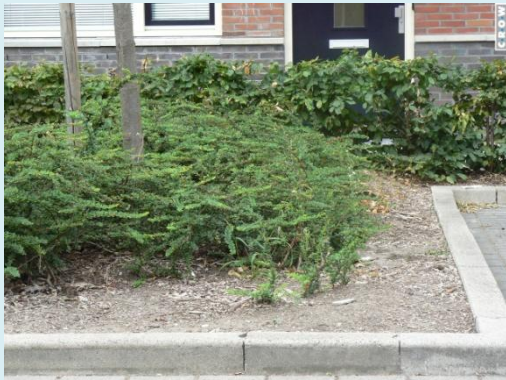
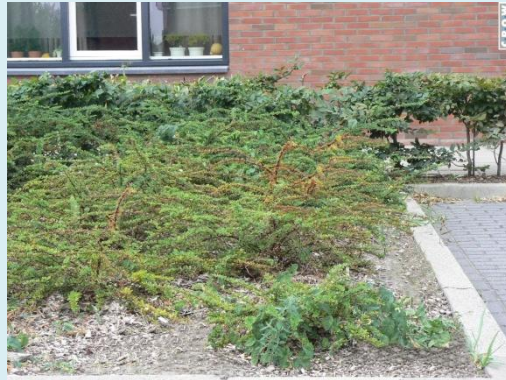
#### 4.5.2 Onderhoudsbeeld heesters sportpark

| | Goed | Voldoende | Onvoldoende |
|---|---|---|---|
| <b>Omschrijving:</b> | De meeste heesters ogen fris en verzorgd. De heesters hebben weinig storende takken. | De heesters hebben hier en daar storende takken. | Redelijk veel heesters zijn 'hol'. De heesters hebben redelijk veel storende takken. |
| <b>'Holle heesters':</b> | $\leq 2 \%$ per 100 m <sup>2</sup> . | $\leq 5 \%$ per 100 m <sup>2</sup> . | $\leq 15 \%$ per 100 m <sup>2</sup> . |

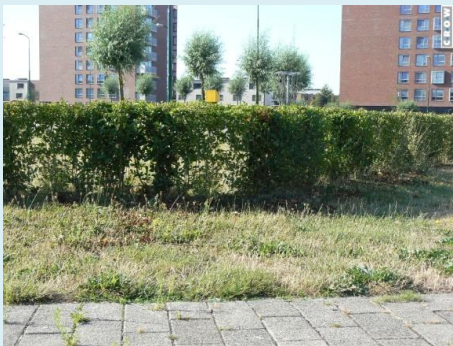
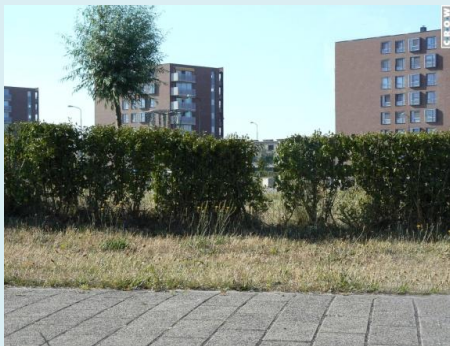
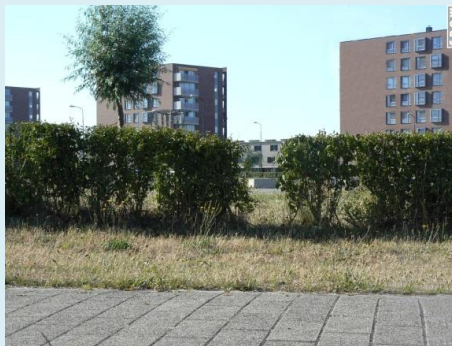
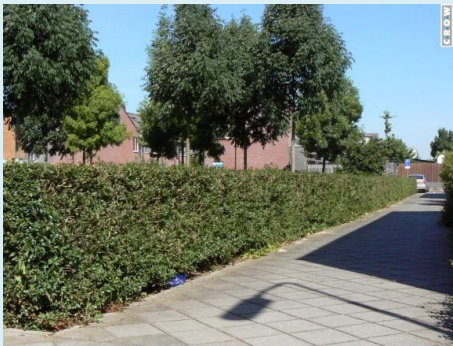
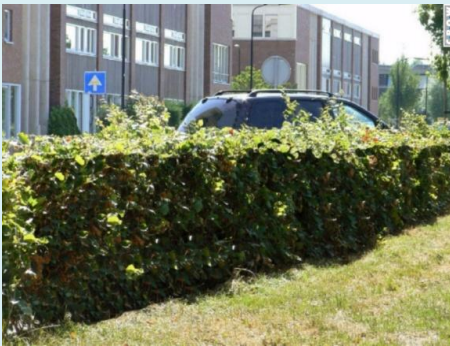
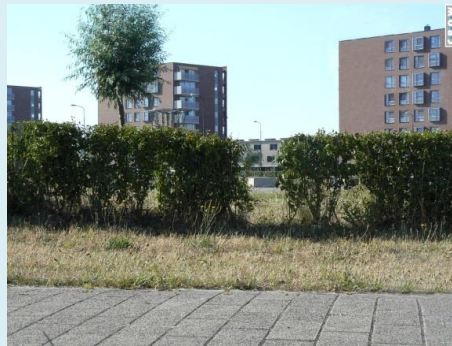
### 4.5.3 Onderhoudsbeeld hagen sportpark

| | Goed | Voldoende | Onvoldoende |
|---|---|---|---|
| <b>Overzicht foto:<br/>kale plekken</b> | | | |
| <b>Overzicht foto:<br/>Snoeibeeld<br/>geschoren haag</b> | | | |
| <b>Omschrijving:</b> | Er zijn weinig gaten in de haag. Haag ziet eruit alsof deze recent gesnoeid is. Er steken weinig uitlopers uit de haag. | Er zijn hier en daar gaten in de haag. De haag is voldoende gesnoeid. Hier en daar steken kleine uitlopers uit de haag. | Er zijn redelijk veel gaten in de haag. De strakke lijnen zijn niet meer zichtbaar. Er steken redelijk veel uitlopers uit de haag. |
| <b>Gaten :</b> | $\leq 2 \%$ per 100 m <sup>1</sup> . | $\leq 5 \%$ per 100 m <sup>1</sup> . | $\leq 15 \%$ per 100 m <sup>1</sup> . |
| <b>Lengte uitlopers:</b> | $\leq 10$ cm per 100 m <sup>1</sup> (gemiddeld). | $\leq 20$ cm per 100 m <sup>1</sup> (gemiddeld). | $\leq 30$ cm per 100 m <sup>1</sup> (gemiddeld) |

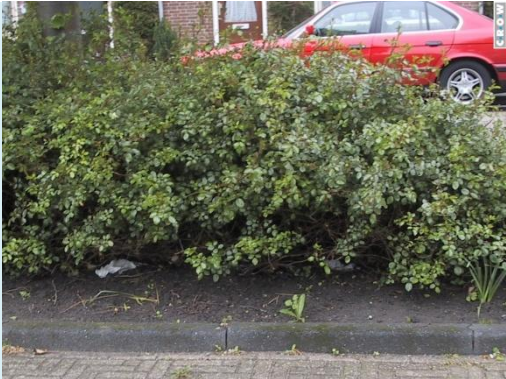
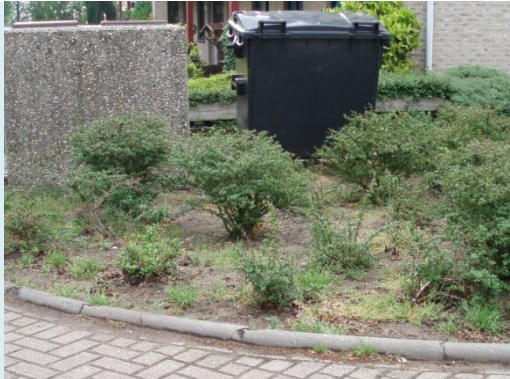
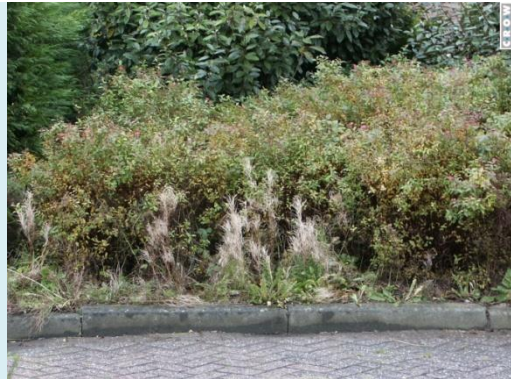
#### 4.5.4 Onkruid beplantingen sportpark

| | Goed | Voldoende | Onvoldoende |
|---|---|---|---|
| <b>Overzicht foto:</b> | | | |
| <b>Omschrijving:</b> | Er is nauwelijks onkruid. | Er is pleksgewijs onkruid. | Er is redelijk veel onkruid. |
| <b>Bedekking:</b> | ≤ 20 % per 100 m2. | ≤ 40 % per 100 m2. | > 40 % per 100 m2. |
| <b>Bedekking resten:</b> | ≤ 10 % per 100 m2. | ≤ 25 % per 100 m2. | > 25 % per 100 m2. |

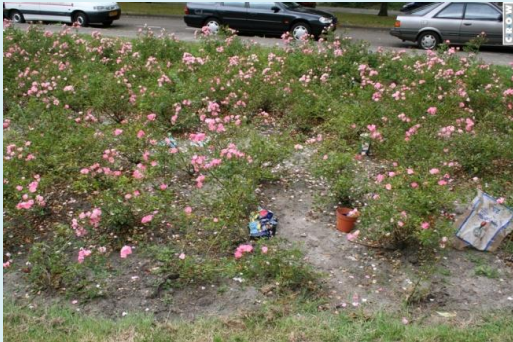
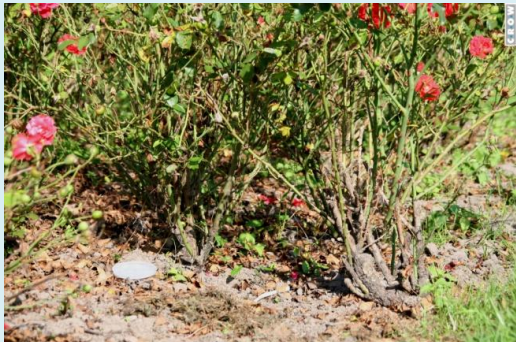
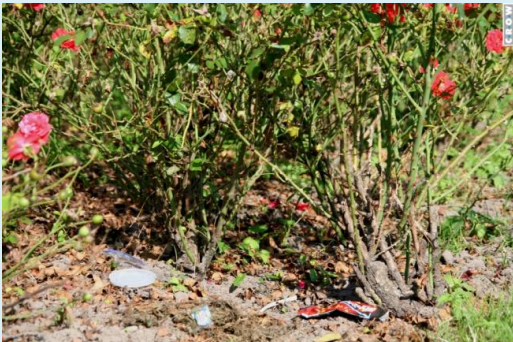
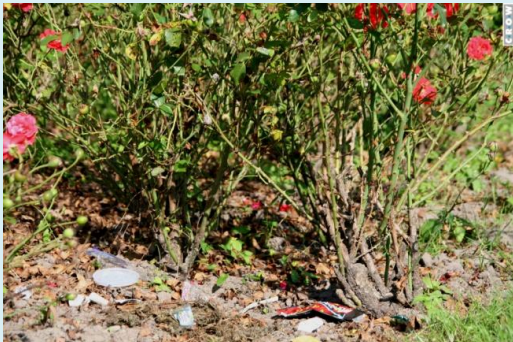
## 4.5.5 (zwerf)vuil beplantingen sportpark

| | Goed | Voldoende | Onvoldoende |
|---|---|---|---|
| Overzicht<br>foto:<br>Grof zwerfvuil | | | |
| Overzicht<br>foto:<br>Fijn zwerfvuil | | | |
| <b>Omschrijving:</b> | Er ligt weinig grof en/of fijn zwerfafval. | Er ligt redelijk veel grof en/of fijn zwerfafval. | Er ligt veel grof en/of fijn zwerfafval. |
| <b>Grof zwerfvuil:</b> | Grootte > 10 cm.<br>≤ 3 stuks per 100 m2. | Grootte > 10 cm.<br>≤ 10 stuks per 100 m2. | Grootte > 10 cm.<br>≤ 25 stuks per 100 m2. |
| <b>Fijn zwerfvuil:</b> | Grootte ≤ 10 cm.<br>≤ 3 stuks per m2. | Grootte ≤ 10 cm.<br>≤ 10 stuks per m2. | Grootte ≤ 10 cm.<br>≤ 25stuks per m2. |

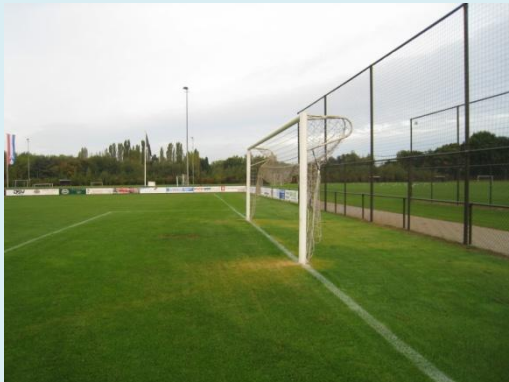
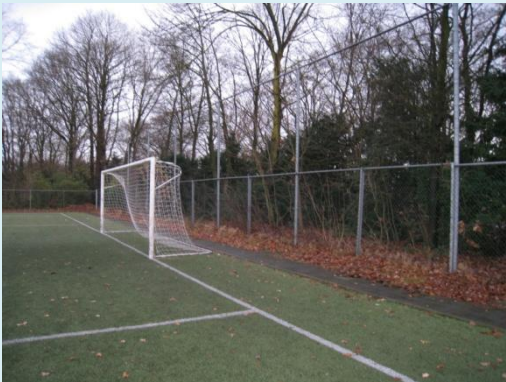
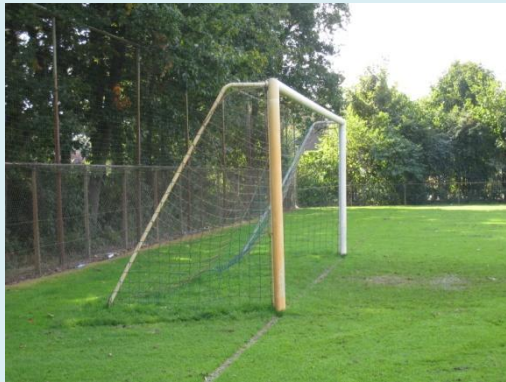
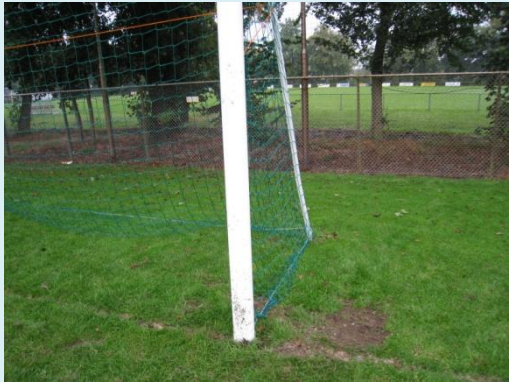
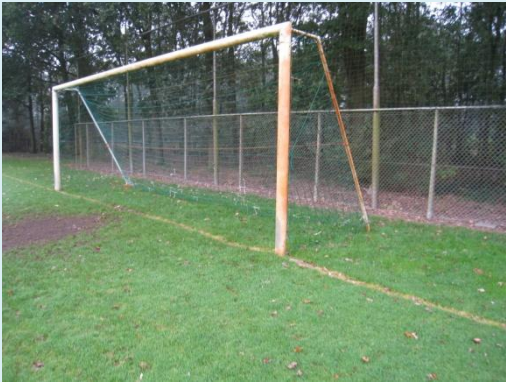
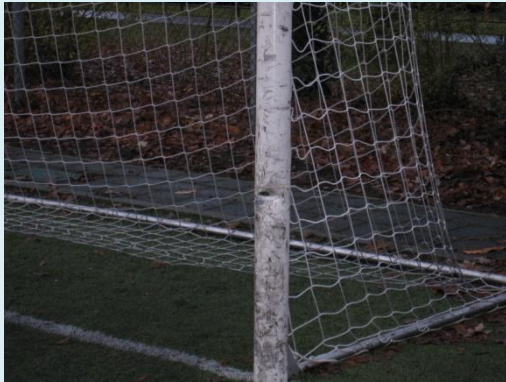
#### 4.6.1 Kwaliteit goals sportparken

| | Goed | Voldoende | Onvoldoende |
|---|---|---|---|
| <b>Omschrijving:</b> | De goals verkeren in uitstekende staat. Er zijn geen (extra) onderhoudsmaatregelen nodig. | De goals verkeren in redelijke goede staat, de palen vertonen enkele kleine kale plekken. Op termijn onderhoudsmaatregelen. | De goals verkeren in slechte staat. Merendeel van de verf is van de palen. Op korte termijn zijn onderhoudsmaatregelen nodig. |
| <b>Omvang:</b> | Heel en veilig. | Functioneel en veilig. | Niet functioneel en/of veilig. |
| <b>Norm:</b> | Ervaringsnorm. | Ervaringsnorm. | Voldoet niet aan NOC*NSF norm ISA-KNVB2.a. |

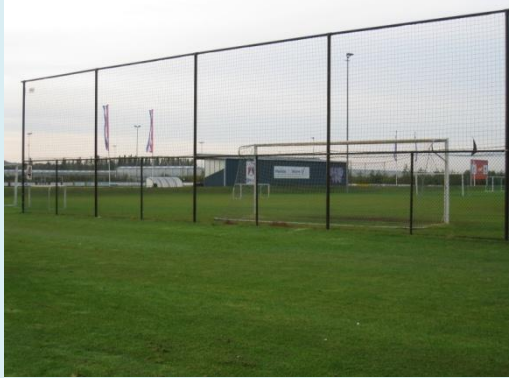
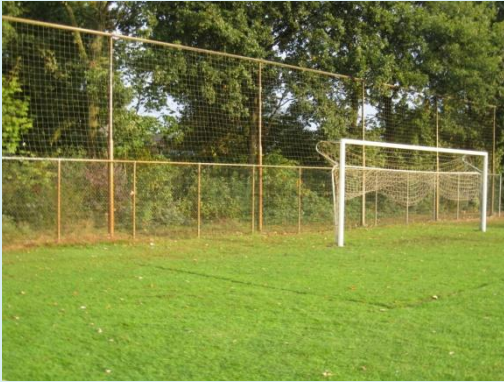
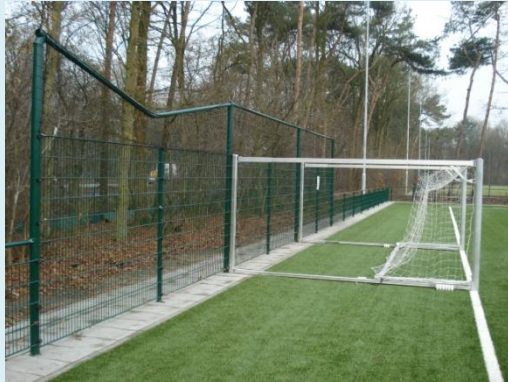
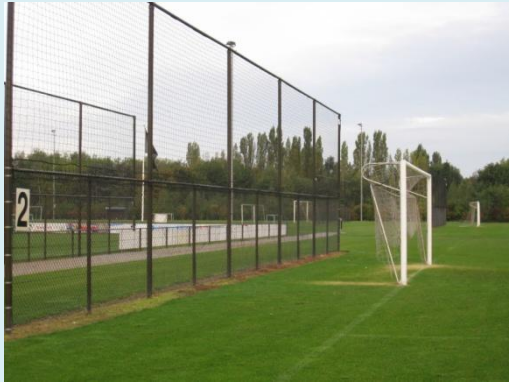
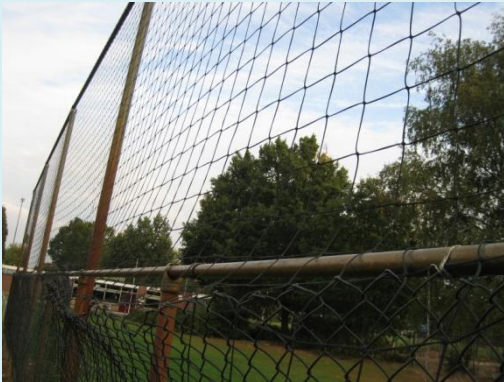
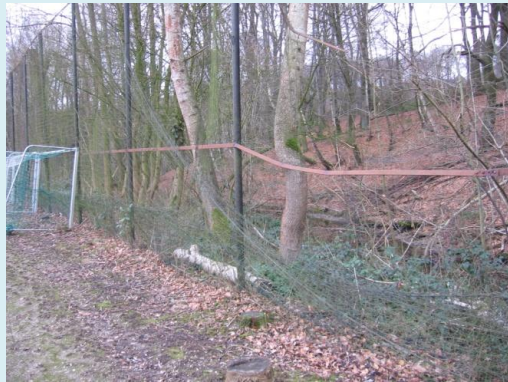
#### 4.6.2 Kwaliteit ballenvangers, sportparken

| | Goed | Voldoende | Onvoldoende |
|---|---|---|---|
| <b>Omschrijving:</b> | De ballenvangers verkeren in uitstekende staat, zijn heel en veilig. Er zijn geen (extra) onderhoudsmaatregelen nodig. | De ballenvangers verkeren in een redelijke staat, zijn functioneel en veilig. Op termijn zijn onderhoudsmaatregelen nodig. | De ballenvangers verkeren in een slechte staat, zijn niet meer functioneel en/of veilig. Op korte termijn zijn onderhoudsmaatregelen nodig. |
| <b>Omvang:</b> | Heel en veilig. | Functioneel en veilig. | Niet functioneel en/of veilig. |
