# Conditiecatalogus sportparken gemeente Venlo

| Opdrachtgever: | Gemeente Venlo | |
| Rapportnummer: | 30.053_R_002.02 | |

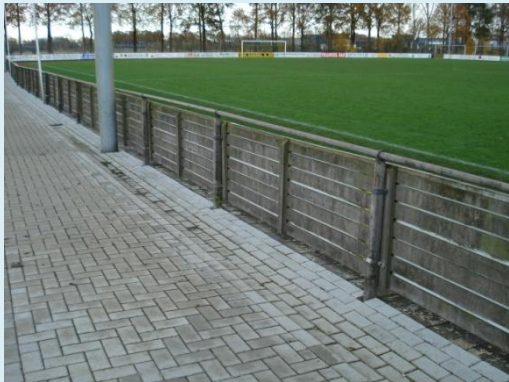
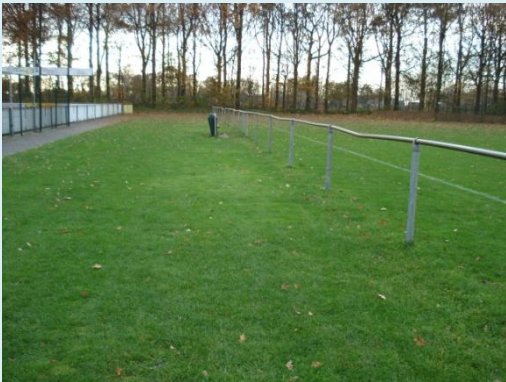
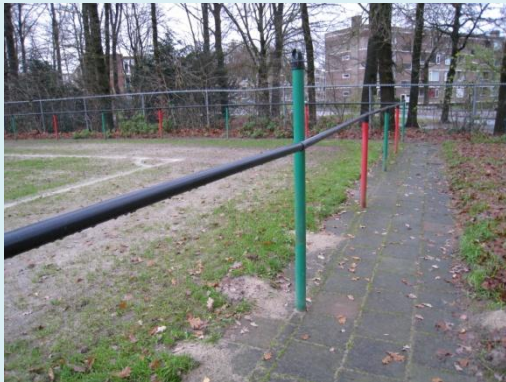
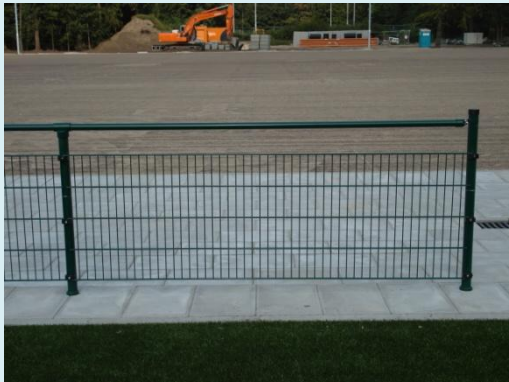
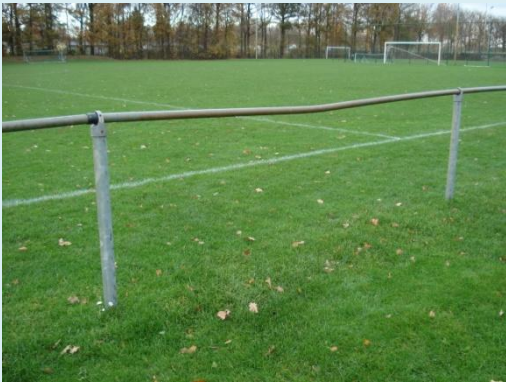
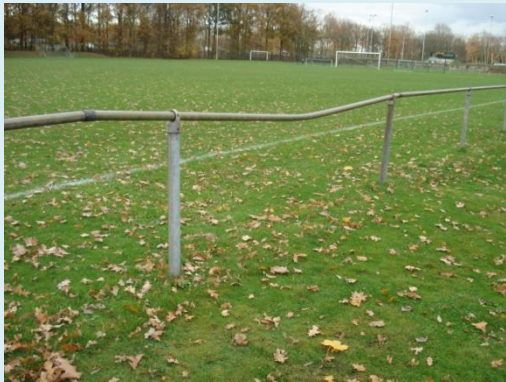
### 4.6.3 Kwaliteit (leun)hekwerk, sportparken

| | Goed | Voldoende | Onvoldoende |
|---|---|---|---|
| <b>Omschrijving:</b> | De (leun)hekwerken verkeren in uitstekende staat, zijn heel en veilig. Er zijn geen (extra) onderhoudsmaatregelen nodig. | De (leun)hekwerken verkeren in een redelijke staat, zijn functioneel en veilig. Op termijn zijn onderhoudsmaatregelen nodig. | De (leun)hekwerken verkeren in een slechte staat, zijn niet functioneel en/of veilig. Op korte termijn zijn onderhoudsmaatregelen nodig. |
| <b>Omvang:</b> | Heel en veilig. | Functioneel en veilig. | Niet functioneel en/of veilig. |

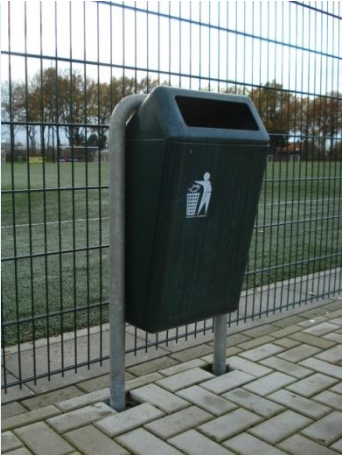
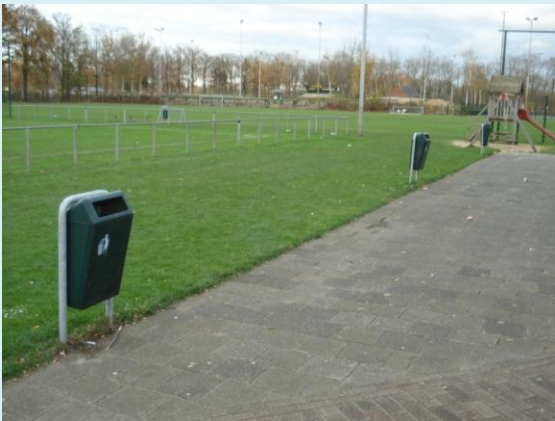
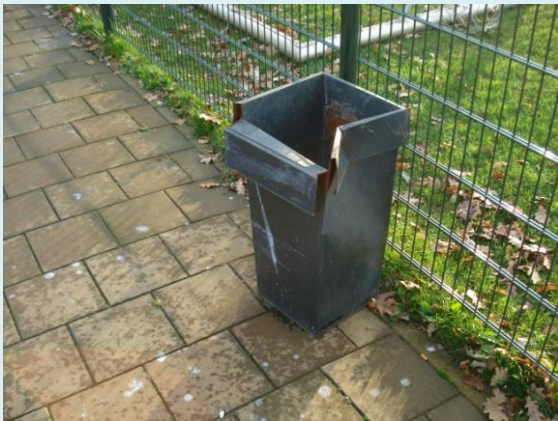
#### 4.6.4 Kwaliteit prullenbakken, sportparken

| | Goed | Voldoende | Onvoldoende |
|---|---|---|---|
| <b>Omschrijving:</b> | De prullenbakken verkeren in uitstekende staat, worden tijdig geledigd. Er zijn geen (extra) onderhoudsmaatregelen nodig. | De prullenbakken verkeren in redelijke staat en worden regelmatig geledigd. Op termijn zijn onderhoudsmaatregelen nodig. | De prullenbakken verkeren in slechte staat, worden (te) laat geledigd. Op korte termijn zijn onderhoudsmaatregelen nodig. |
| <b>Omvang:</b> | Lediging: >3 x per week. | Lediging: 1 á 2 x per week. | < 1 x per week. |

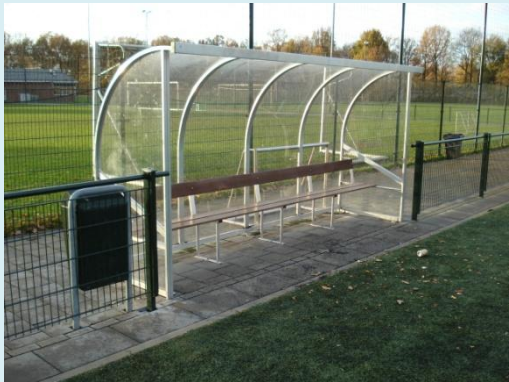
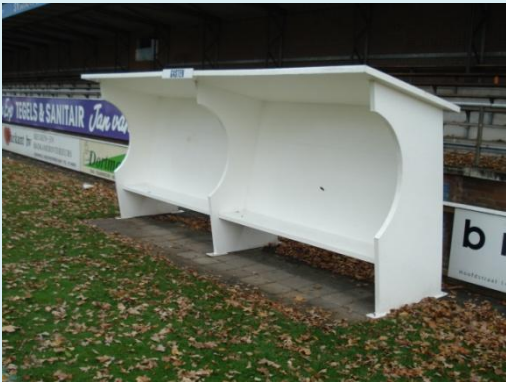
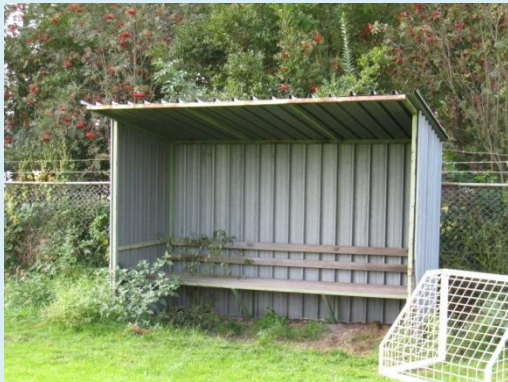
## 4.6.5 Kwaliteit dug-outs sportparken

| | Goed | Voldoende | Onvoldoende |
|---|---|---|---|
| <b>Omschrijving:</b> | De dug-outs verkeren in uitstekende staat, zijn heel en veilig. Er zijn geen (extra) onderhoudsmaatregelen nodig. | De dug-outs verkeren in een redelijke staat, zijn functioneel en veilig. Op termijn zijn onderhoudsmaatregelen nodig. | De dug-outs verkeren in een slechte staat, zijn niet meer functioneel en/of veilig. Op korte termijn zijn onderhoudsmaatregelen nodig. |

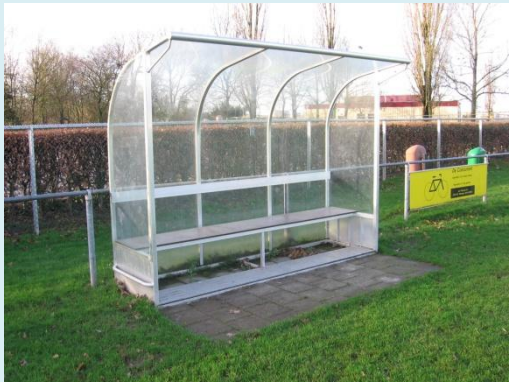
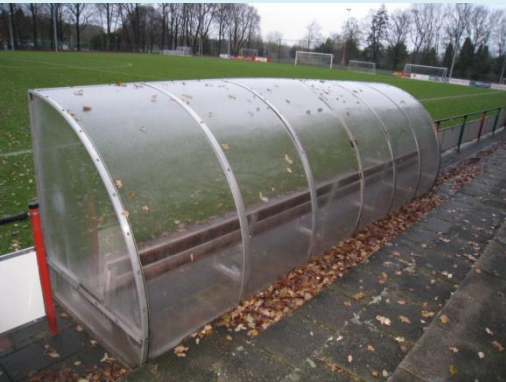
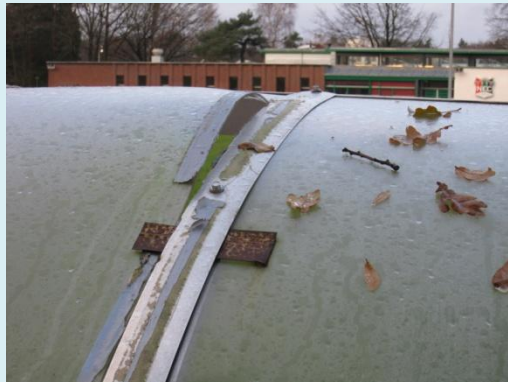
| | Goed | Voldoende | Onvoldoende |
|---|---|---|---|
| <b>Detail foto:</b> | | | |

| | Goed | Voldoende | Onvoldoende |
|---|---|---|---|
| <b>Omvang:</b> | Heel en veilig. | Functioneel en veilig. | Niet functioneel en/of veilig. |
