TNO-rapport**TNO 2018 R10677****Veiligheidsanalyse Resomeren**

Datum	21 juni 2018
Auteur(s)	J.E.A. Reinders, M.P.N. Spruijt
Exemplaarnummer	
Oplage	
Aantal pagina's	49 (incl. bijlagen)
Aantal bijlagen	5
Opdrachtgever	Yarden Uitvaartorganisatie
Projectnaam	Yarden - Resomeren
Projectnummer	060.29230

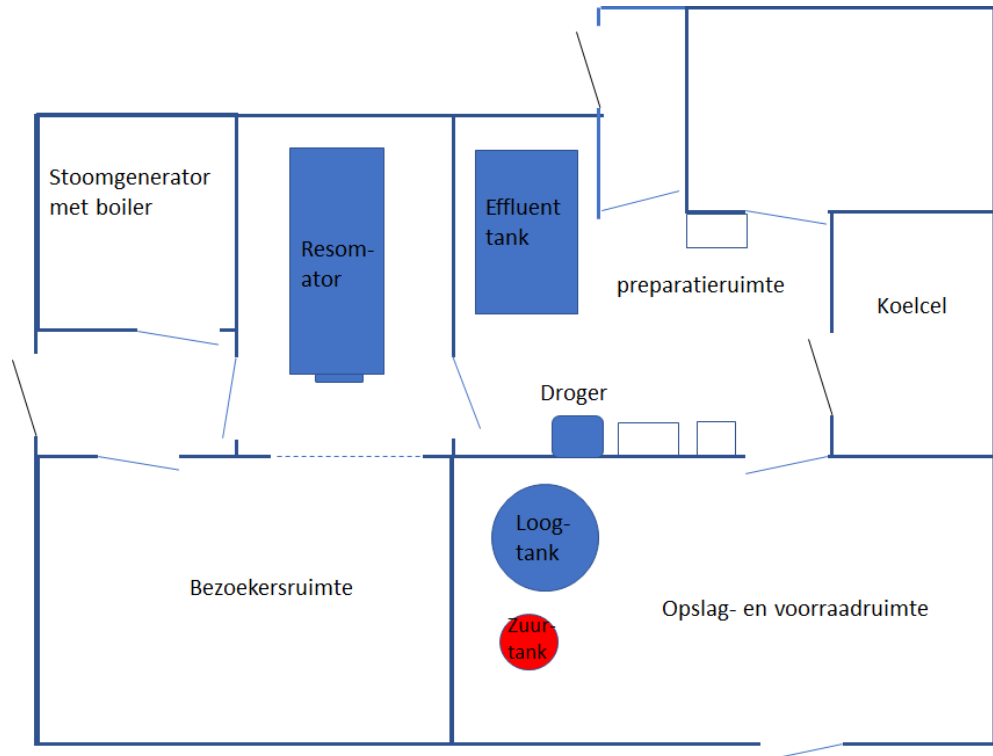
Figuur 1 geeft de faciliteiten schematisch weer. De resomator is in een aparte ruimte geplaatst. Een bezoekersruimte bevindt zich hier tegenover, aan de voorkant van de resomator. Vanuit deze ruimte is via een glazen wand zicht op de voorkant van de resomator (het deel waar de deur zich bevindt), waardoor het proces door bezoekers kan worden gevolgd. In een andere ruimte is een stoomgenerator met boiler geplaatst. Hiermee wordt het benodigde (hete) water geproduceerd waarmee de resomator wordt verhit (via een gesloten systeem van leidingen en een verwarming-/koelspiraal onder in de resomator – zie Figuur 4). Ook wordt hiermee het benodigde water voor het resomatieproces verwarmd. In de derde aangrenzende ruimte (preparatieruimte) vinden de voor- en nabehandelingen plaats voor het resomatieproces. In deze ruimte is ook de effluent-tank geplaatst en een droger voor de overblijfselen van het proces. De activiteiten die in deze ruimte plaatsvinden zijn niet vanuit de bezoekersruimte zichtbaar. In de koelcel wordt het

lichaam bewaard totdat dit wordt geprepareerd voor het resomatieproces. Tenslotte is er nog een opslag- en voorraadruimte waarin ondermeer de voorraad tanks met zwavelzuur en kaliumhydroxide (loog) zijn opgesteld.

Figuur 1 Overzichtstekening van resomatiefaciliteiten bij 'Bradshaw funeral home' in Stillwater, MN, USA (tekening is niet op schaal).

Tenslotte dient te worden opgemerkt dat in de operationele ruimtes (met uitzondering van de bezoekersruimte, zie Figuur 1) een enigszins onprettige geur veel waar te nemen.

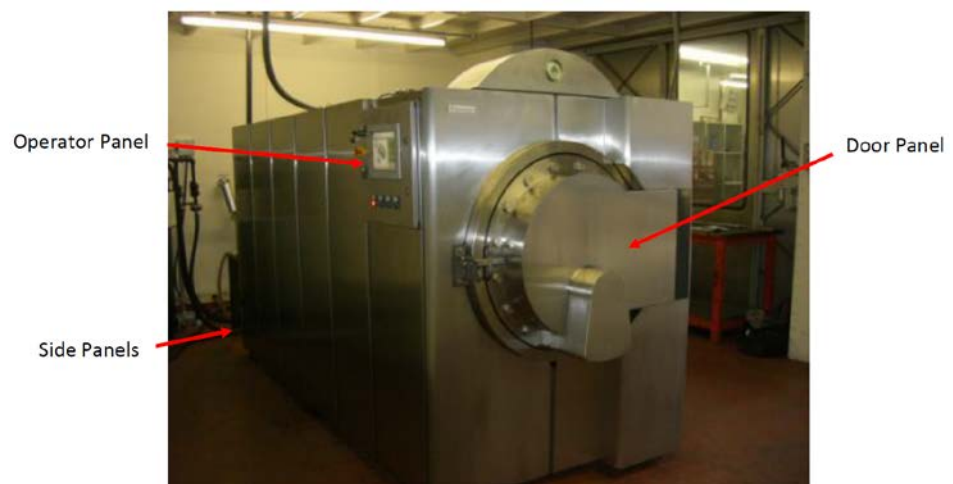
De resomator is weergegeven in Figuur 2. De voorkant met de deur ('door panel') en een zijkant met daarop het bedieningspaneel ('operator panel') zijn zichtbaar. Een lichaam wordt in horizontale positie in de resomator geschoven. Gedurende het resomatieproces blijft het lichaam in deze positie.

Figuur 2 Voor- en zijaanzicht van de resomator [5].

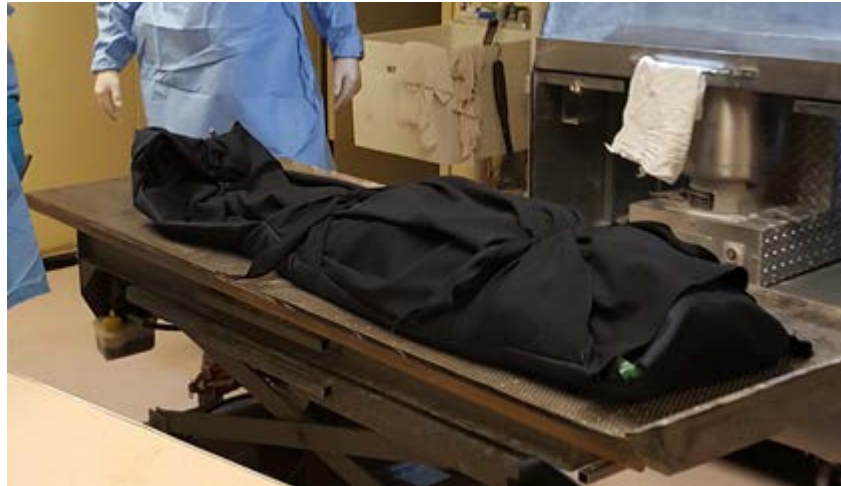
Het lichaam wordt uit de koelruimte gehaald en in een voor het proces geschikte lijkwade gewikkeld, die van tevoren is klaargelegd op een metalen plateau op een geprepareerde baar (Figuur 3).

Figuur 3 Lichaam op metalen plateau op een geprepareerde baar in wol of zijden doek gewikkeld.

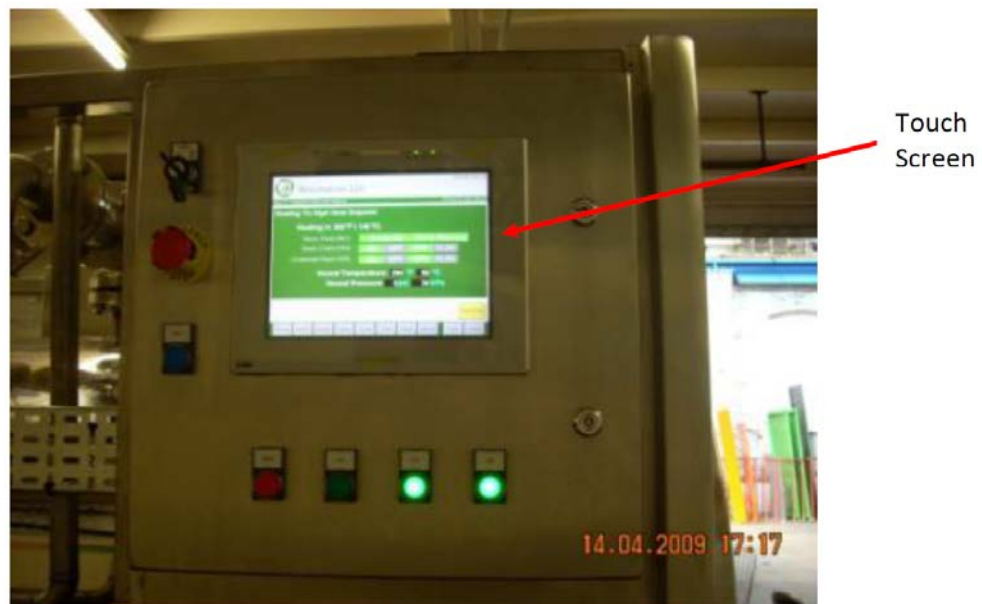
Het resomatieproces is computergestuurd [6]. Via een touchscreen display aan de zijkant van de resomator kunnen de procesparameters worden ingevoerd (Figuur 6). Het apparaat kent verschillende (voor)geprogrammeerde cycli, waarmee een correcte instelling per geval kan worden gekozen. Basis invoerparameters zijn: gewicht van het lichaam (in discrete gewichtsklassen) en of het lichaam gebalsemd is (zeer gebruikelijk in de VS, ongebruikelijk in Nederland – vereist een intensiever proces). De resomator is voorzien van een interne weegschaal zodat keuze van de juiste instellingen wordt vergemakkelijkt. Indien het lichaam relatief veel spierweefsel bevat (vetweefsel breekt sneller af dan spierweefsel) kan een hogere gewichtsklasse worden ingevoerd of de stand 'gebalsemd' kan worden gekozen. De keuze van de operator om in een individueel geval een intensiever (iets langer en/of iets hogere temperatuur) programma in te stellen is om zo de volledigheid van het proces te kunnen garanderen.

Figuur 6 Bedieningspaneel [5]

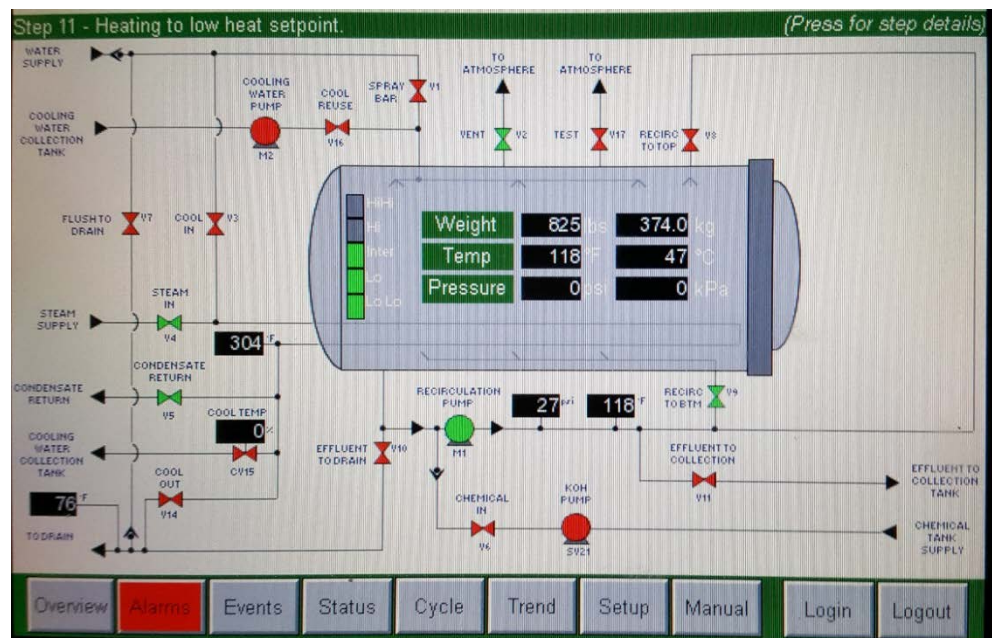
Hierna wordt de startknop ingedrukt en wordt het resomatieproces geheel automatisch doorlopen. De operator kan de normale procesvoortgang niet 'op zicht' volgen, maar kan wel de condities (schakeling van kleppen, druk, temperatuur en tenslotte spoelcycli en leegpompen) aflezen via het bedieningspaneel (Figuur 7). Het proces wordt ook gelogd.

Figuur 7 Bedieningspaneel met daarop de procescondities.

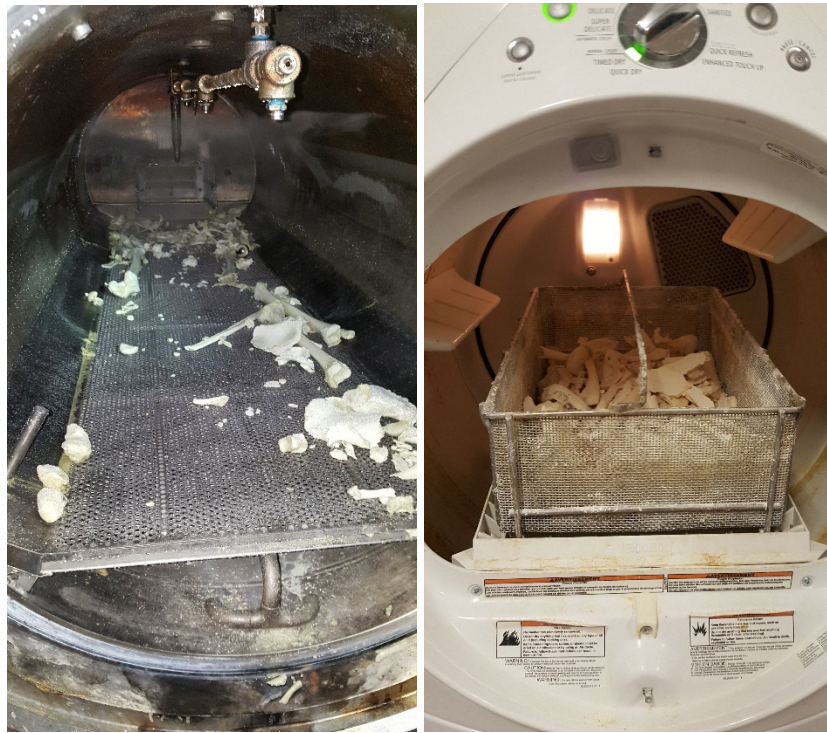
Slechts brosse beenderen en beenderresten, protheses, het gebit en gebitvullingen blijven over na het resomatieproces (Figuur 8, links). Botten en botresten worden gedroogd aan warme lucht (Figuur 8, rechts) waarna ze worden vermalen met een cremulator.

Figuur 8 Overblijfselen van het resomatieproces; in de resomator (links); in de droger (rechts).

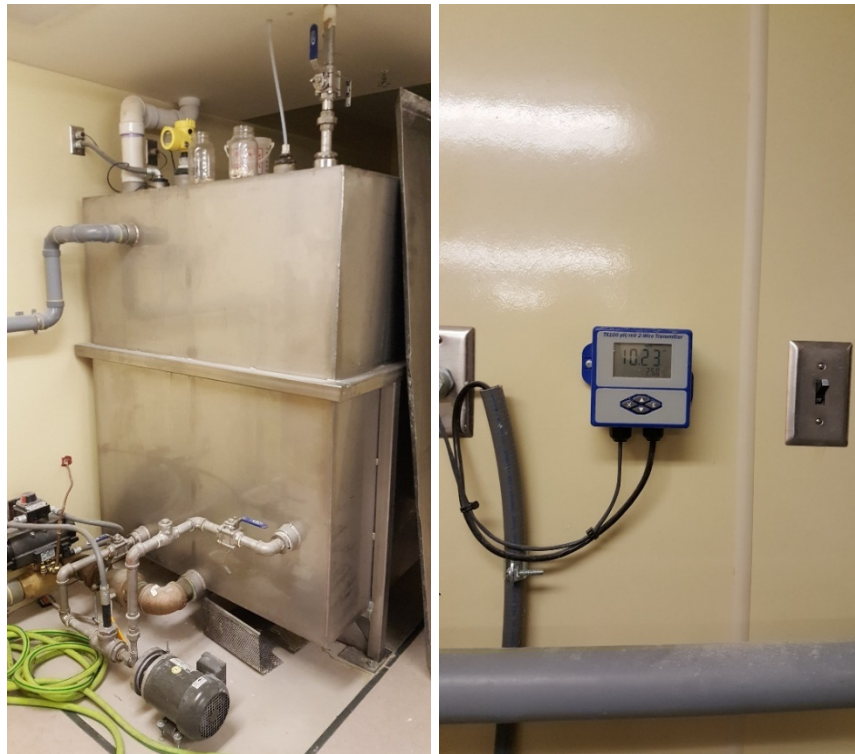
Na afloop van het resomatieproces bevat de effluenttank (Figuur 9, links) ca. 2000 liter vloeistof. Om aan de eisen van de lokale waterzuiveringsinstallatie te voldoen moet de pH worden verlaagd tot 10 of lager. Hiertoe wordt een kleine hoeveelheid geconcentreerd zwavelzuur toegevoegd uit een voorraadtank. Het proces wordt gestuurd via een pH meter. Nadat de gewenste pH is bereikt stopt toevoeging van zuur automatisch.

Figuur 9 Effluent tank (links) en pH meter die pH in de effluent tank reguleert (rechts)

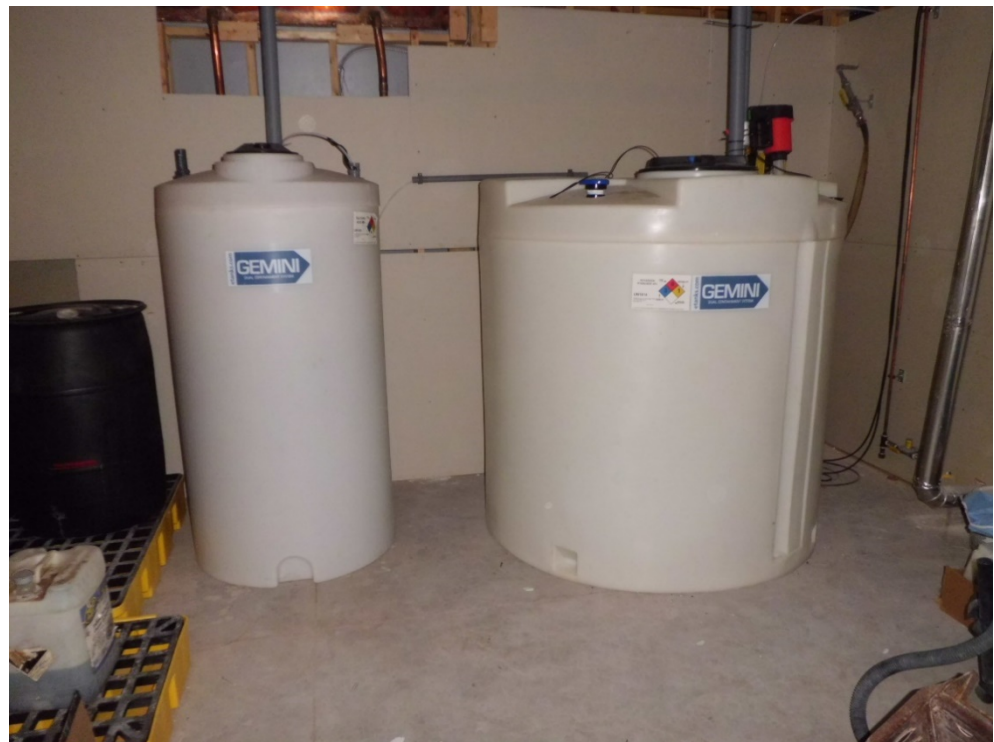
De dubbelwandige Kaliumhydroxide (KOH) en Zwavelzuur (H_2SO_4) bulk tanks (Figuur 12) in de opslag- en voorraadruimte kunnen van buitenaf worden gevuld (Figuur 13). Indien het niveau te laag wordt, wordt dit via een knipperend rood licht op de 'Alarm Signal Tower' in de preparatieruimte aangegeven (Figuur 14) en kan de leverancier van de chemicaliën erop worden geattendeerd dat bijvullen gewenst is.

Figuur 12 Zuur (H_2SO_4) en Alkali of Loog (KOH) tanks.

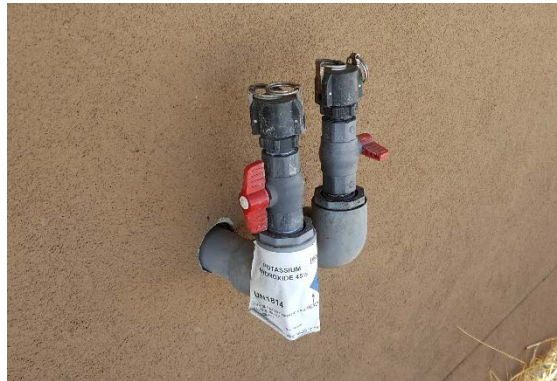
Figuur 13 Vulpunten voor KOH en H₂SO₄ oplossingen aan de buitenkant van het gebouw.
